## Raport z oględzin pojazdu

| Numer raportu | 216258/9/25-11401 | Data raportu | 05-09-2025 |

| Numer identyfikacyjny (VIN) | WF0PXXGCHPMK01759 |
| Marka, model | FORD Focus Kombi 18-21 |

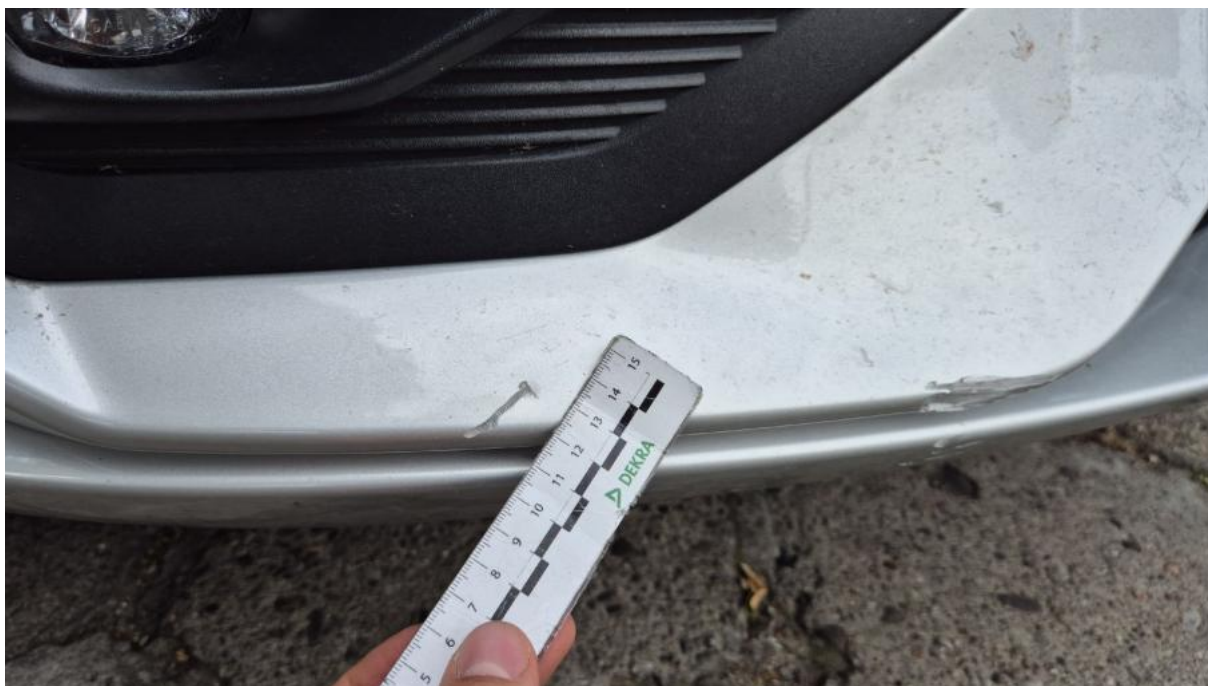
**Fot. 33**

| Poz. | Nazwa pozycji | Opis uszkodzeń | Kwalifik. | Naprawa [rbg] |
|---|---|---|---|---|
| 2 | Okladzina zderzaka przedniego | rysa/odprysk, wgniecenie/odkształcenie | NA | 1.5 |

Zderzak - Rysa/odprysk 1

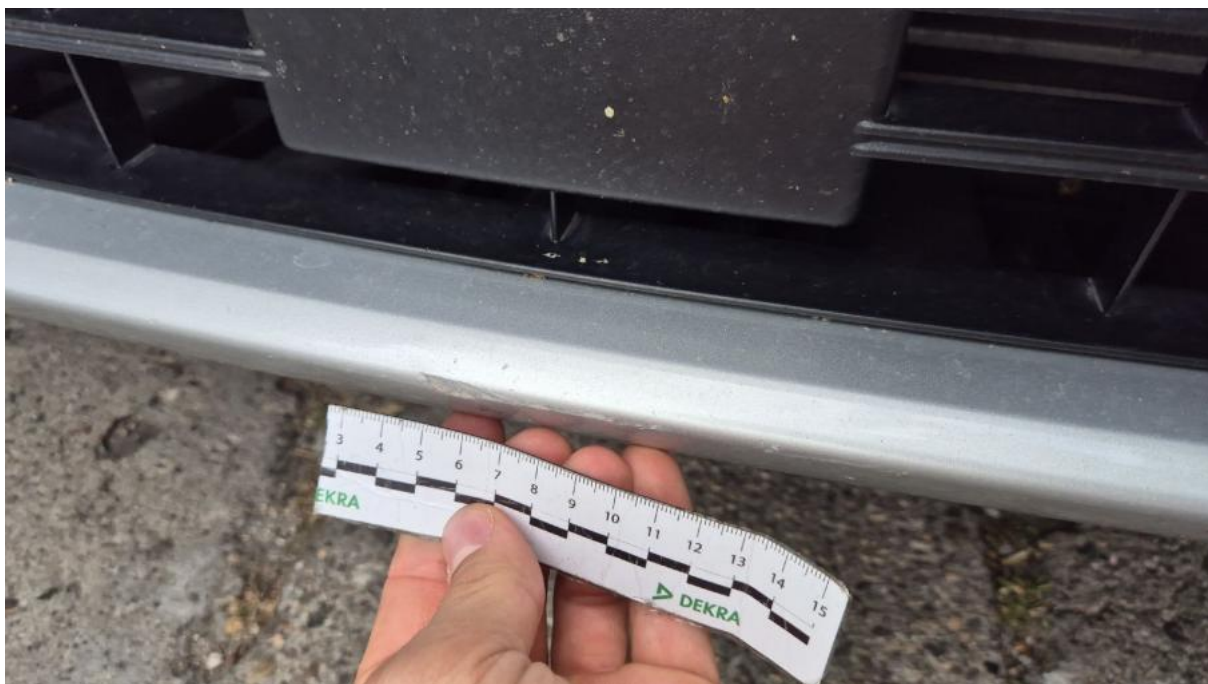
**Fot. 34**

Zderzak - Rysa/odprysk 2

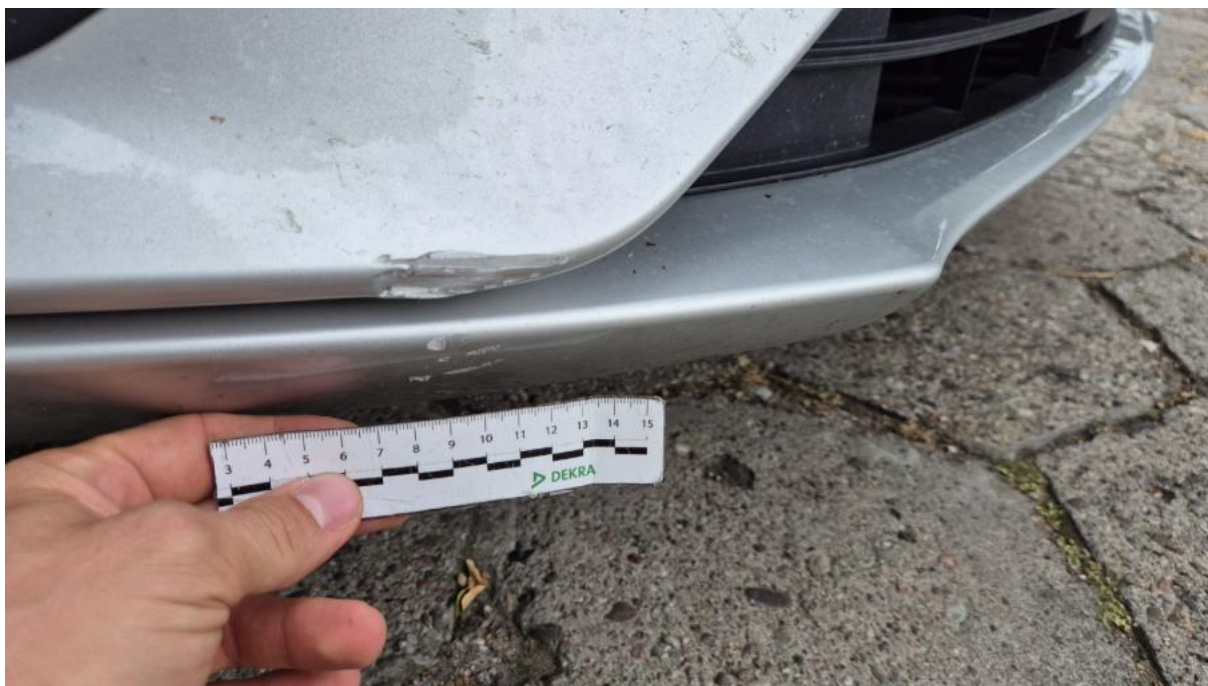
**Fot. 35**

Zderzak - Wgniecenie/odkształcenie 1

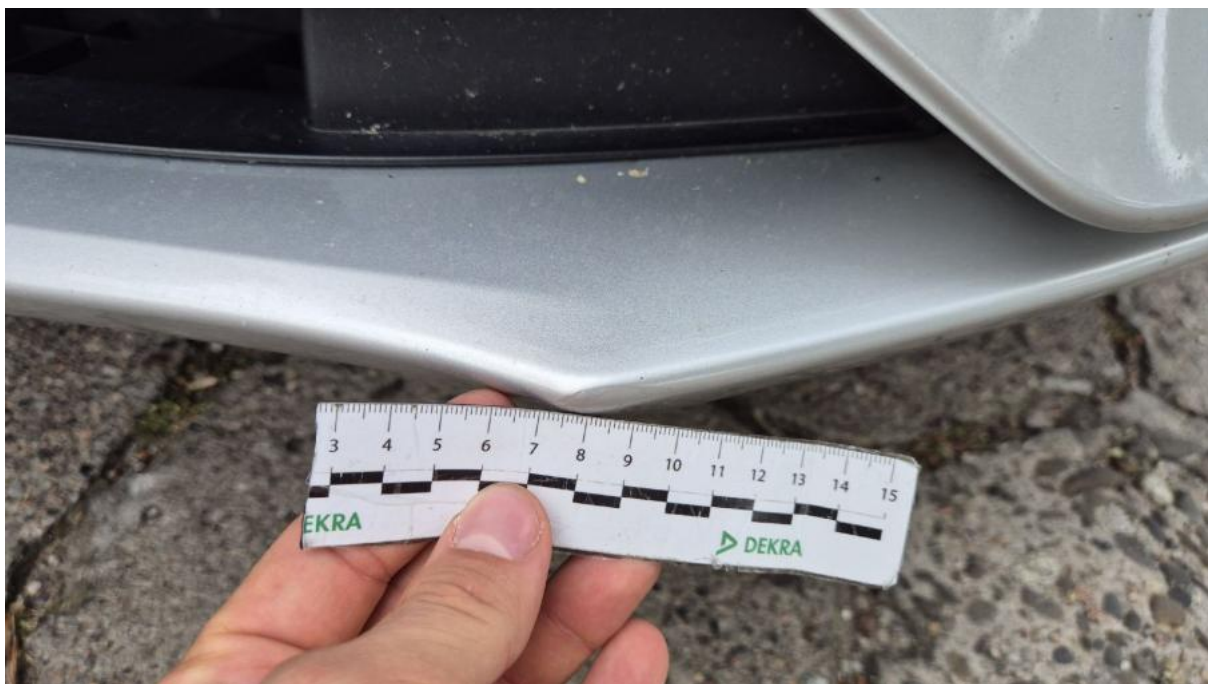
**Fot. 36**

Zderzak - Wgniecenie/odkształcenie 2

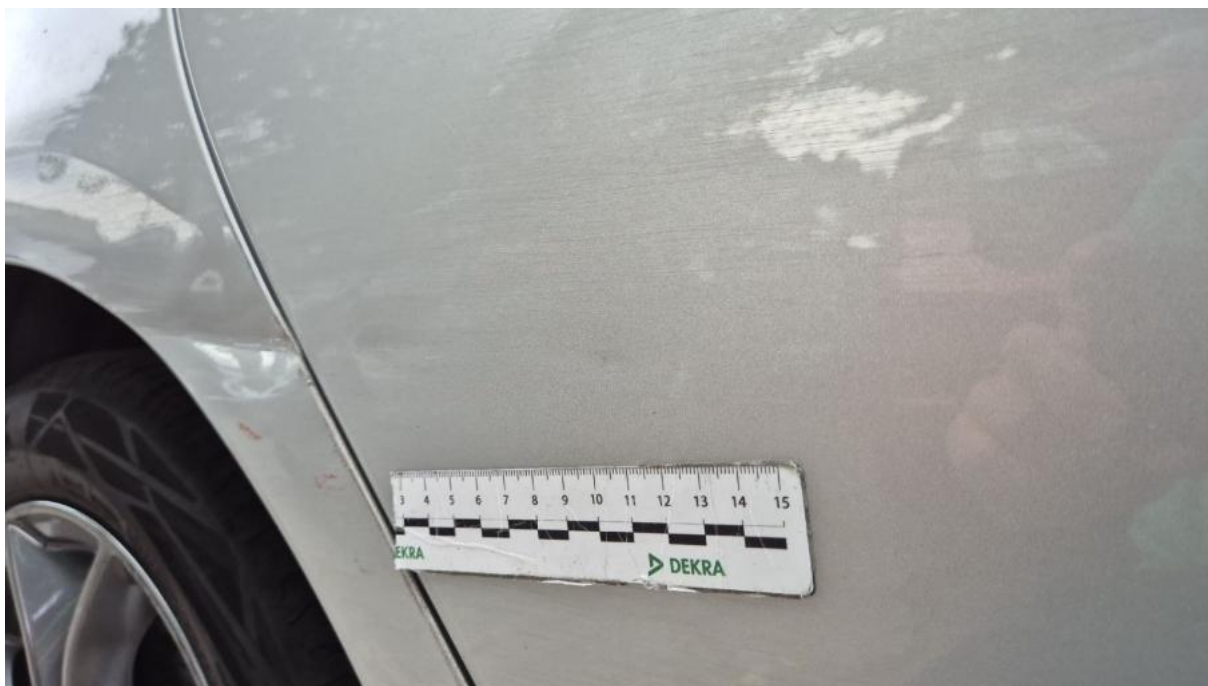
**Fot. 37**

Drzwi tylne P - Rysa/odprysk 1

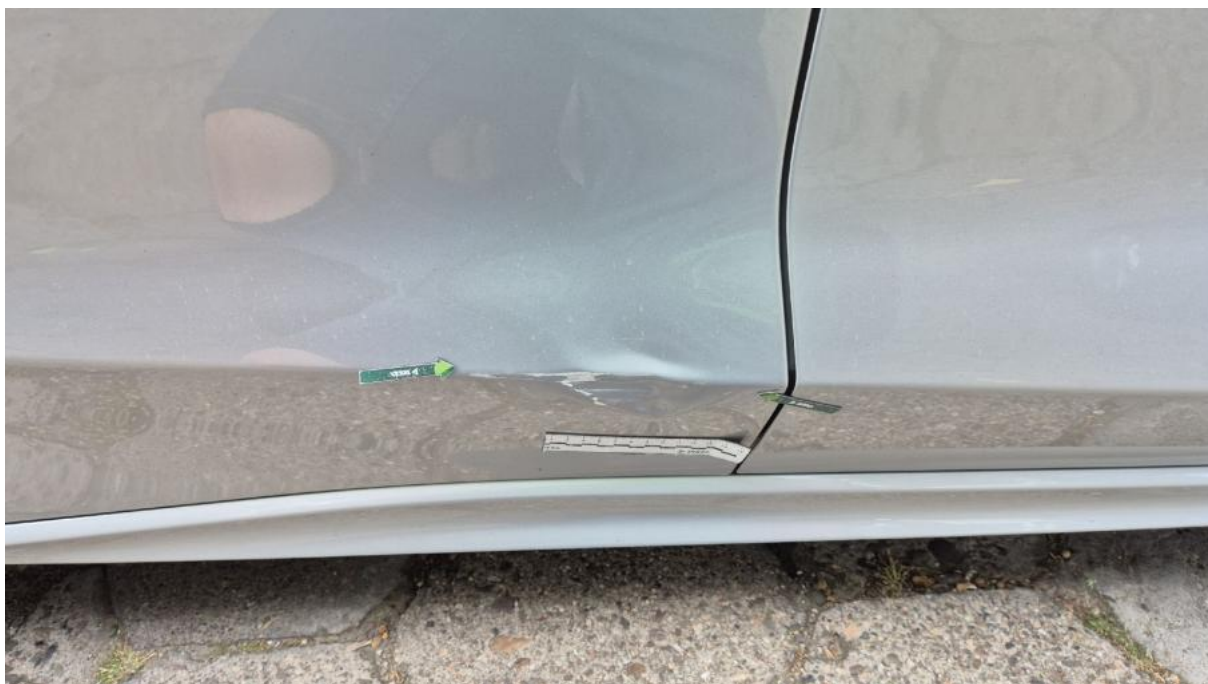
**Fot. 38**

| Poz. | Nazwa pozycji | Opis uszkodzeń | Kwalifik. | Naprawa [rbg] |
|---|---|---|---|---|
| 3 | Drzwi tylne (nieuzbrojone) R | wgniecenie/odkształcenie | NA | 2.5 |

Drzwi tylne P - Wgniecenie/odkształcenie 1

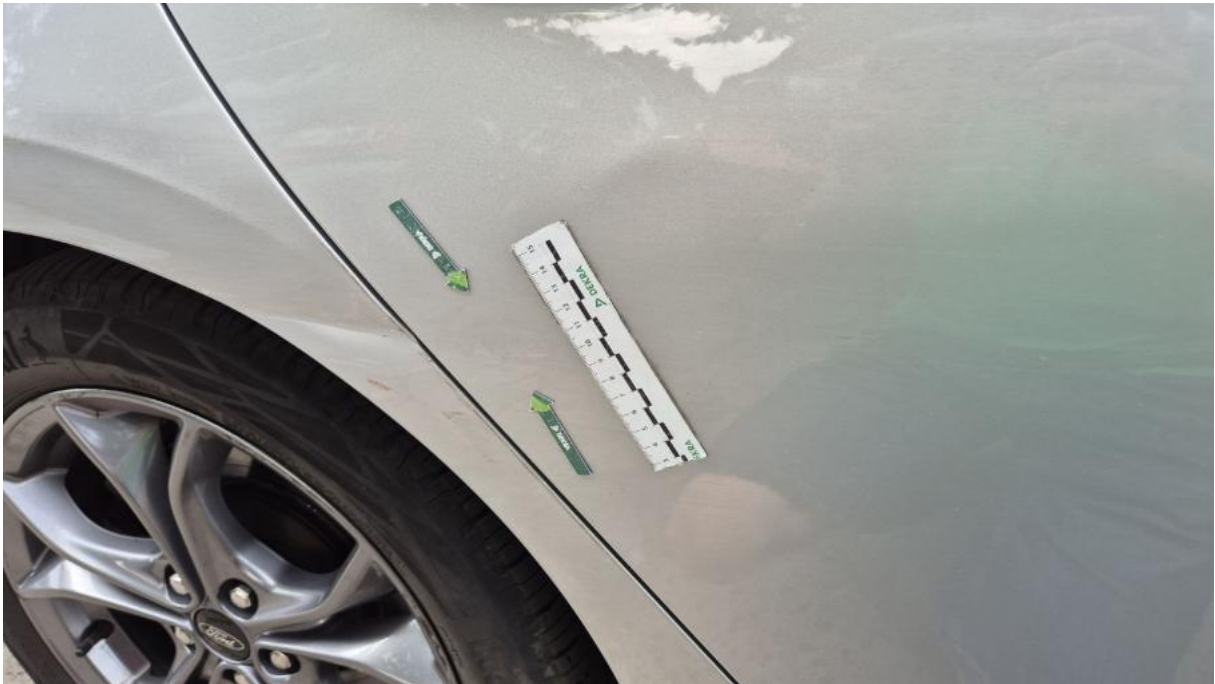
**Fot. 39**

Drzwi tylne P - Wgniecenie/odkształcenie 2

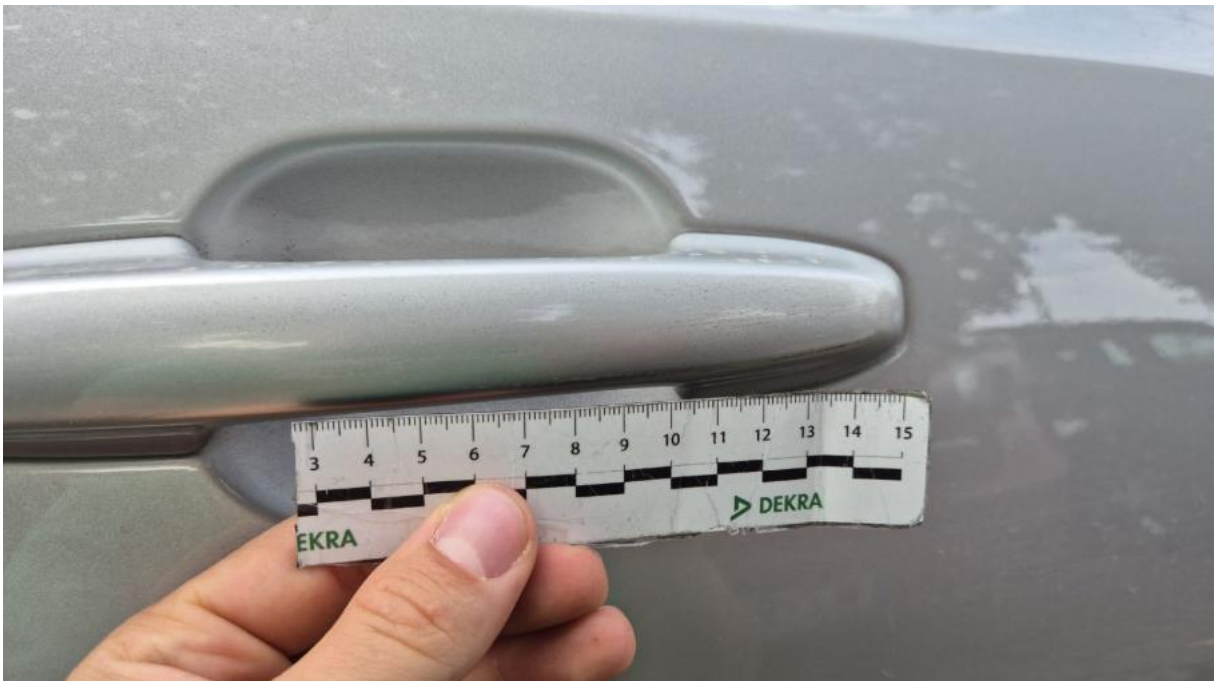
**Fot. 40**

| Poz. | Nazwa pozycji | Opis uszkodzeń | Kwalifik. | Naprawa [rbg] |
|---|---|---|---|---|
| 8 | Klamka zewnętrzna drzwi tylnych R | rysa/odprysk | | |

Klamka drzwi tyl P - Rysa/odprysk 1

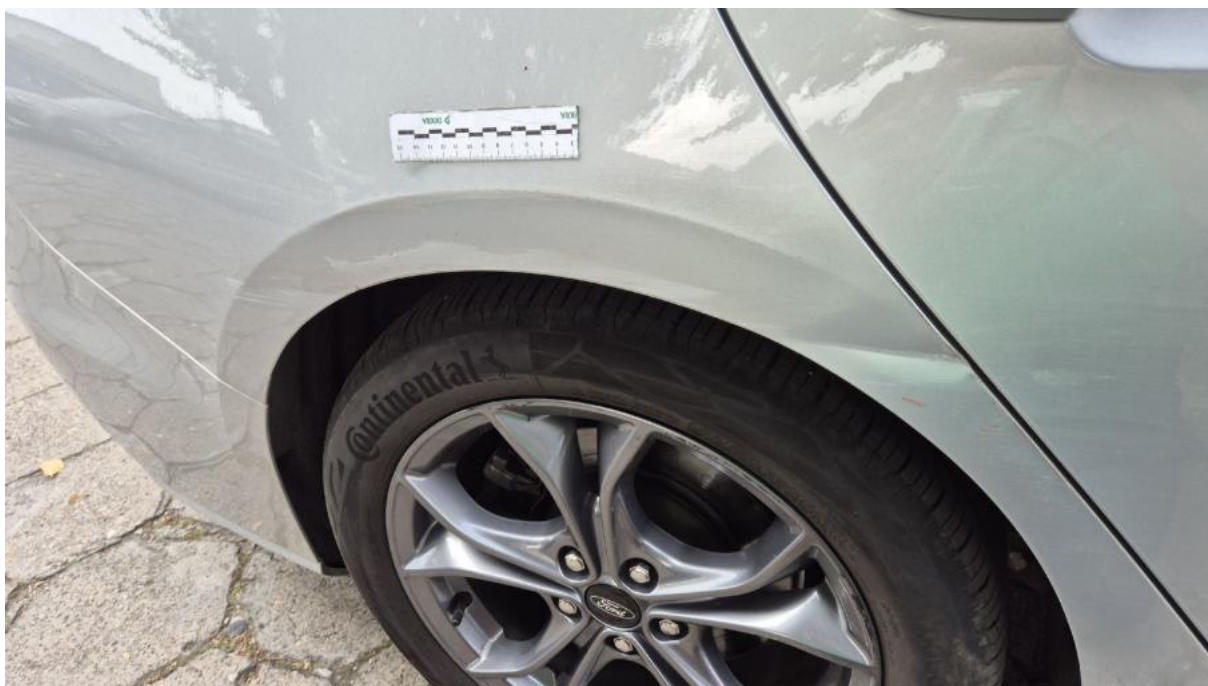
**Fot. 41**

| Poz. | Nazwa pozycji | Opis uszkodzeń | Kwalifik. | Naprawa [rbg] |
|---|---|---|---|---|
| 5 | Błotnik tylny R | rysa/odprysk, wgniecenie/odkształcenie | NA | 1.8 |

Błotnik tylny P / Ściana boczna P - Rysa/odprysk 1

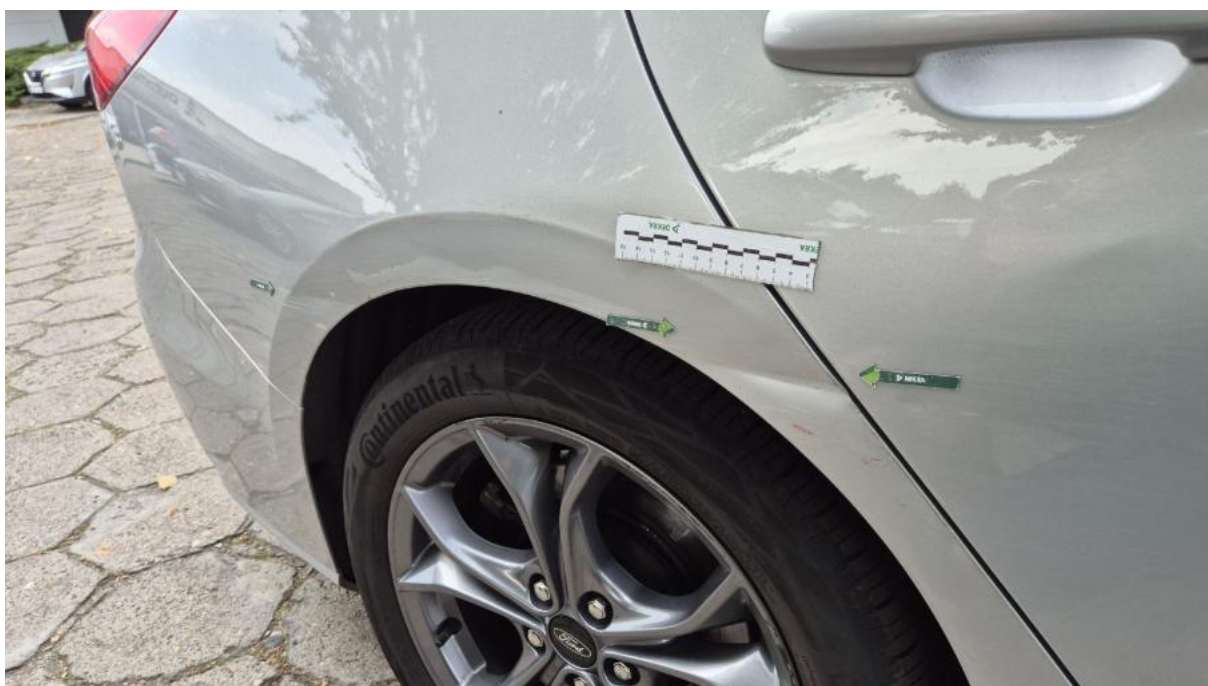
**Fot. 42**

Błotnik tylny P / Ściana boczna P - Wgniecenie/odkształcenie 1

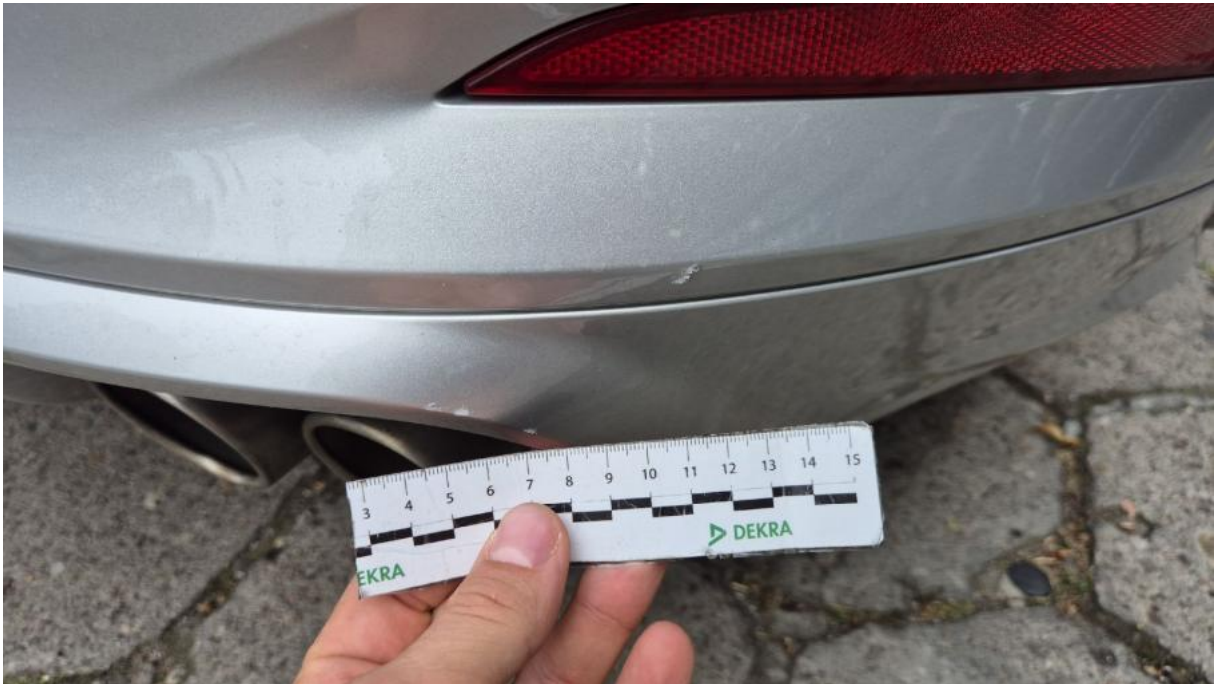
**Fot. 43**

| Poz. | Nazwa pozycji | Opis uszkodzeń | Kwalifik. | Naprawa [rbg] |
|---|---|---|---|---|
| 9 | Okladzina zderzaka tylnego | rysa/odprysk | | |

Zderzak tylny - Rysa/odprysk 1

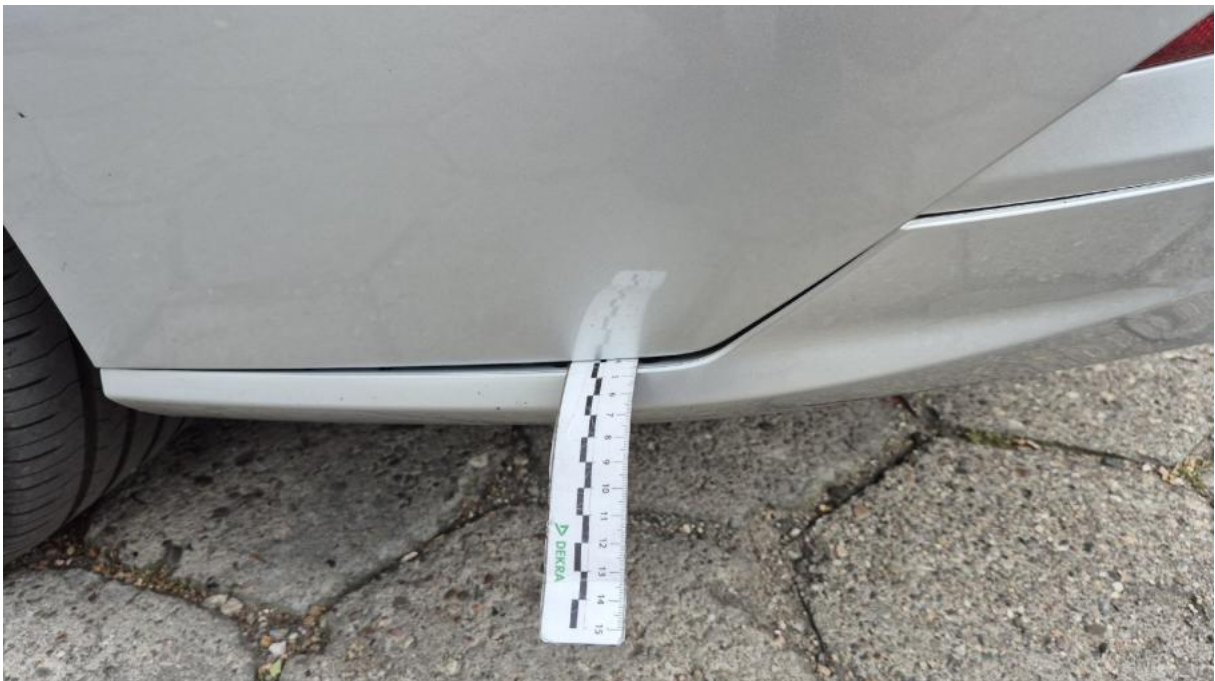
**Fot. 44**

| Poz. | Nazwa pozycji | Opis uszkodzeń | Kwalifik. | Naprawa [rbg] |
|---|---|---|---|---|
| 4 | Spojler zderzaka tylnego | nietrwały montaż | NA | 0.3 |

Zderzak tylny - Inne 1

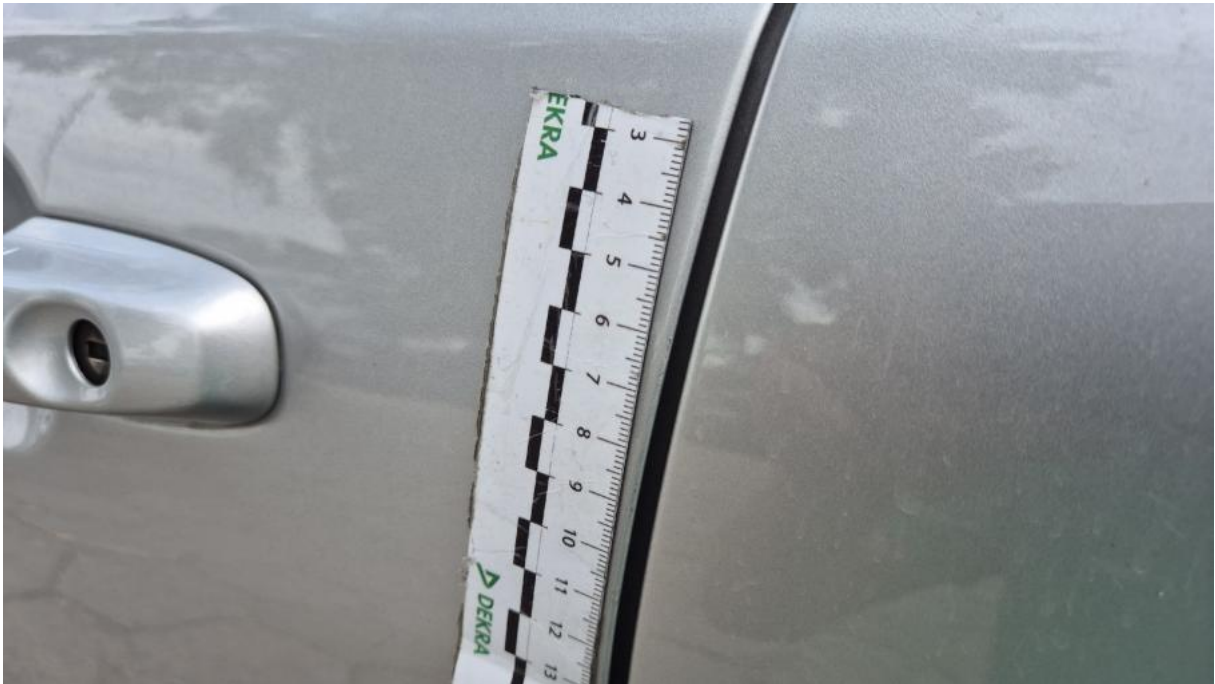
**Fot. 45**

| Poz. | Nazwa pozycji | Opis uszkodzeń | Kwalifik. | Naprawa [rbg] |
|---|---|---|---|---|
| 6 | Drzwi przednie (nieuzbrojone) L | rysa/odprysk | | |

Drzwi przed L - Rysa/odprysk 1

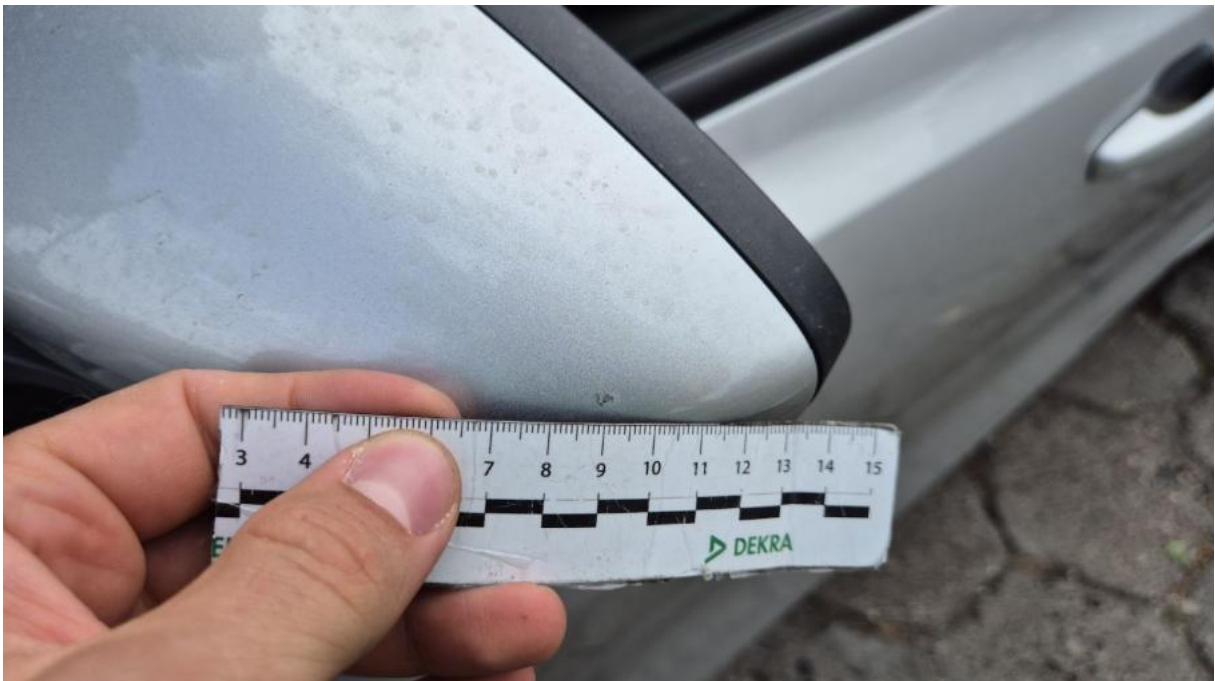
**Fot. 46**

| Poz. | Nazwa pozycji | Opis uszkodzeń | Kwalifik. | Naprawa [rbg] |
|---|---|---|---|---|
| 7 | Oslona lusterka zewnętrznego L | rysa/odprysk | | |

Lusterko zew L - Rysa/odprysk 1

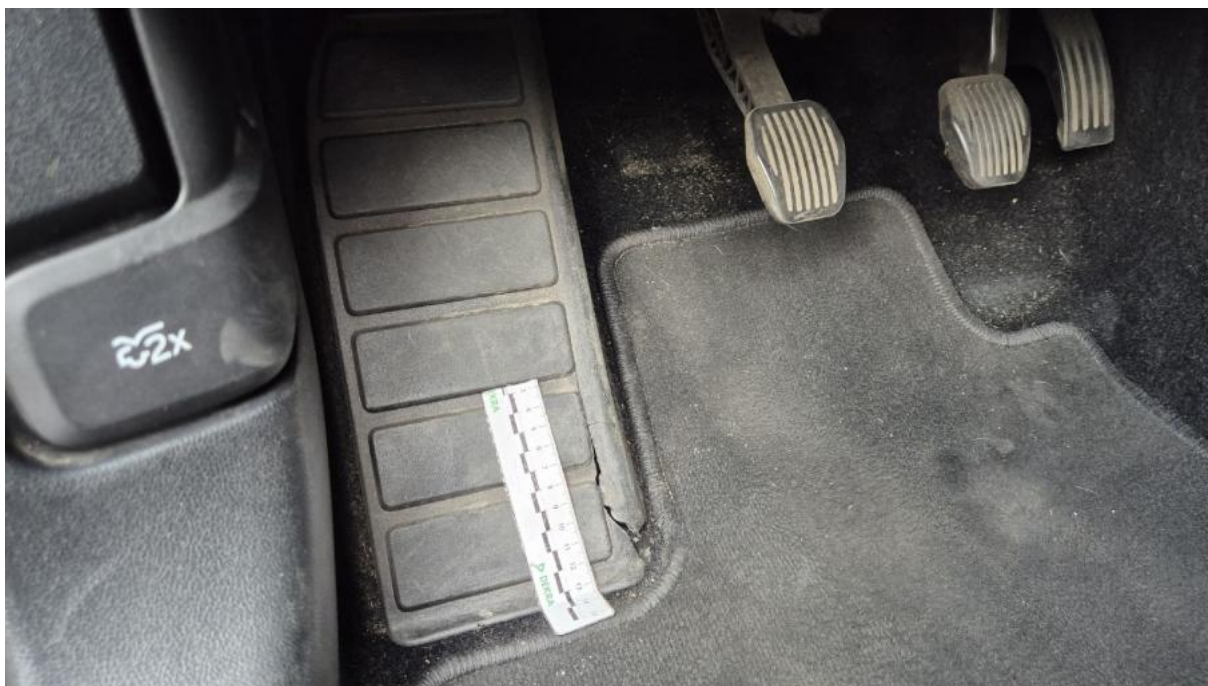
**Fot. 47**

| Poz. | Nazwa pozycji | Opis uszkodzeń | Kwalifik. | Naprawa [rbg] |
|---|---|---|---|---|
| 1 | Dywaniki podłogi komplet | pęknięcie, rozerwanie | WY | 1.8 |

Wykładzina podłogi - Pęknięcie/rozerwanie 1
