## Raport z oględzin pojazdu

| Numer raportu | 08214/11/25-15201 | Data raportu | 06-11-2025 |

| Marka, model | FORD Focus Kombi 21- |

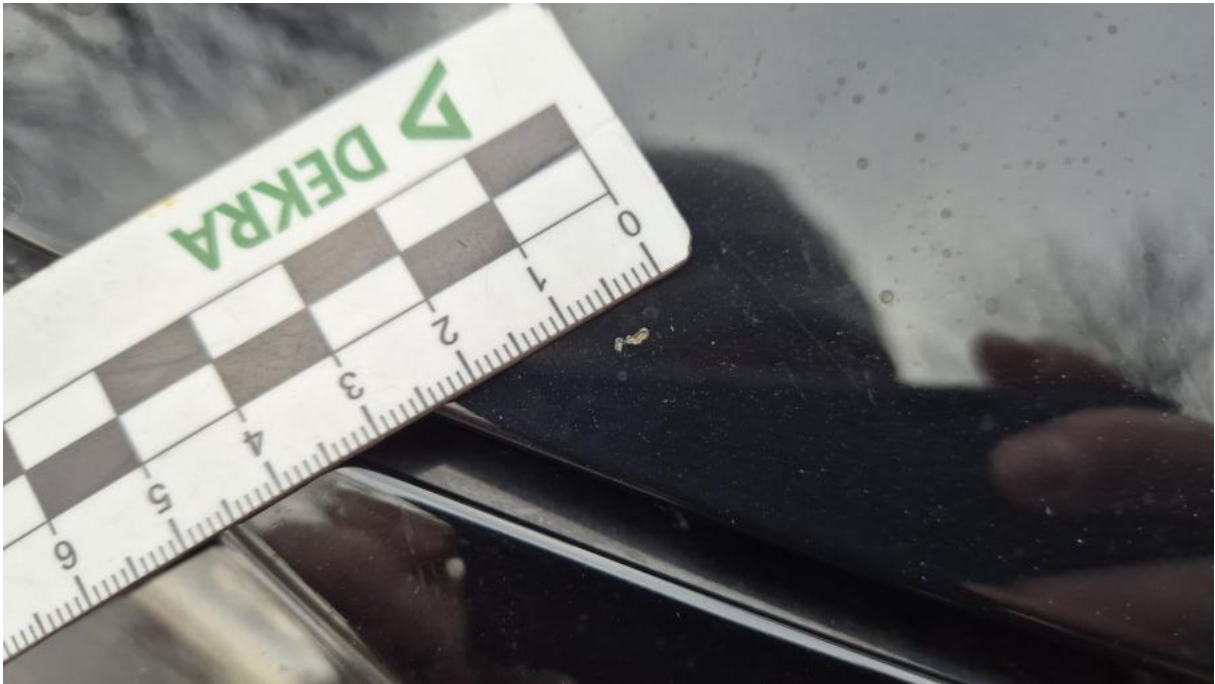
**Fot. 33**

| Poz. | Nazwa pozycji | Opis uszkodzeń | Kwalifik. | Naprawa [rbg] |
|---|---|---|---|---|
| 12 | Pokrywa przednia | odpryski lakieru, zarysowanie | | |

Pokrywa komory silnika - Rysa/odprysk 1

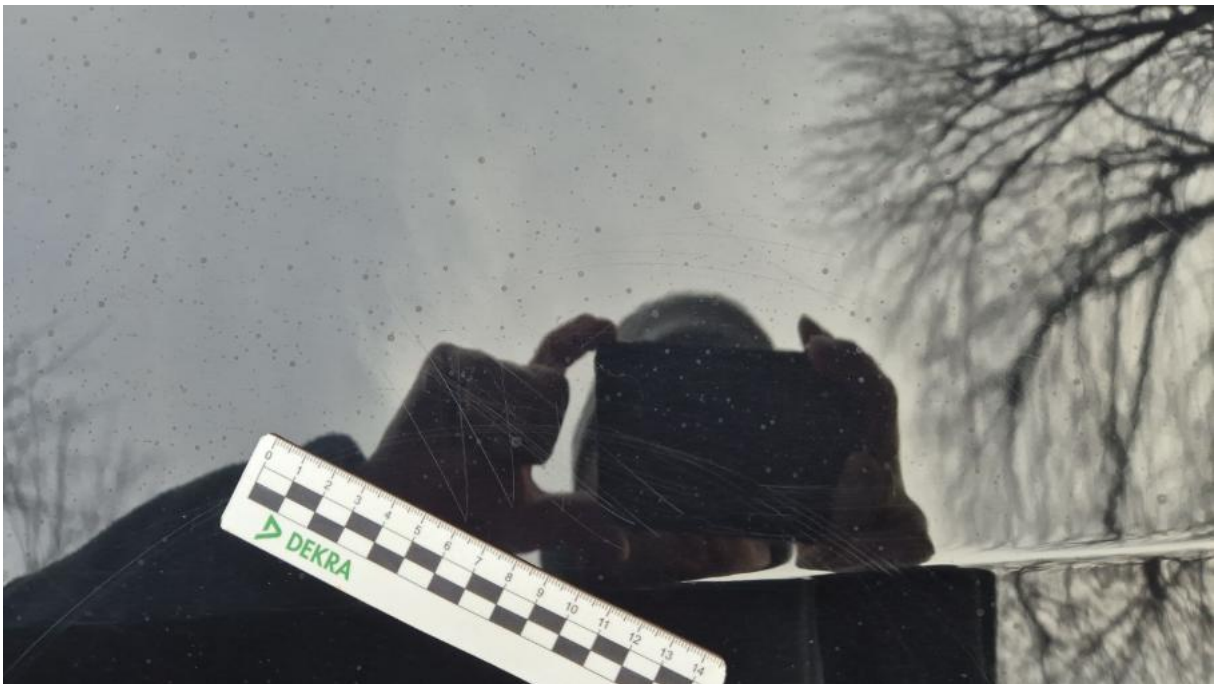
**Fot. 34**

Pokrywa komory silnika - Rysa/odprysk 2

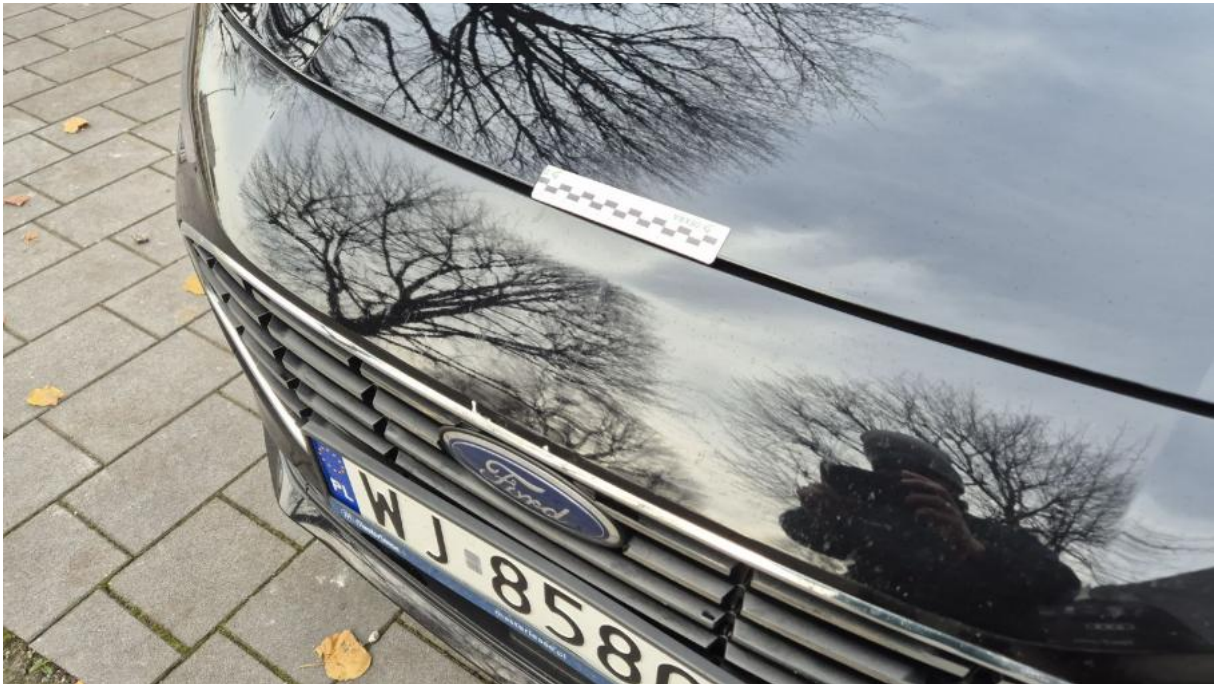
**Fot. 35**

Zderzak - zdjęcie pogładowe 1

| Poz. | Nazwa pozycji | Opis uszkodzeń | Kwalifik. | Naprawa [rbg] |
|---|---|---|---|---|
| 1 | Okladzina zderzaka przedniego | wgniecenie/odkształcenie, zarysowanie, pęknięcie | WY | 1.5 |

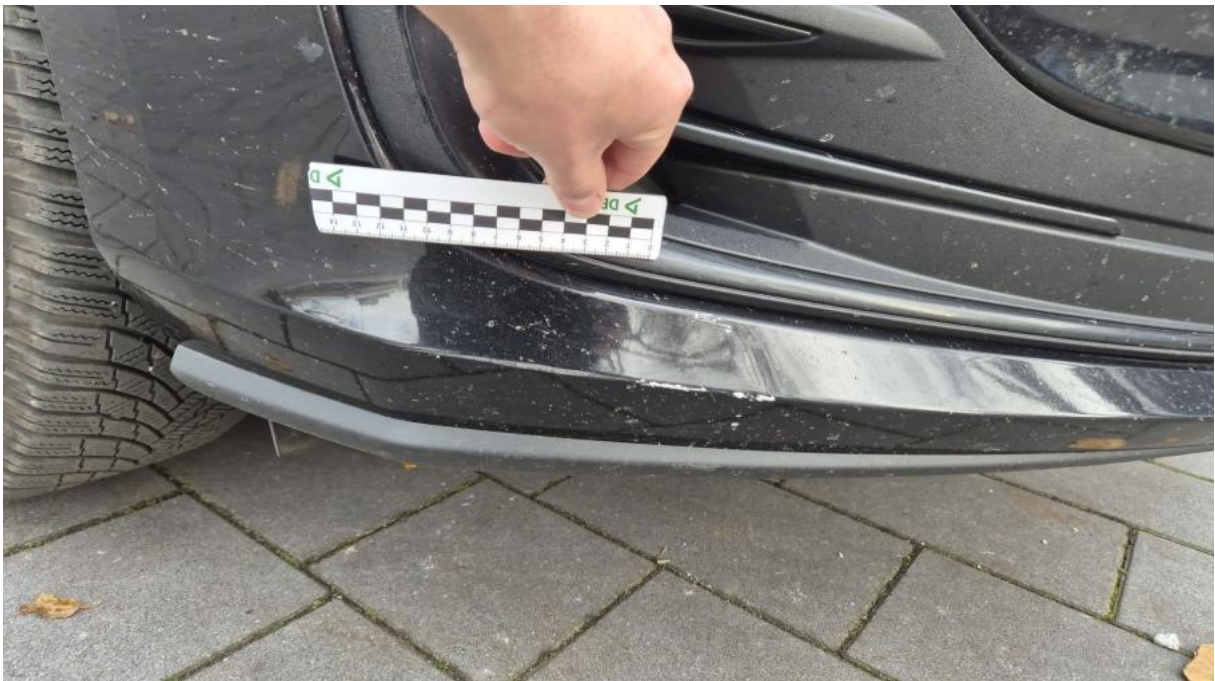
**Fot. 36**

Zderzak - Rysa/odprysk 1

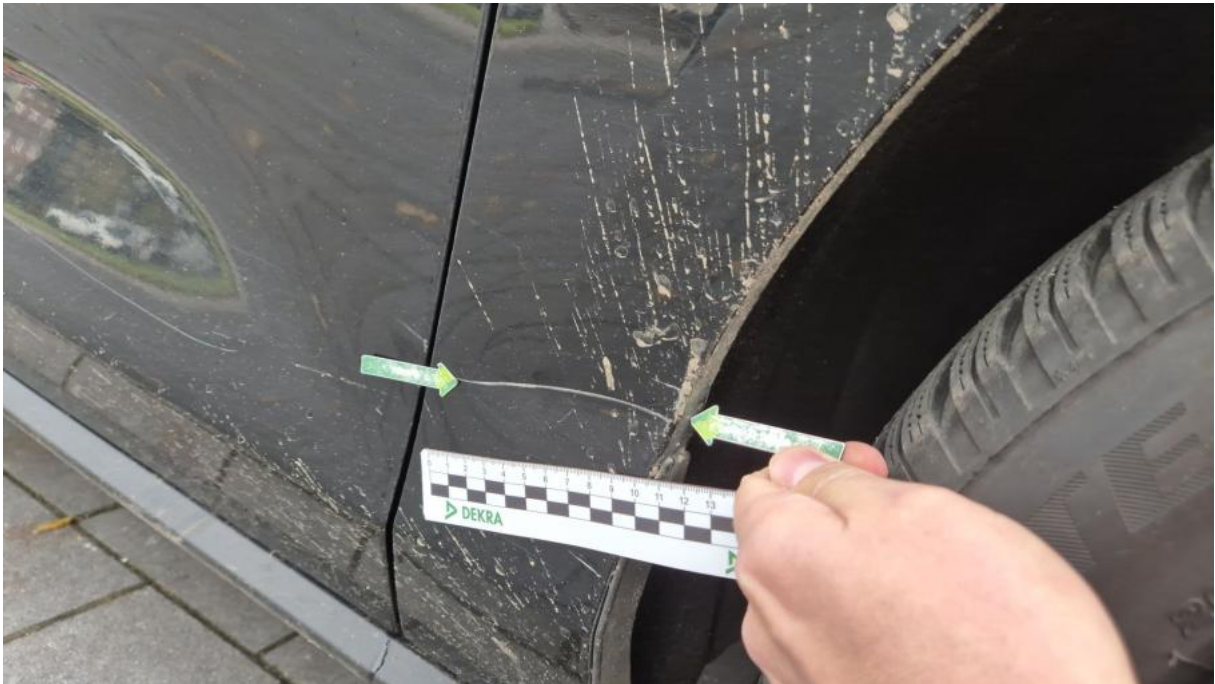
**Fot. 39**

| Poz. | Nazwa pozycji | Opis uszkodzeń | Kwalifik. | Naprawa [rbg] |
|---|---|---|---|---|
| 5 | Błotnik przedni R | wgniecenie | NA | 2 |

Błotnik przedni P - Wgniecenie/odkształcenie 1

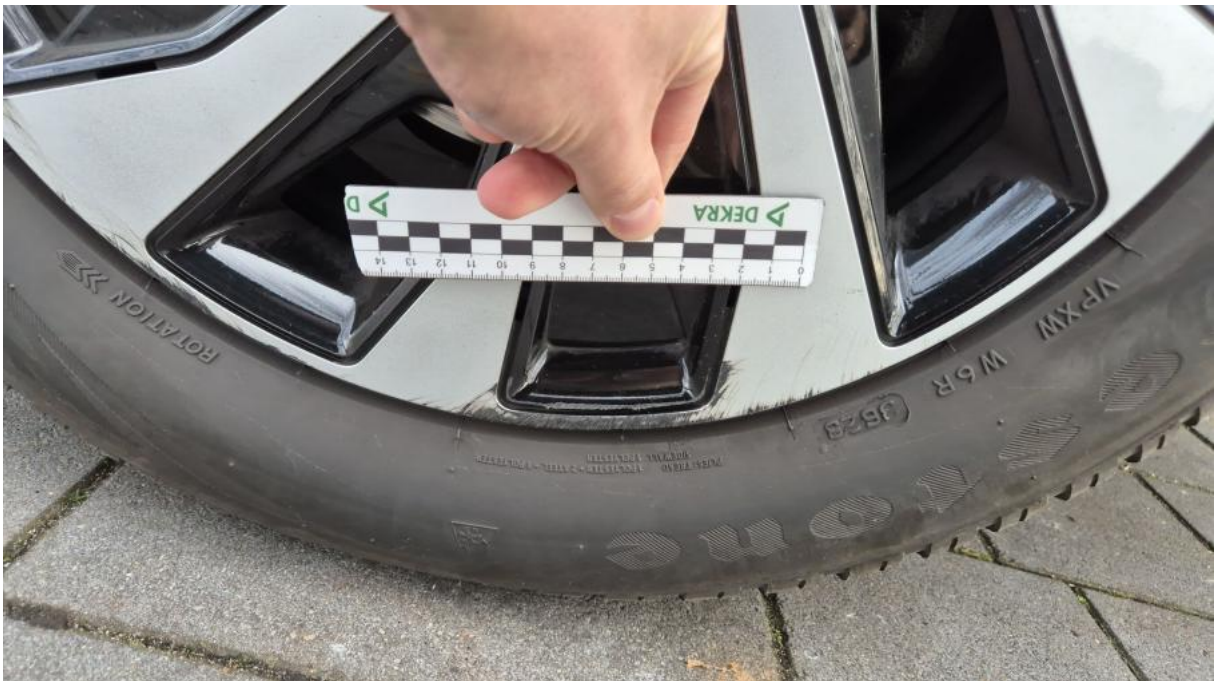
**Fot. 40**

Kołpak przedni P - Rysa/odprysk 1

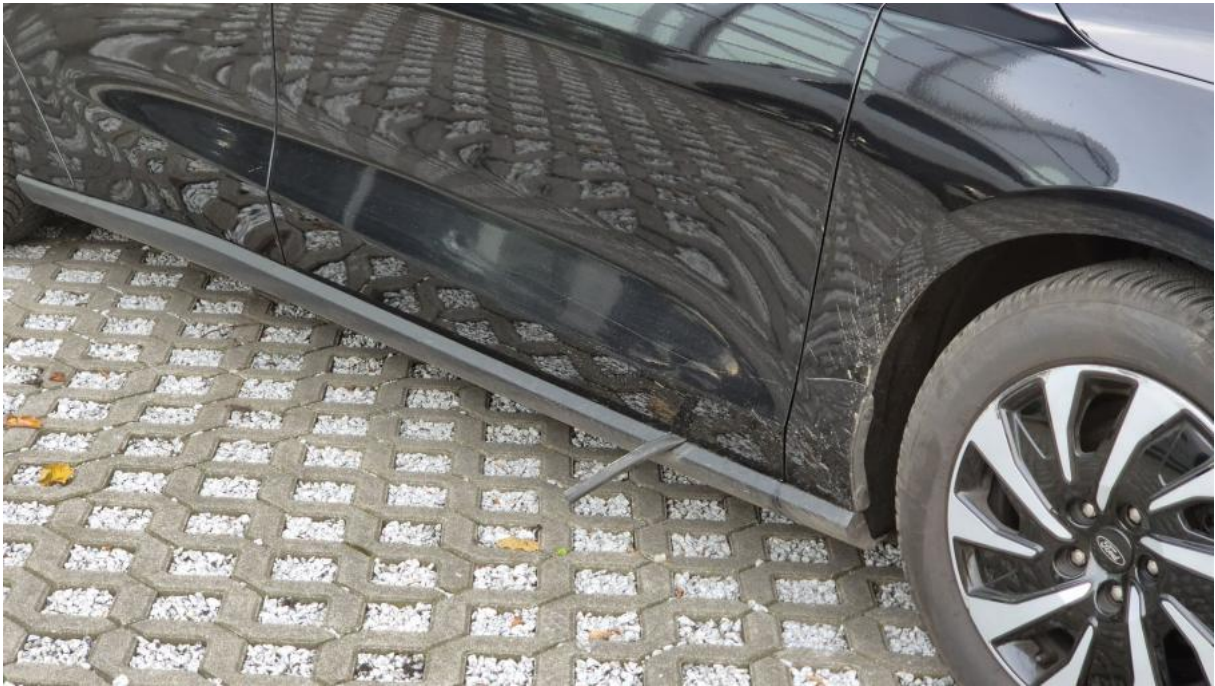
**Fot. 41**

Drzwi przednie P - zdjęcie pogładowe 1

| Poz. | Nazwa pozycji | Opis uszkodzeń | Kwalifik. | Naprawa [rbg] |
|---|---|---|---|---|
| 6 | Poszycie drzwi przednich R | wgniecenie, zarysowanie | NA | 1.5 |

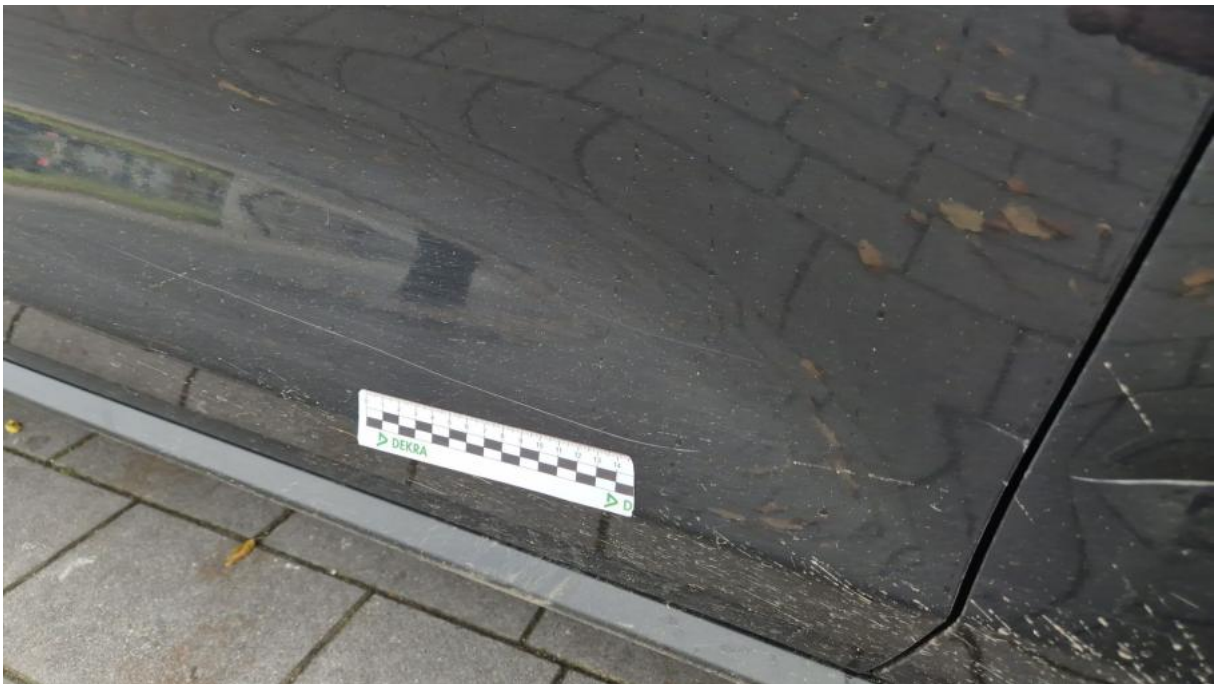
**Fot. 42**

Drzwi przednie P - Rysa/odprysk 1

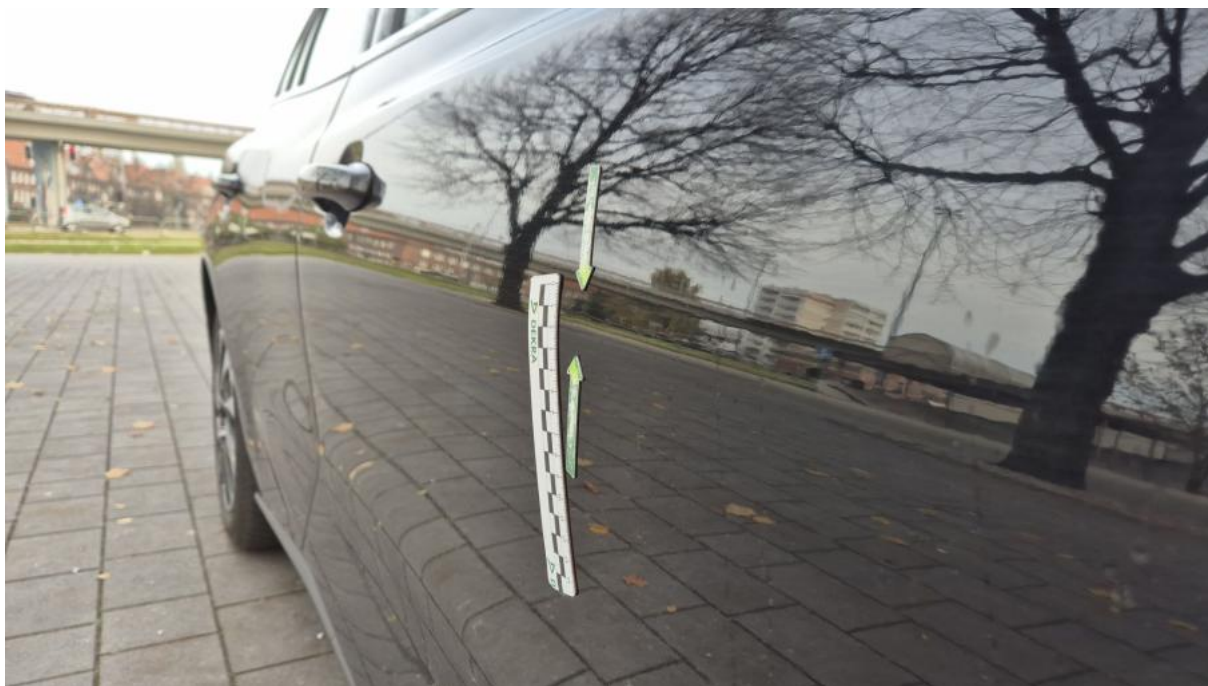
**Fot. 43**

Drzwi przednie P - Wgniecenie/odkształcenie 1

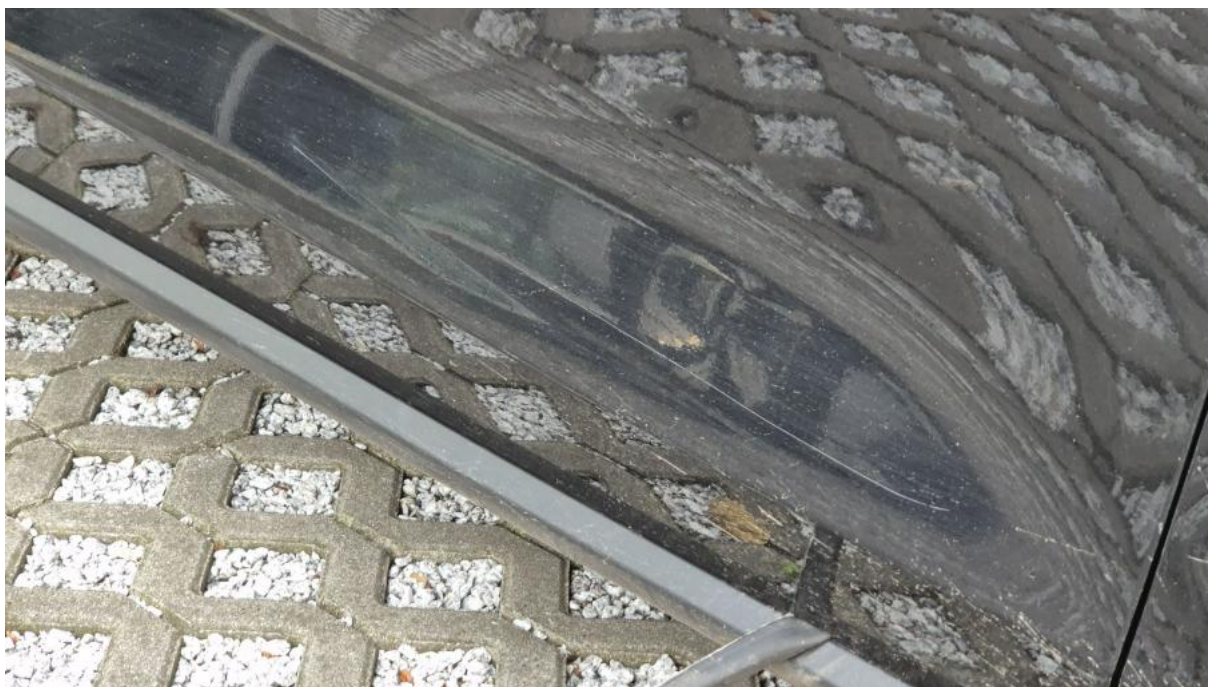
**Fot. 44**

Drzwi przednie P - Wgniecenie/odkształcenie 2

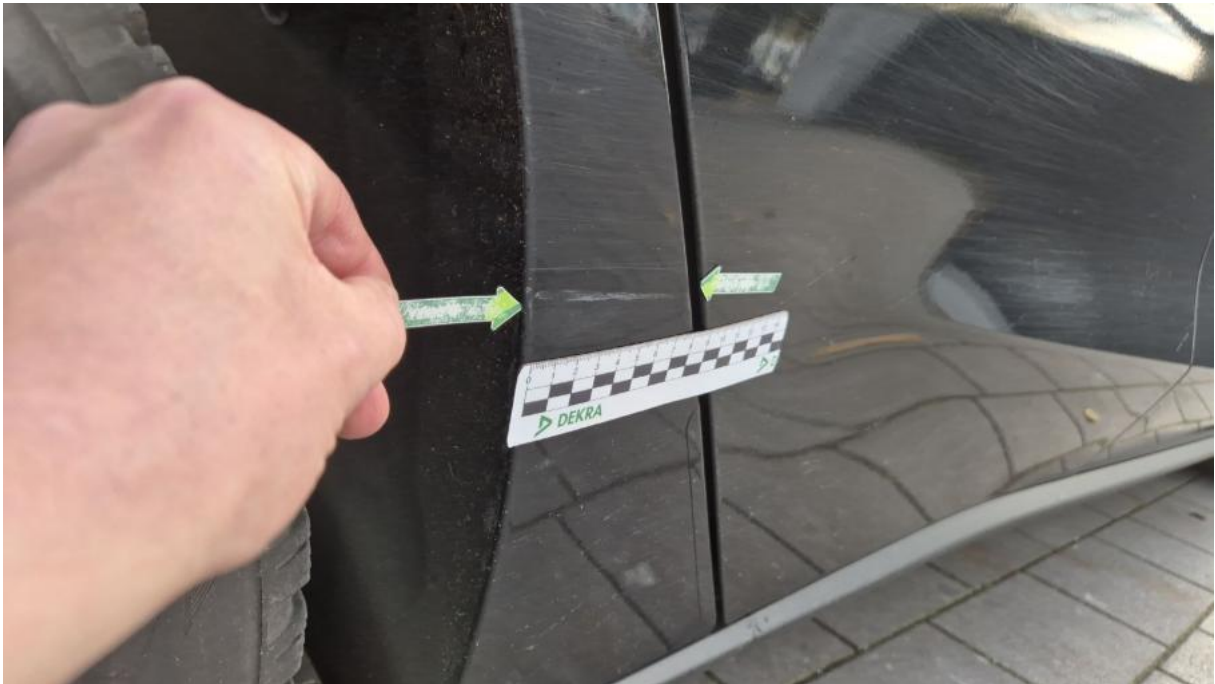
**Fot. 45**

| Poz. | Nazwa pozycji | Opis uszkodzeń | Kwalifik. | Naprawa [rbg] |
|---|---|---|---|---|
| 8 | Błotnik tylny R | wgniecenie | NA | 1.2 |

Błotnik tylny P / Ściana boczna P - Wgniecenie/odkształcenie 1

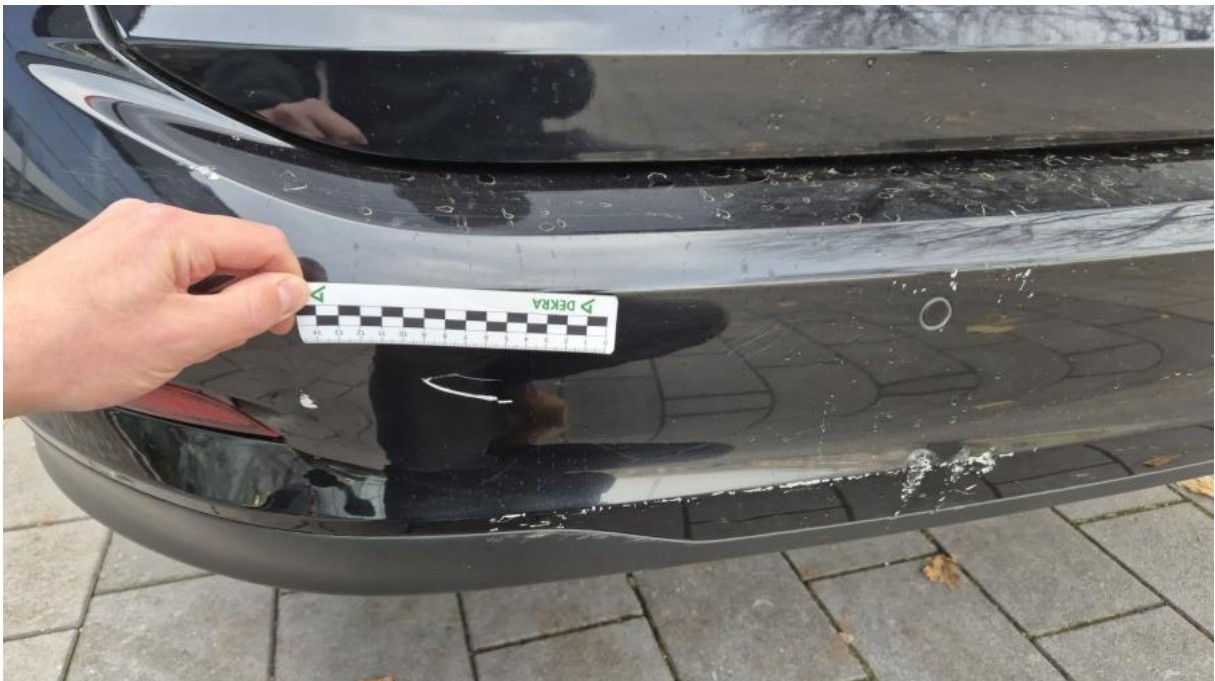
**Fot. 46**

| Poz. | Nazwa pozycji | Opis uszkodzeń | Kwalifik. | Naprawa [rbg] |
|---|---|---|---|---|
| 3 | Okladzina zderzaka tylnego | pęknięcie | WY | 1.1 |

Zderzak tylny - Rysa/odprysk 1

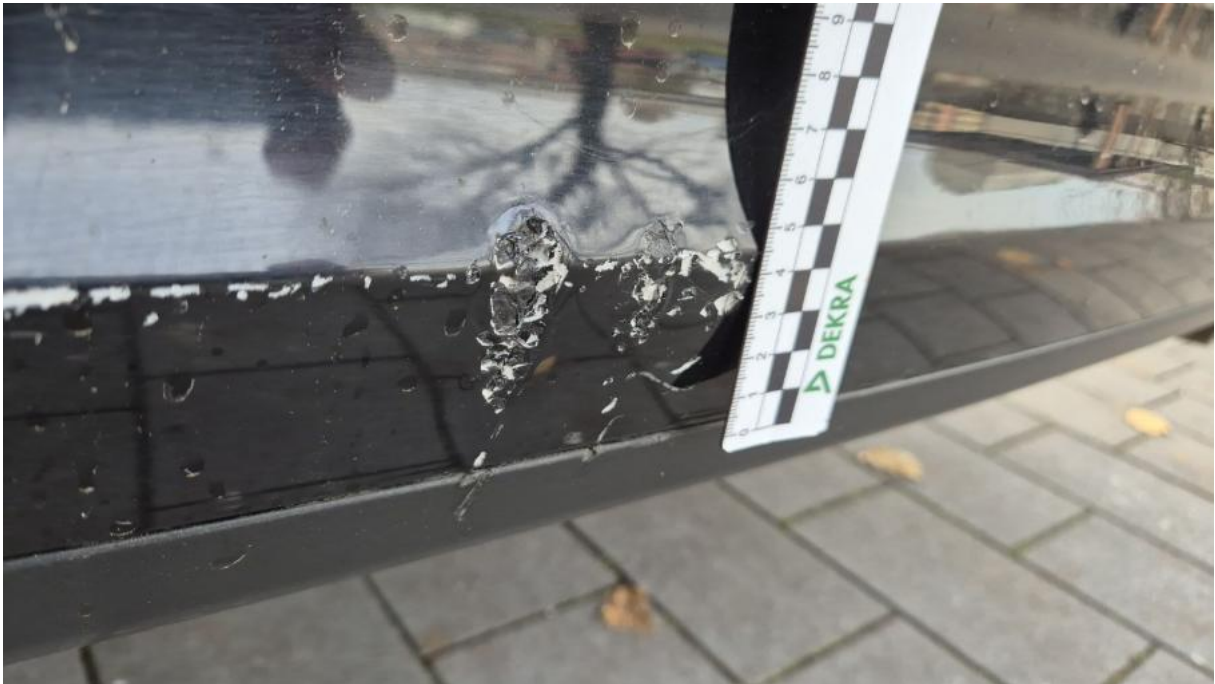
**Fot. 47**

Zderzak tylny - Pęknięcie/rozerwanie 1

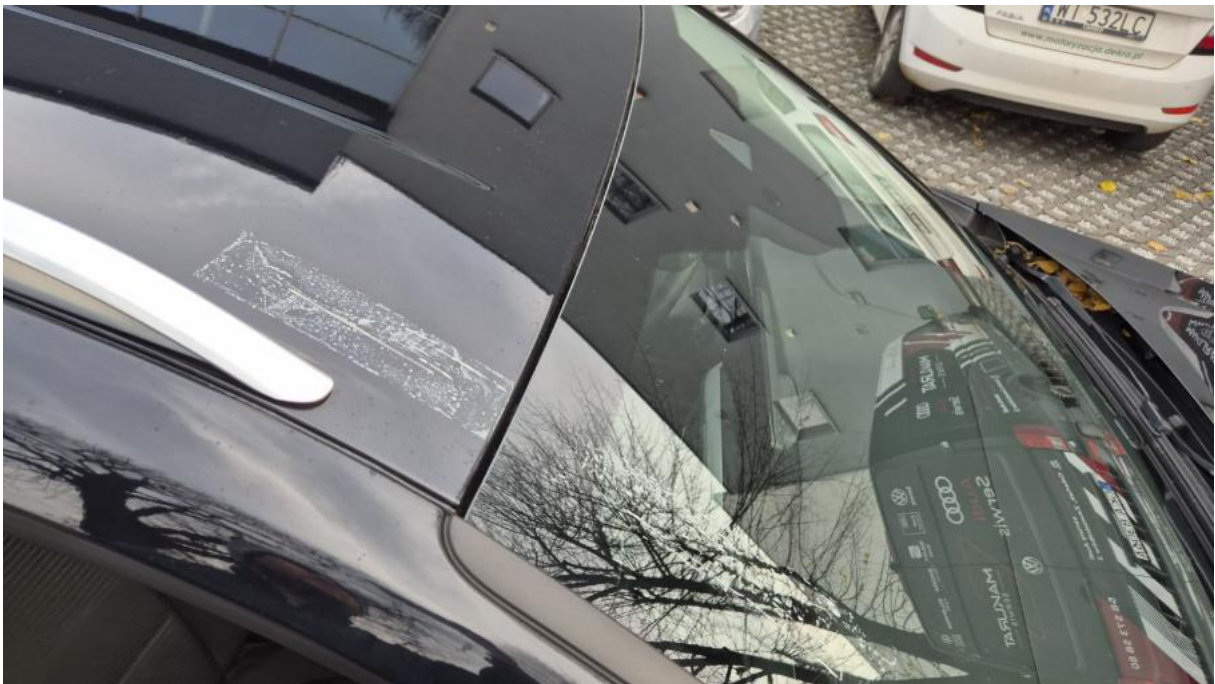
**Fot. 48**

| Poz. | Nazwa pozycji | Opis uszkodzeń | Kwalifik. | Naprawa [rbg] |
|---|---|---|---|---|
| 13 | Dach | wgniecenie | | |

Dach - zdjęcie pogładowe 1

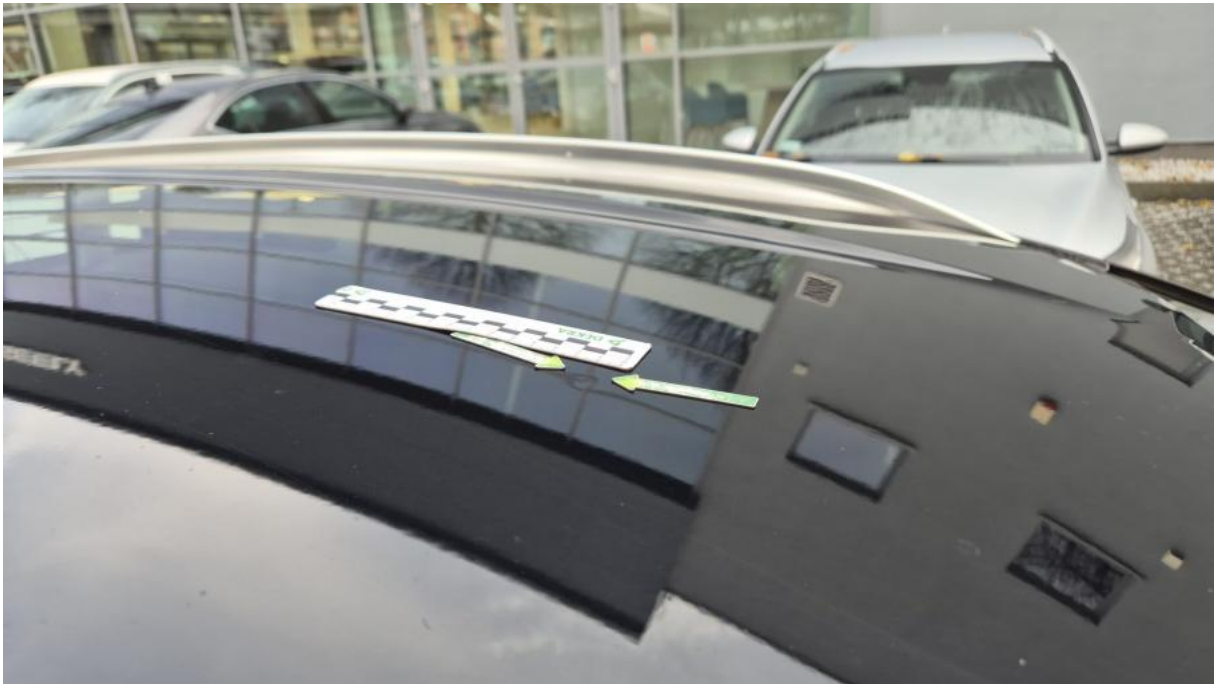
**Fot. 49**

Dach - Wgniecenie/odkształcenie 1

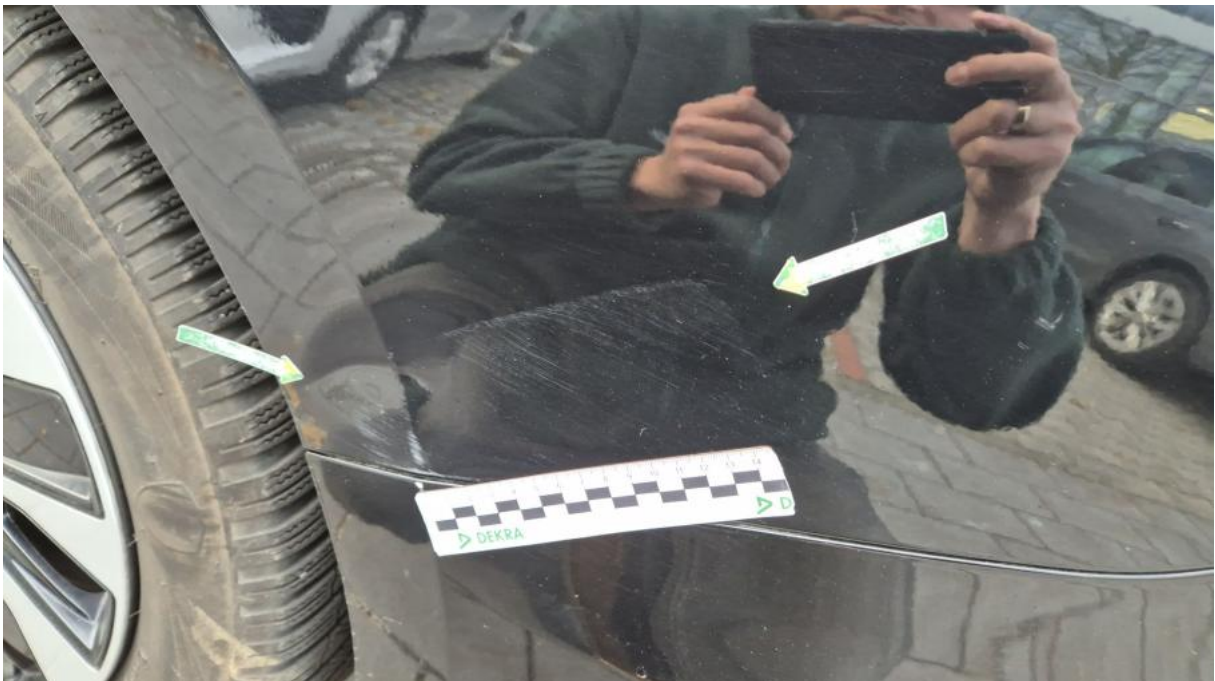
**Fot. 50**

| Poz. | Nazwa pozycji | Opis uszkodzeń | Kwalifik. | Naprawa [rbg] |
|---|---|---|---|---|
| 7 | Błotnik tylny L | wgniecenie | NA | 2 |

Błotnik tylny L / Ściana boczna L - Wgniecenie/odkształcenie 1

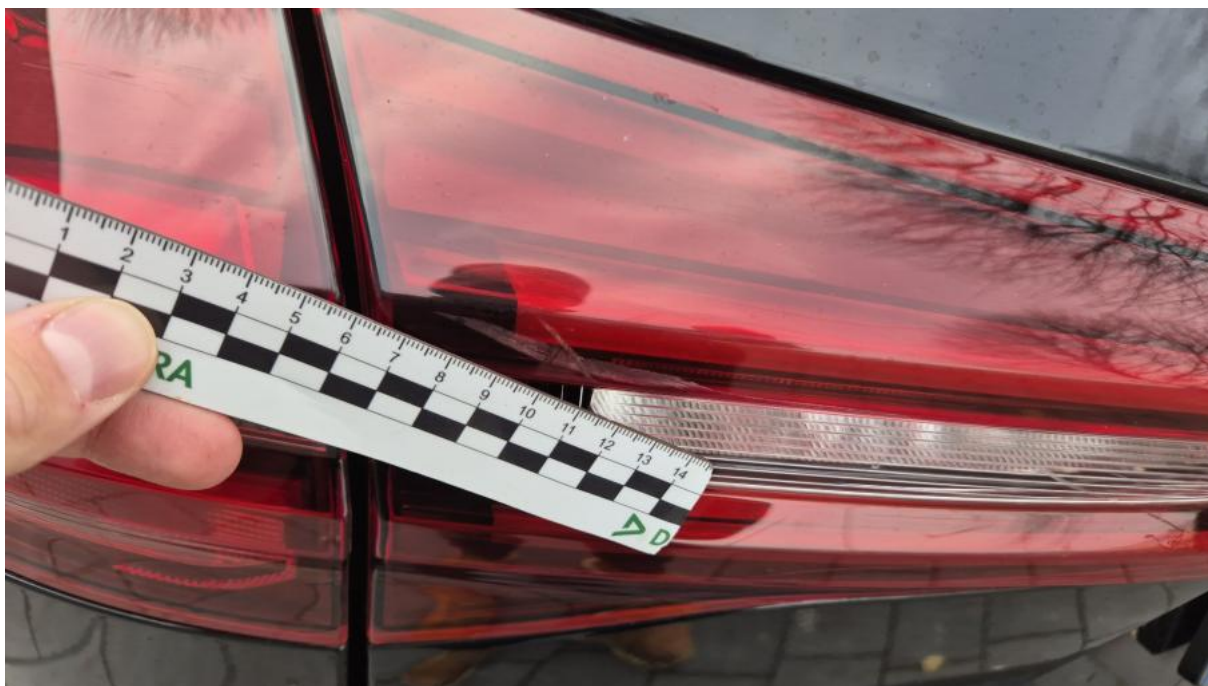
**Fot. 51**

| Poz. | Nazwa pozycji | Opis uszkodzeń | Kwalifik. | Naprawa [rbg] |
|---|---|---|---|---|
| 4 | Lampa tylna wewnętrzna kpl. L | pęknięcie | WY | 0.1 |

Lampa tylna wew L - Rysa/odprysk 1

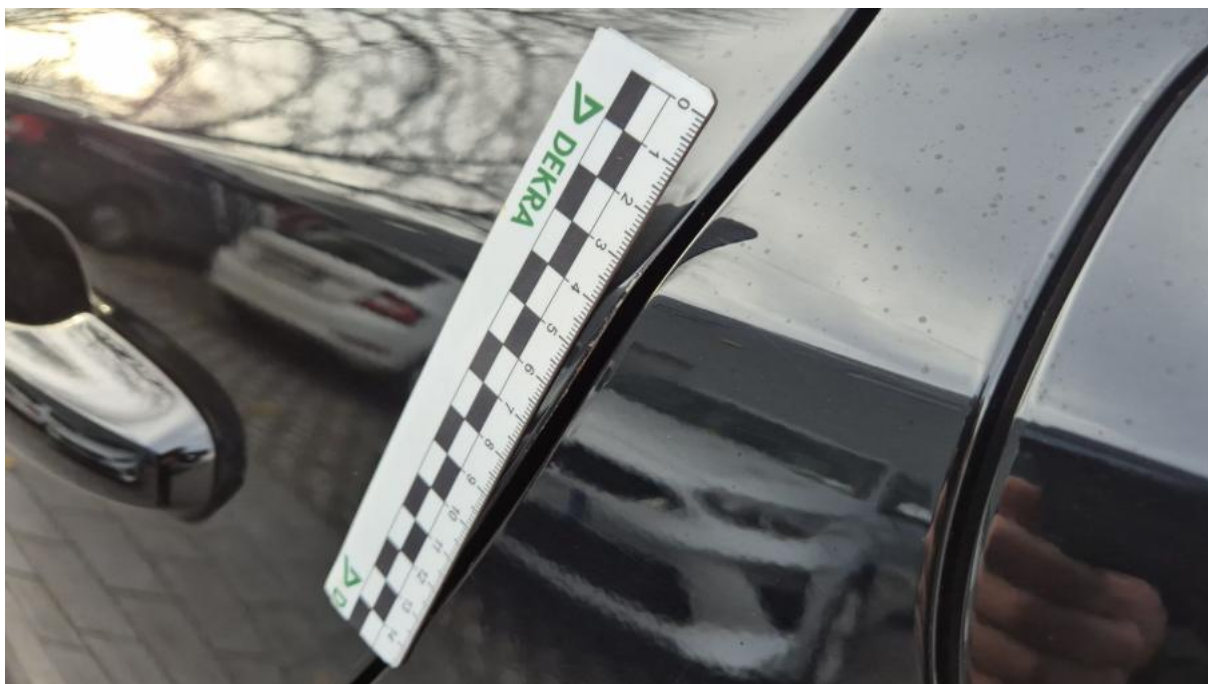
**Fot. 52**

| Poz. | Nazwa pozycji | Opis uszkodzeń | Kwalifik. | Naprawa [rbg] |
|---|---|---|---|---|
| 14 | Poszycie drzwi tylnych L | odpryski lakieru, zarysowanie | | |

Drzwi tylne L - Rysa/odprysk 1

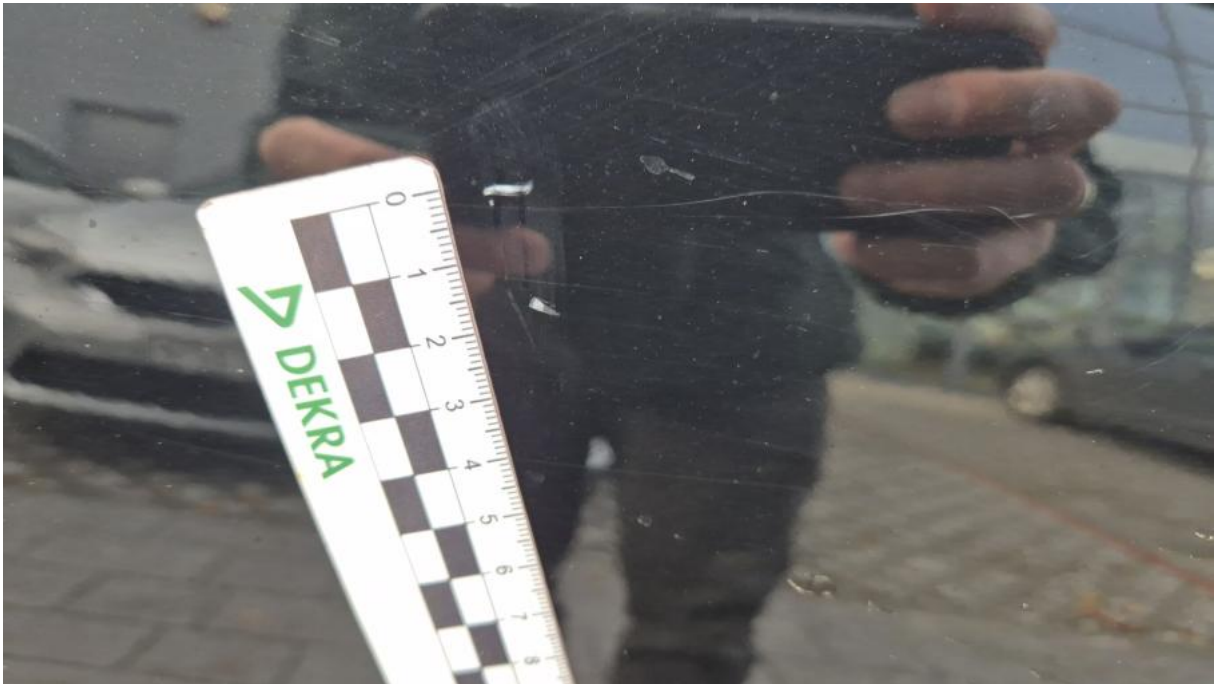
**Fot. 53**

Drzwi tylne L - Rysa/odprysk 2

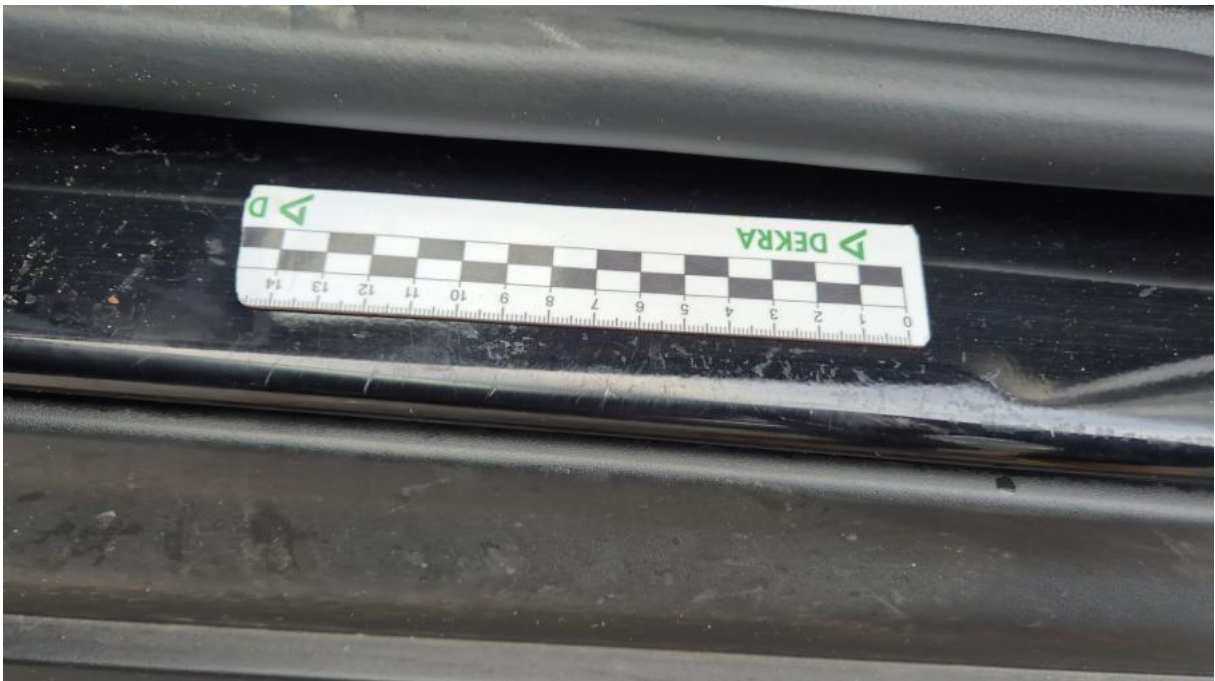
**Fot. 54**

| Poz. | Nazwa pozycji | Opis uszkodzeń | Kwalifik. | Naprawa [rbg] |
|---|---|---|---|---|
| 15 | Próg L | zarysowanie | | |

Próg L - Rysa/odprysk 1

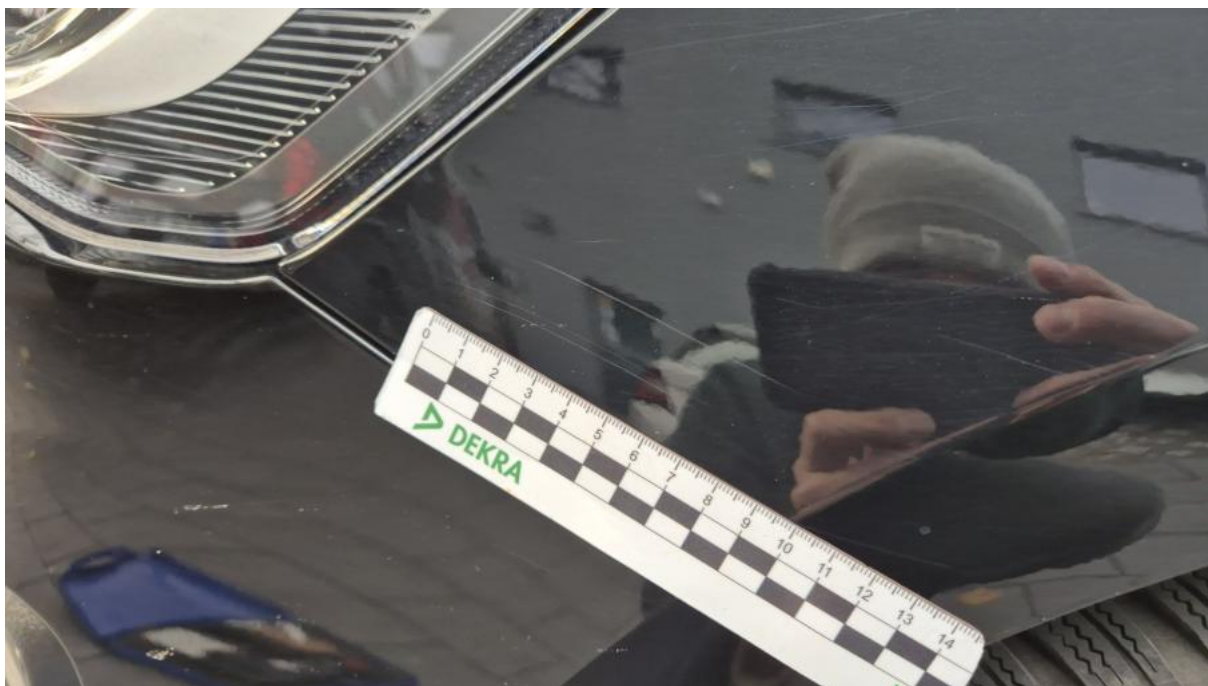
**Fot. 55**

| Poz. | Nazwa pozycji | Opis uszkodzeń | Kwalifik. | Naprawa [rbg] |
|---|---|---|---|---|
| 11 | Błotnik przedni L | zarysowanie | | |

Błotnik przedni L - Rysa/odprysk 1

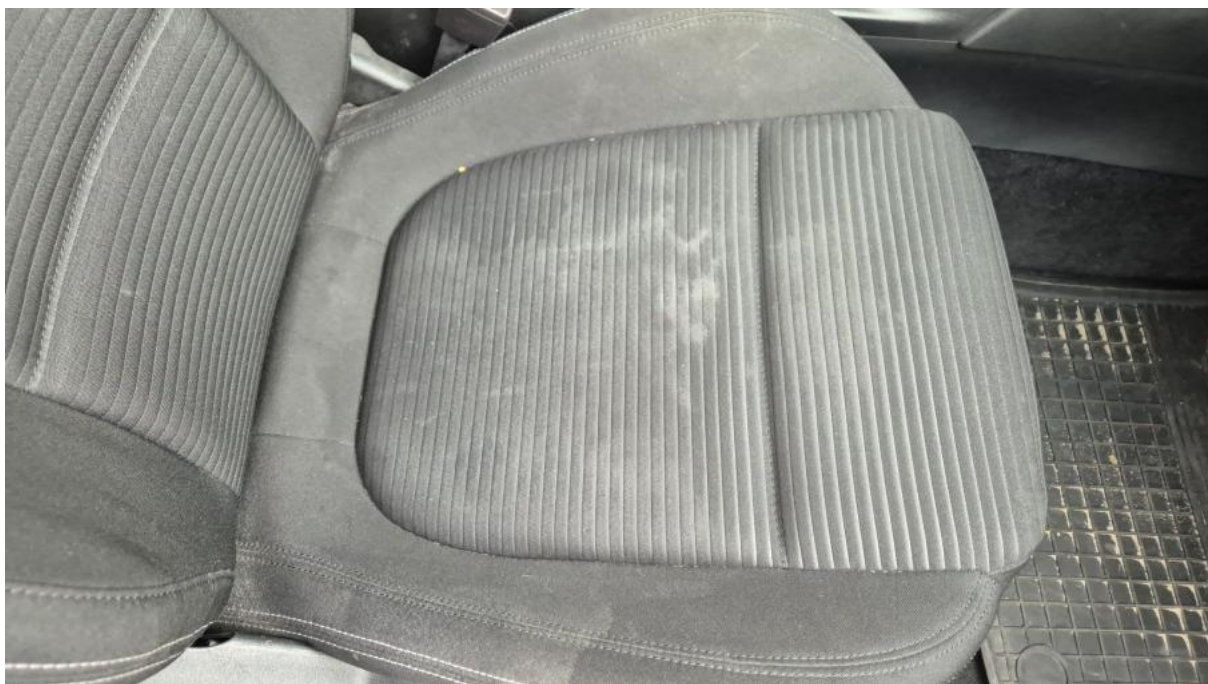
**Fot. 56**

| Poz. | Nazwa pozycji | Opis uszkodzeń | Kwalifik. | Naprawa [rbg] |
|---|---|---|---|---|
| 10 | Tapicerka siedziska 1.rząd R | zabrudzenie | NA | |

Fotel prz. praw. - Inne 1

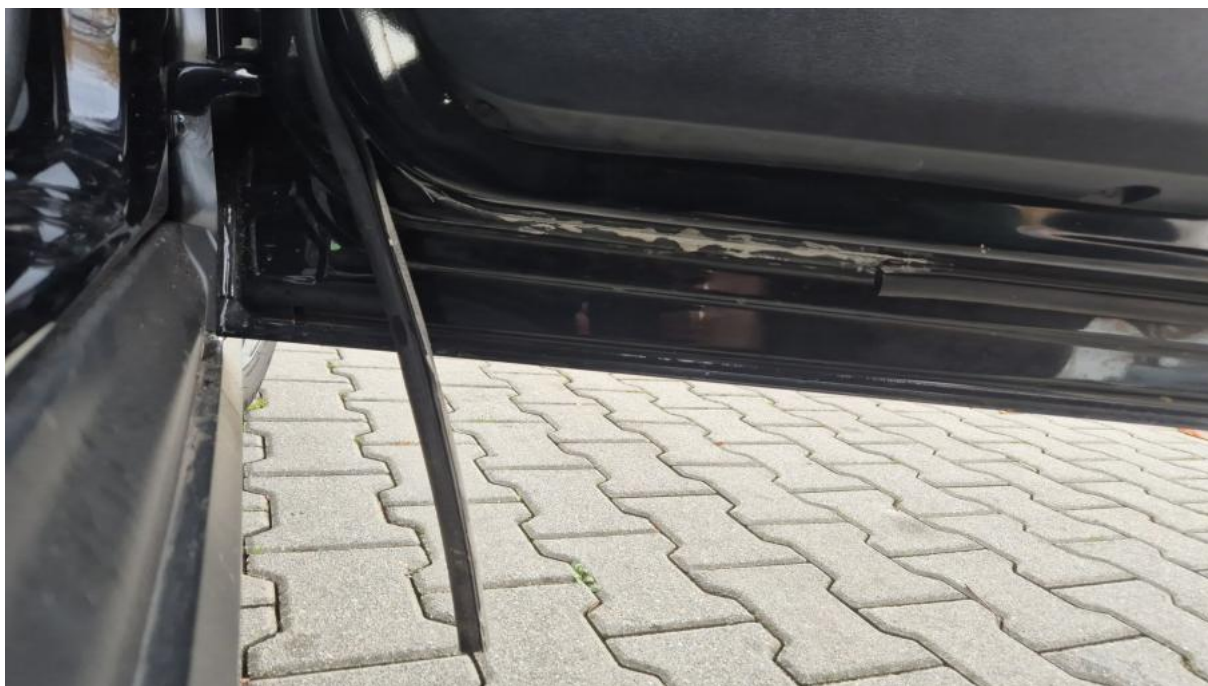
**Fot. 57**

| Poz. | Nazwa pozycji | Opis uszkodzeń | Kwalifik. | Naprawa [rbg] |
|---|---|---|---|---|
| 2 | Uszczelka zewn. drzwi przednich R | pęknięcie/rozerwanie | WY | 0.1 |

Uszczelka drzwi przednich P - Inne 1

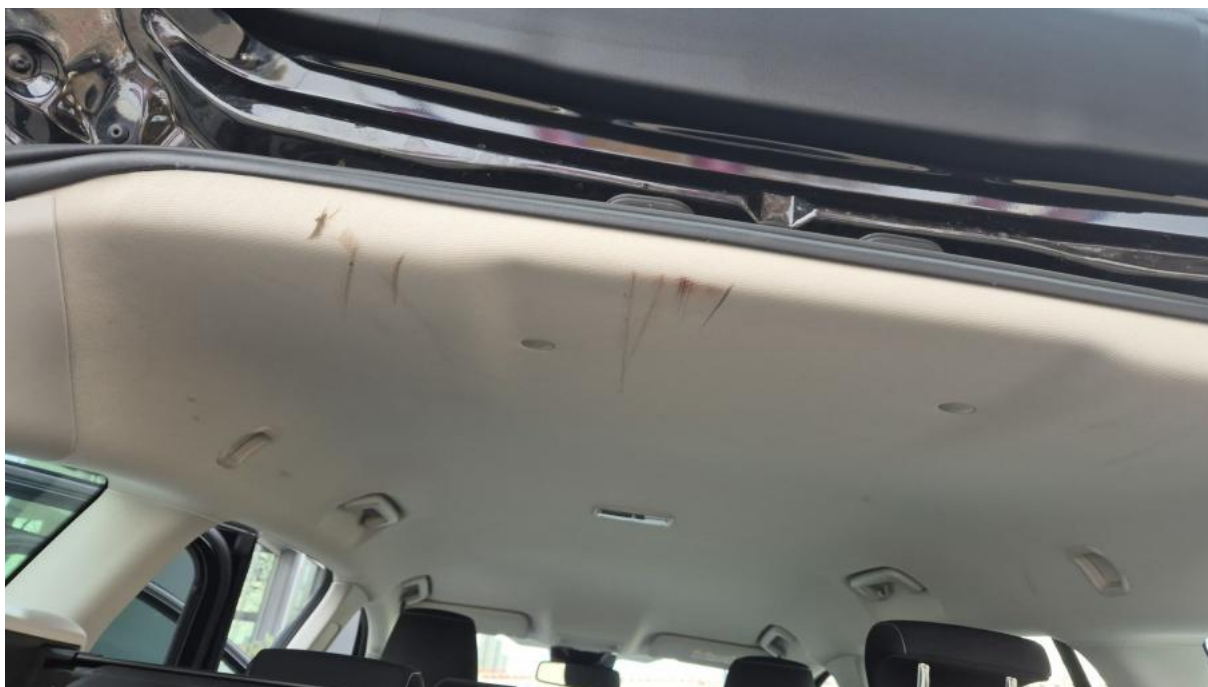
**Fot. 58**

| Poz. | Nazwa pozycji | Opis uszkodzeń | Kwalifik. | Naprawa [rbg] |
|---|---|---|---|---|
| 9 | Podsufitka | zabrudzenie | NA | |

Podsufitka - Inne 1

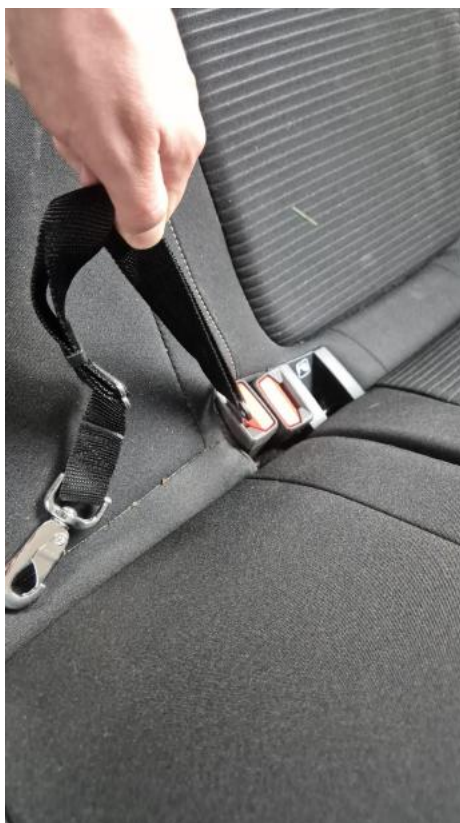
**Fot. 59**

Pas bezpieczeństwa tylny środkowy - Inne 1
