Nr zlecenia: 47/10/08/2026/CarArena STANDARD

## WYCENA WARTOŚCI

Zadanie: Określenie wartości rynkowej pojazdu

| DANE IDENTYFIKACYJNE POJAZDU | | Dane: [O] VIII-2026 | |
|---|---|---|---|
| Model pojazdu: | <b>Fabia III 1.4 TDI-CR MR`15 E6</b> | Nr Info-Ekspert: | <b>034-02840</b> |

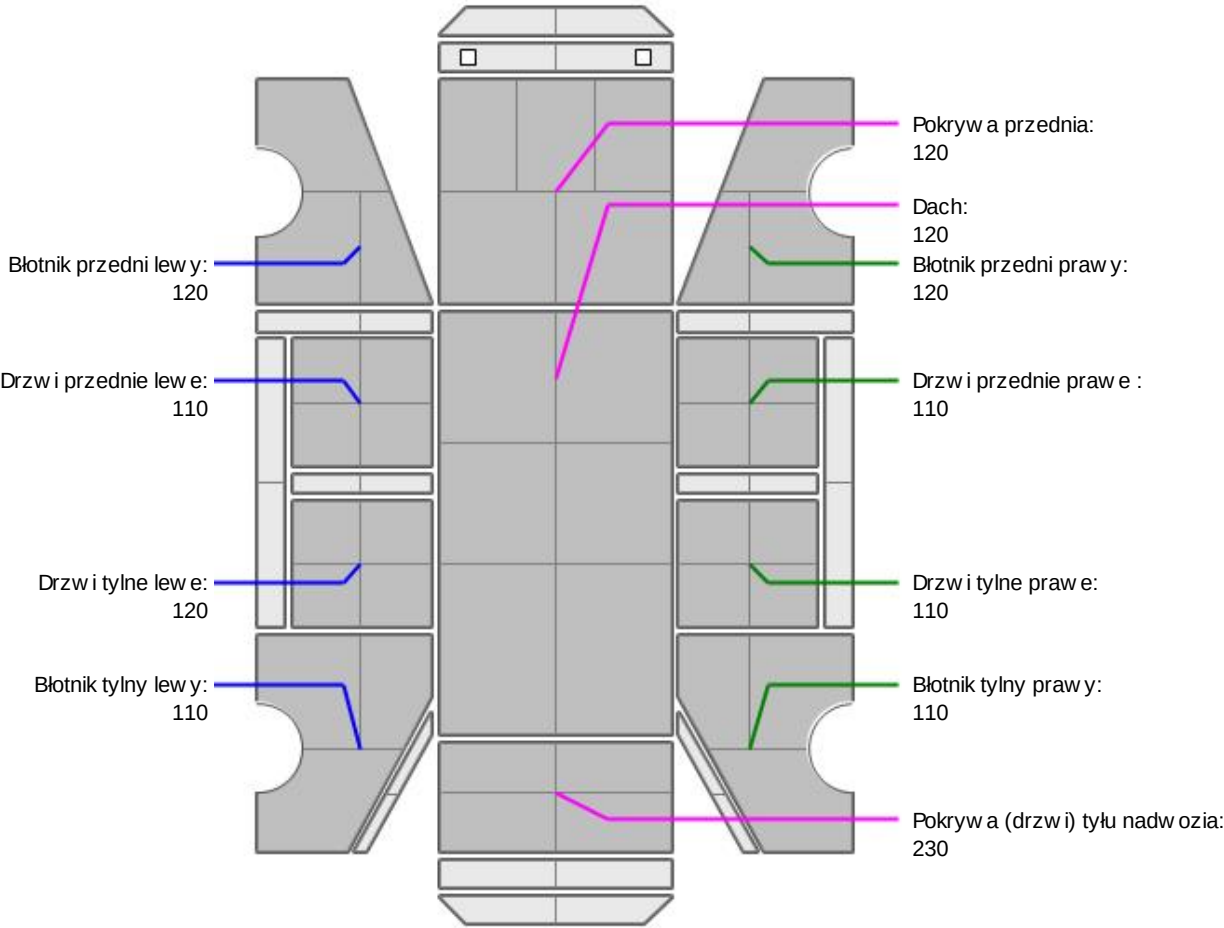
NADWOZIE – Opis powłoki lakierowej

| L.p. | Nazwa elementu | L / P | Grubość powłoki [µm] | Opis |

| 11 | Pokrywa (drzwi) tyłu nadwozia | | 230 | |

Podane przedziały grubości powłoki lakierowej poszczególnych elementów dotyczą wyłącznie punktów pomiarowych, tj. trzech wybranych miejsc na danym elemencie nadwozia. Nie oznacza to, że w pozostałych obszarach danego elementu grubość powłoki jest jednakowa ani że nie może wykaczać poza wskazane zakresy. Pomiary wykonano urządzeniem będącym w posiadaniu rzeczoznawcy. Pomiar wykonany innym przyrządem może się różnić.
