Nr zlecenia: 34/19/08/2026/CarArena STANDARD

## WYCENA WARTOŚCI

Zadanie: Określenie wartości rynkowej pojazdu

| DANE IDENTYFIKACYJNE POJAZDU | | Dane: [O] VIII-2026 | |
|---|---|---|---|
| Model pojazdu: | A6 Quattro 40 TDi MR`18 E6 C8 | Nr Info-Ekspert: | 002-03455 |

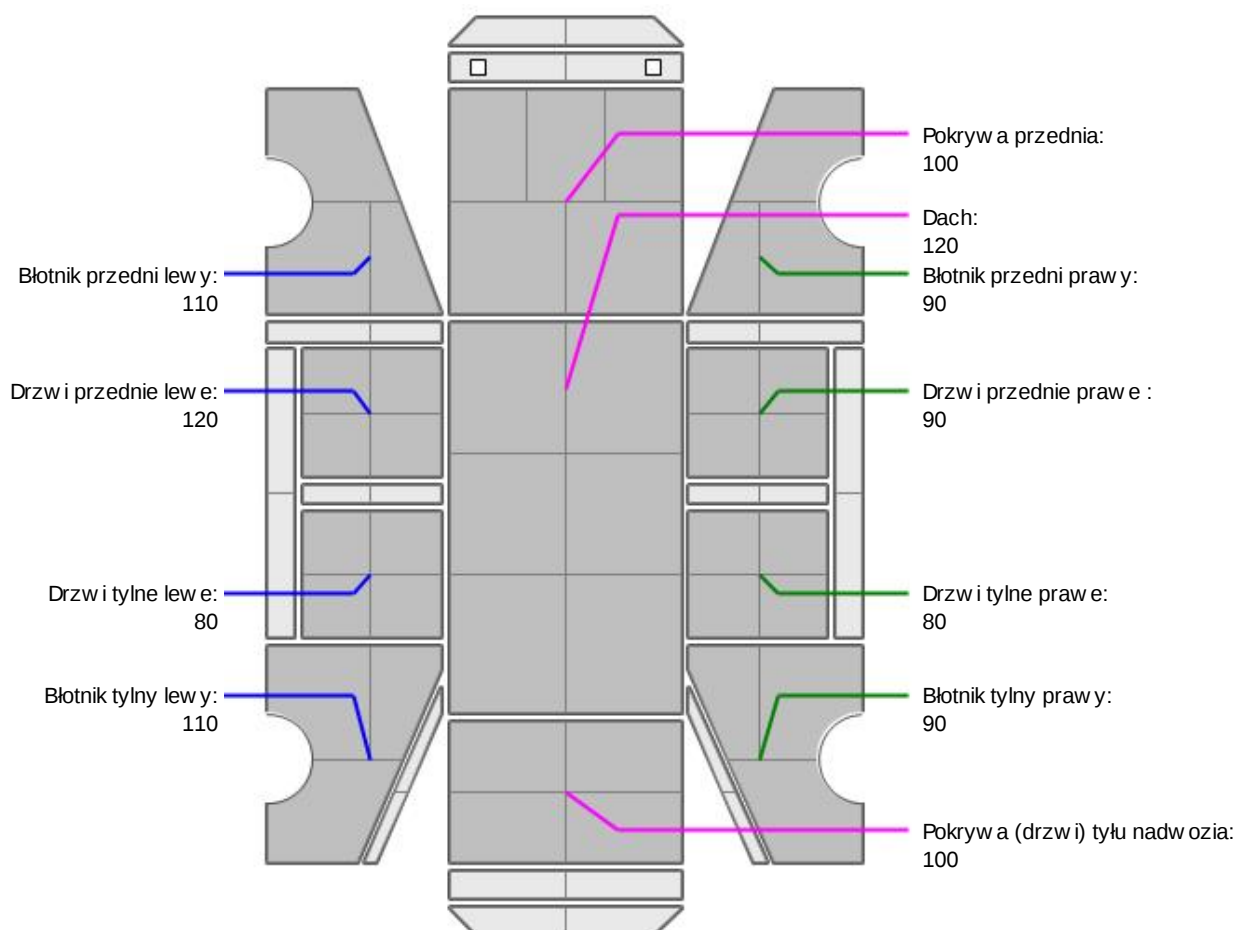
| L.p. | Nazwa elementu | L / P | Grubość powłoki<br>[μm] | Opis |
| 1 | Pokrywa przednia | | 100 | |
| 2 | Dach | | 120 | |
| 3 | Błotnik przedni | L | 110 | |
| 4 | Drzwi przednie | L | 120 | |
| 5 | Drzwi tylne | L | 80 | |
| 6 | Błotnik tylny | L | 110 | |
| 7 | Błotnik przedni | P | 90 | |
| 8 | Drzwi przednie | P | 90 | |
| 9 | Drzwi tylne | P | 80 | |
| 10 | Błotnik tylny | P | 90 | |
| 11 | Pokrywa (drzwi) tyłu nadwozia | | 100 | |

Podane przedziały grubości powłoki lakierowej poszczególnych elementów dotyczą wyłącznie punktów pomiarowych, tj. trzech wybranych miejsc na danym elemencie nadwozia. Nie oznacza to, że w pozostałych obszarach danego elementu grubość powłoki jest jednakowa ani że nie może wykroczyć poza wskazane zakresy. Pomiary wykonano urządzeniem będącym w posiadaniu rzeczoznawcy. Pomiar wykonany innym przyrządem może się różnić.
