Nr zlecenia: 33/20/08/2026/CarArena STANDARD

## WYCENA WARTOŚCI

Zadanie: Ocena stanu technicznego i określenie wartości rynkowej pojazdu

| DANE IDENTYFIKACYJNE POJAZDU | | Dane: [T] VIII-2026 | |
|---|---|---|---|
| Model pojazdu: | 3008 1.5 HDI MR`20 E6d | Nr Info-Ekspert: | 029-04226 |

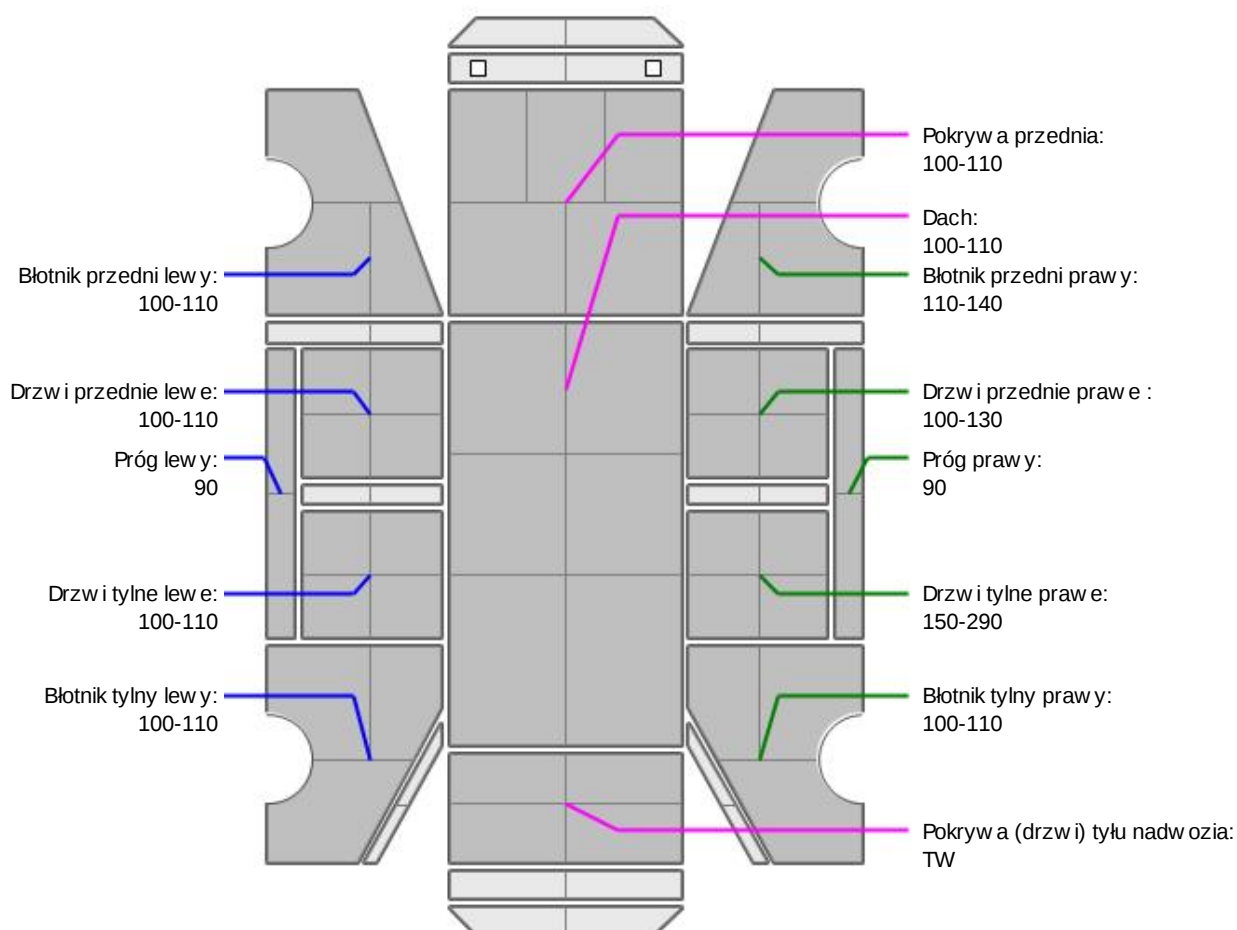
### NADWOZIE – Opis powłoki lakierowej

| L.p. | Nazwa elementu | L / P | Grubość powłoki [μm] | Opis |
| 1 | Pokrywa przednia | | 100-110 | |
| 2 | Dach | | 100-110 | |
| 3 | Błotnik przedni | L | 100-110 | |

| 4 | Próg | L | 90 | |
| 5 | Drzwi przednie | L | 100-110 | |
| 6 | Drzwi tylne | L | 100-110 | |
| 7 | Błotnik tylny | L | 100-110 | |
| 8 | Błotnik przedni | P | 110-140 | |
| 9 | Próg | P | 90 | |
| 10 | Drzwi przednie | P | 100-130 | |
| 11 | Drzwi tylne | P | 150-290 | |
| 12 | Błotnik tylny | P | 100-110 | |
| 13 | Pokrywa (drzwi) tyłu nadwozia | | TW | |

Podane przedziały grubości powłoki lakierowej poszczególnych elementów dotyczą wyłącznie punktów pomiarowych, tj. trzech wybranych miejsc na danym elemencie nadwozia. Nie oznacza to, że w pozostałych obszarach danego elementu grubość powłoki jest jednakowa ani że nie może wykroczać poza wskazane zakresy. Pomiary wykonano urządzeniem będącym w posiadaniu rzeczoznawcy. Pomiar wykonany innym przyrządem może się różnić.
