## Raport z oględzin pojazdu

| Numer raportu | 398857/6/25-9573 | Data raportu | 10-06-2025 |

| Marka, model | VOLVO XC60 21- |
| Typ, wersja | XC60 B5 D AWD Plus Bright aut |

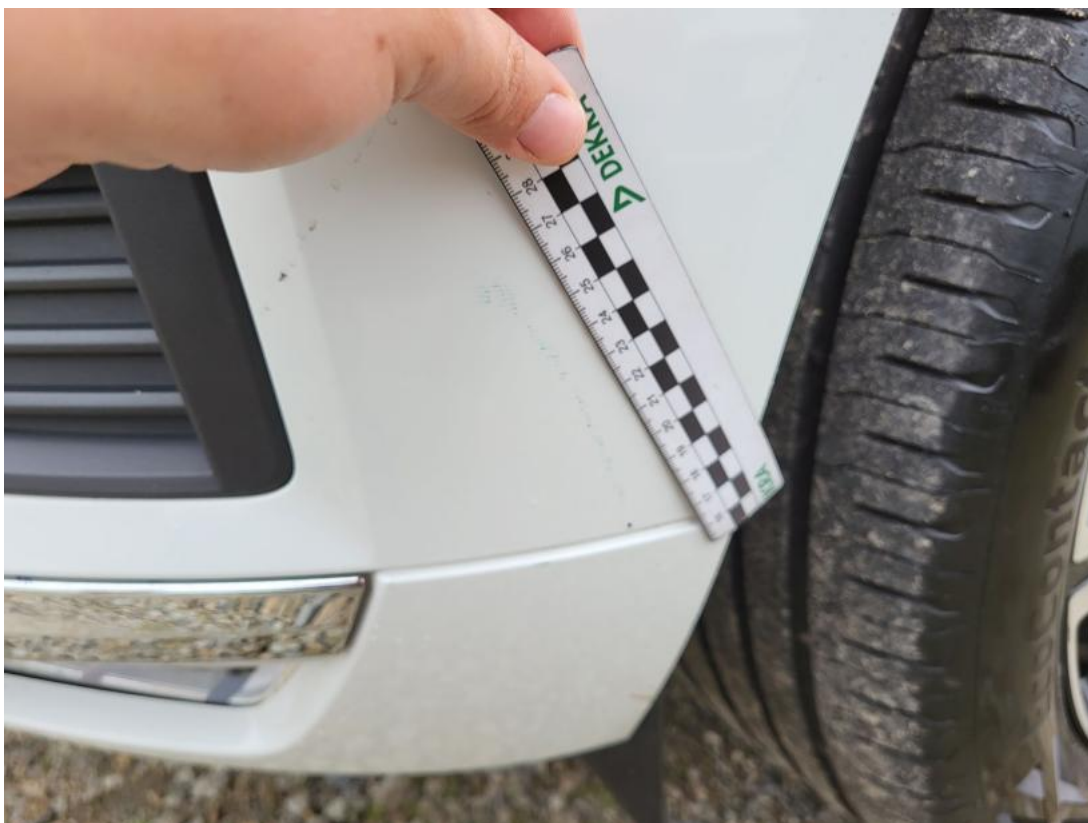
| Poz. | Nazwa pozycji | Opis uszkodzeń | Kwalifik. | Naprawa [rbg] |
|---|---|---|---|---|
| 3 | Okładzina zderzaka przedniego | rysa/odprysk | | |

**Fot. 37**  
Zderzak - Rysa/odprysk 1

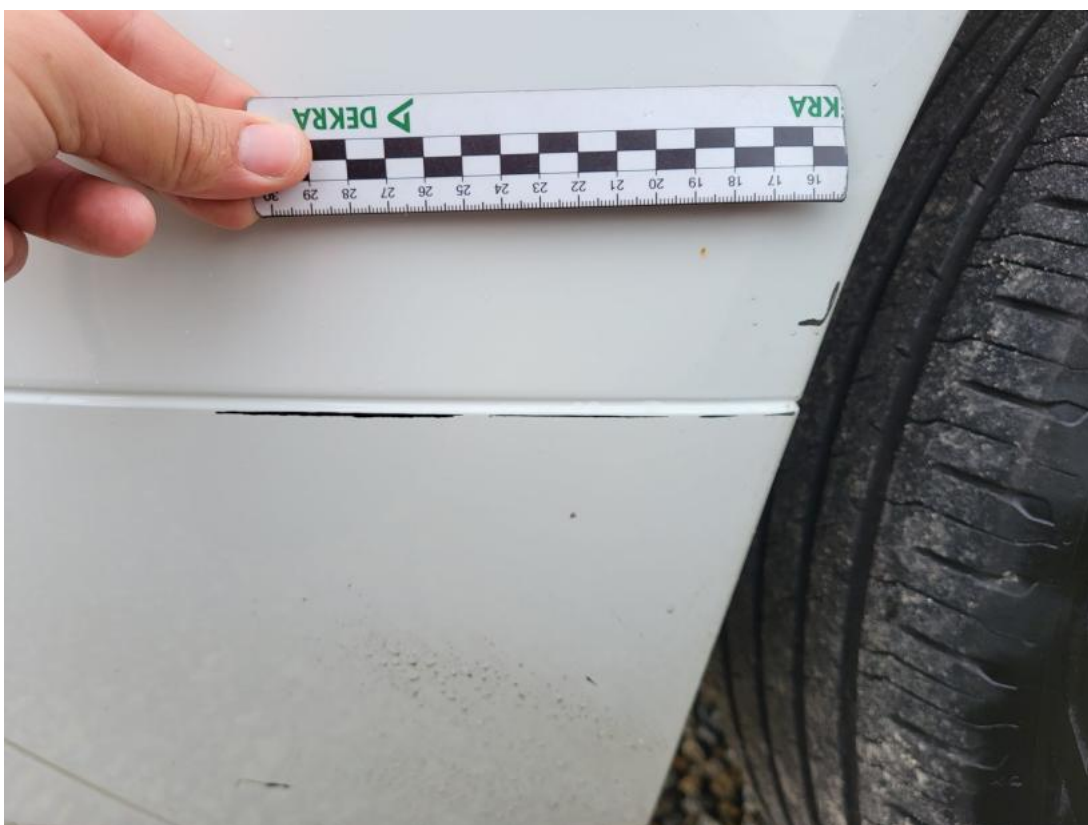
| Poz. | Nazwa pozycji | Opis uszkodzeń | Kwalifik. | Naprawa [rbg] |
|---|---|---|---|---|
| 2 | Okładzina zderzaka tylnego | rysa/odprysk | NA | 0.5 |

**Fot. 38**  
Zderzak tylny - Rysa/odprysk 1

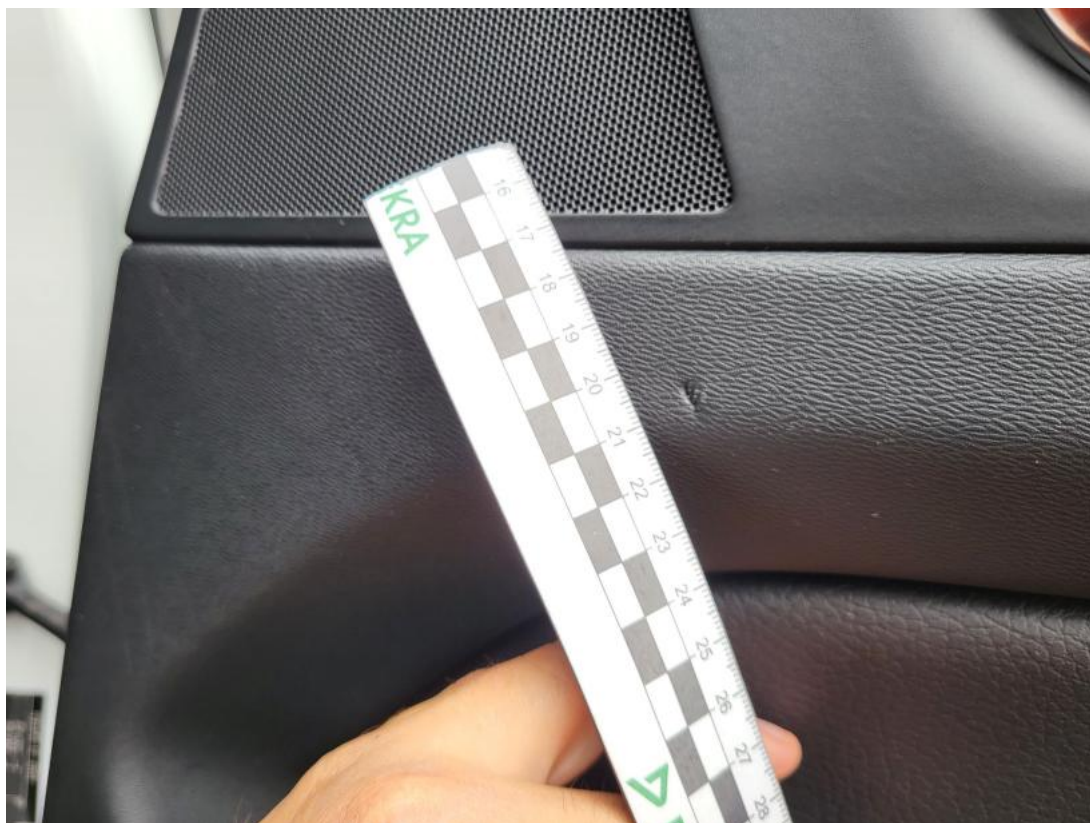
**Fot. 39**

| Poz. | Nazwa pozycji | Opis uszkodzeń | Kwalifik. | Naprawa [rbg] |
|---|---|---|---|---|
| 1 | Boczek tapicerski drzwi kpl. R | pęknięcie/rozerwanie | WY | 0.6 |

Tapicerka drzwi tylnych P - Pęknięcie/rozerwanie 1
