## Raport z oględzin pojazdu

| Numer raportu | 213224/12/24-11401 | Data raportu | 10-12-2024 |

| Marka, model | FORD Focus Kombi 21- |

**Stwierdzone uszkodzenia**

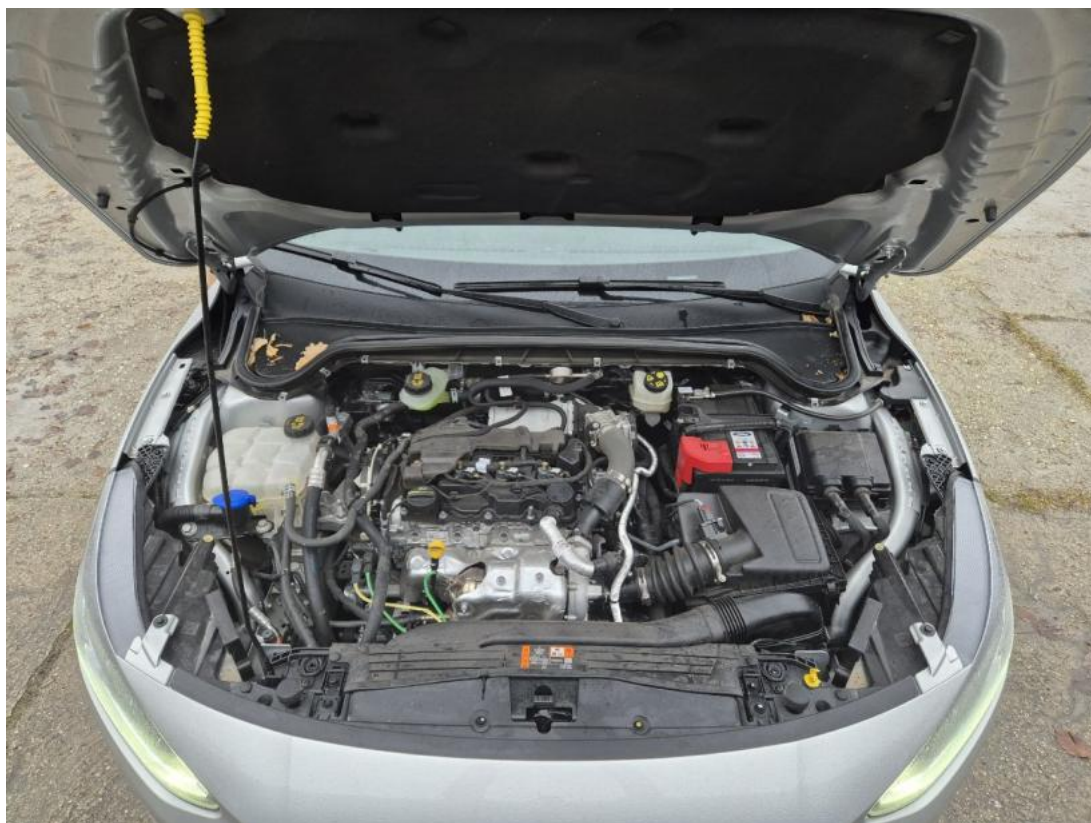
| Poz. | Nazwa pozycji | Opis uszkodzeń | Kwalifik. | Naprawa [rbg] |
|---|---|---|---|---|
| 2 | Obudowa silnika, góra | rozerwanie, ubytki materiału | WY | 0.1 |

**Fot. 23**  
Komora silnika

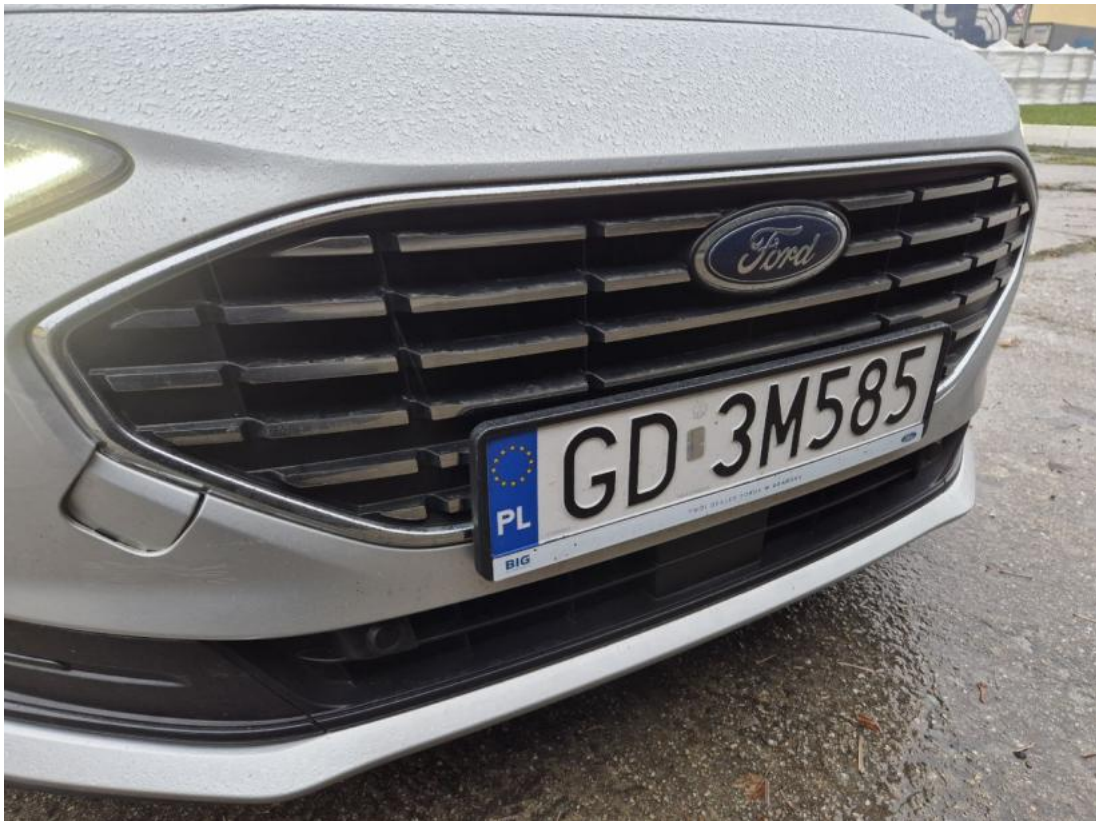
**Fot. 39**

Atrapa przednia - zdjęcie poglądowe 1

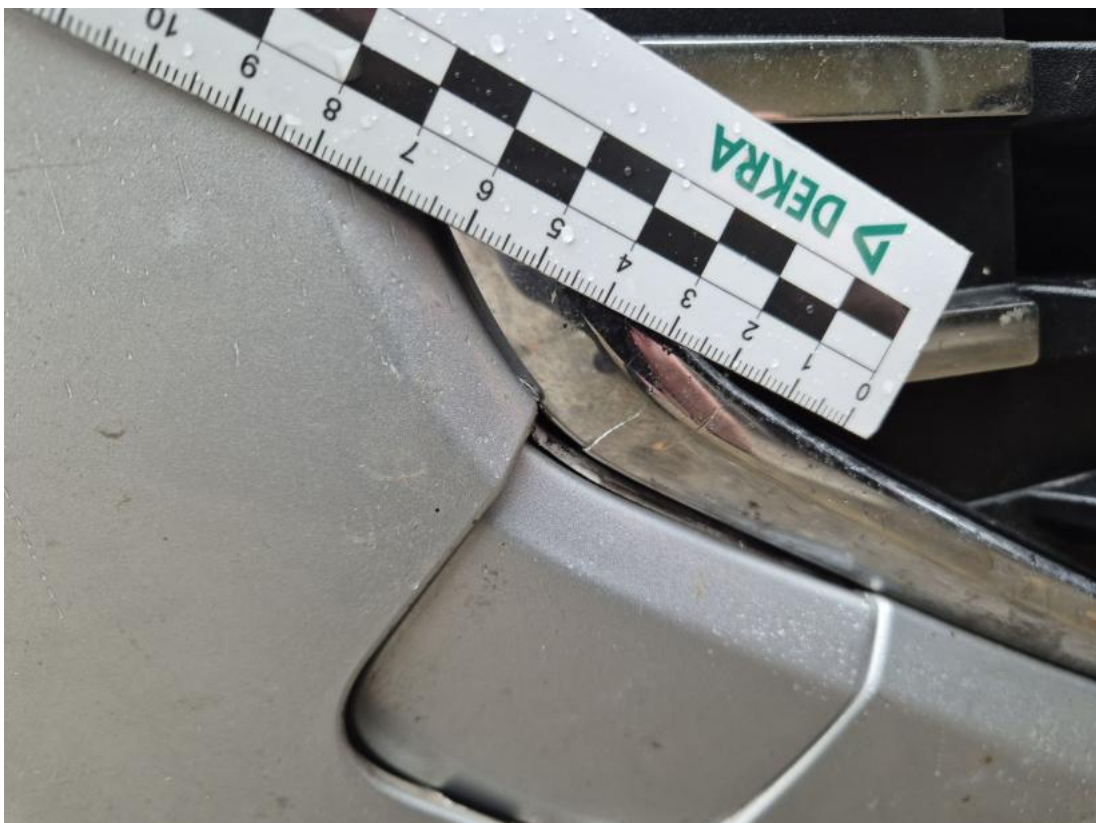
**Fot. 40**

| Poz. | Nazwa pozycji | Opis uszkodzeń | Kwalifik. | Naprawa [rbg] |
|---|---|---|---|---|
| 1 | Ośłona chłodnicy | pęknięcie | WY | 0.8 |

Atrapa przednia - Pęknięcie/rozerwanie 1

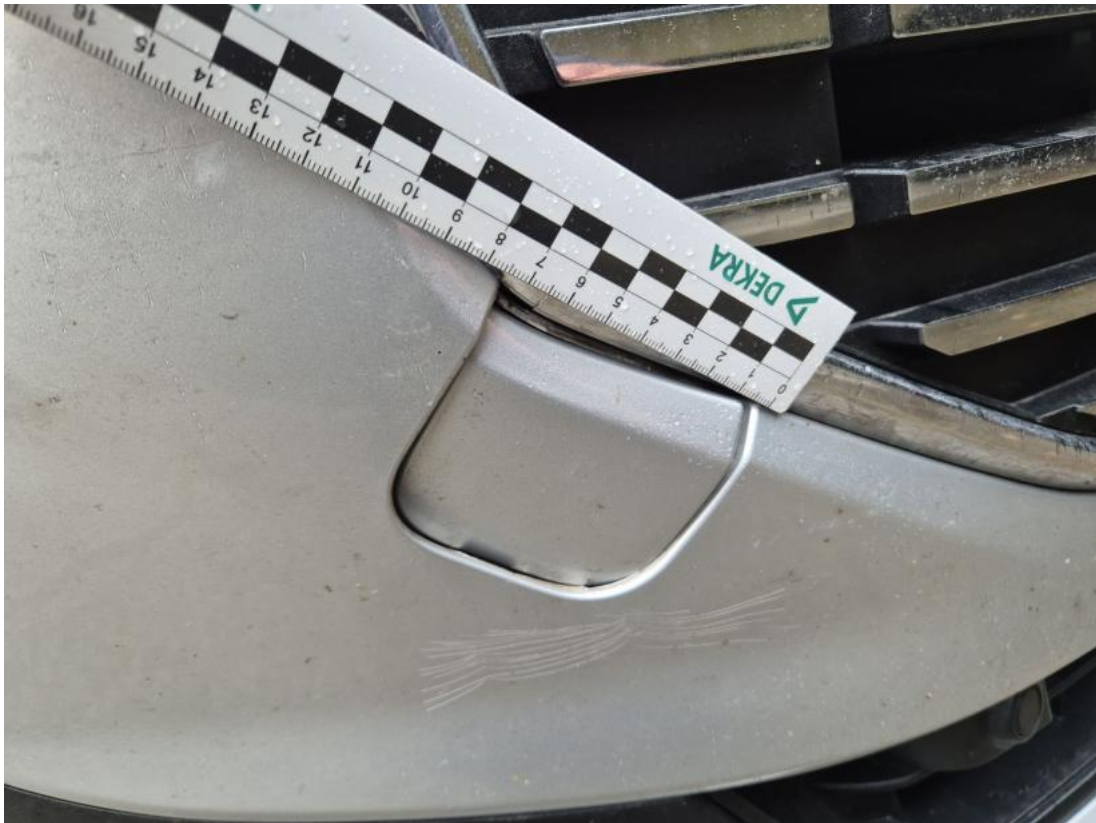
**Fot. 41**

Zaślepka prz haka hol. - Wgniecenie/odkształcenie 1

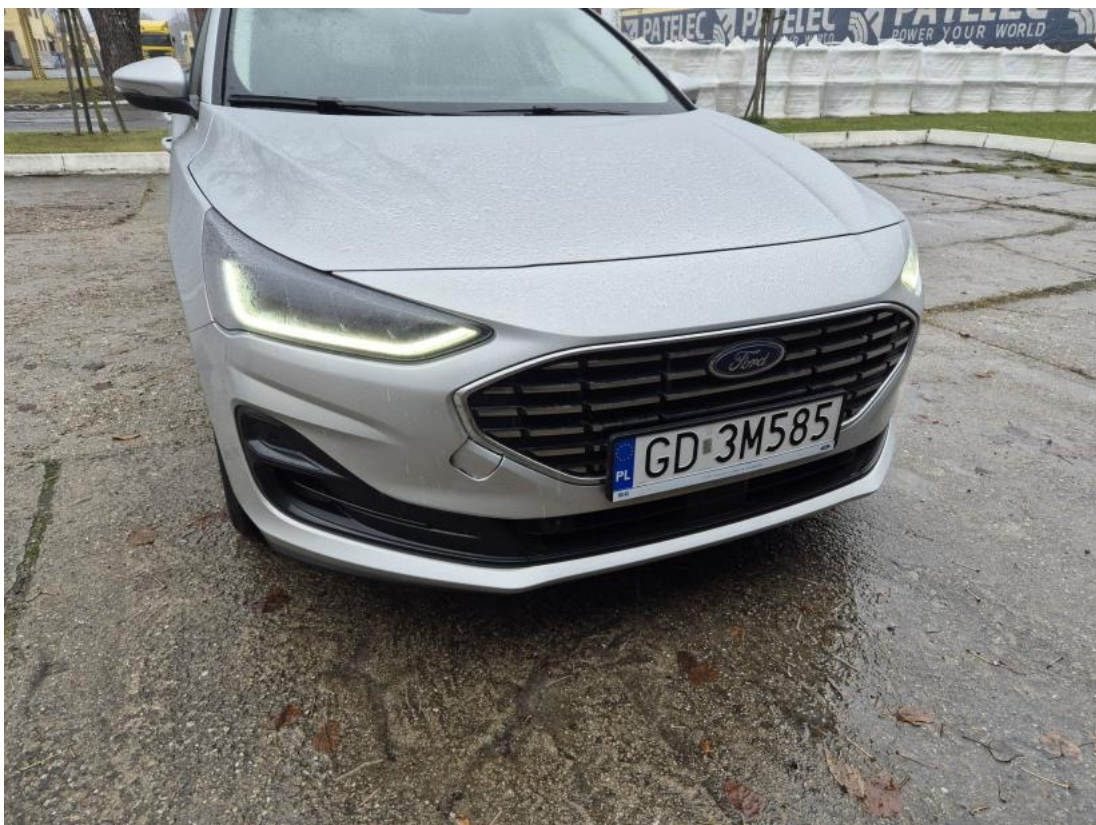
**Fot. 42**

Zderzak - zdjęcie poglądowe 1

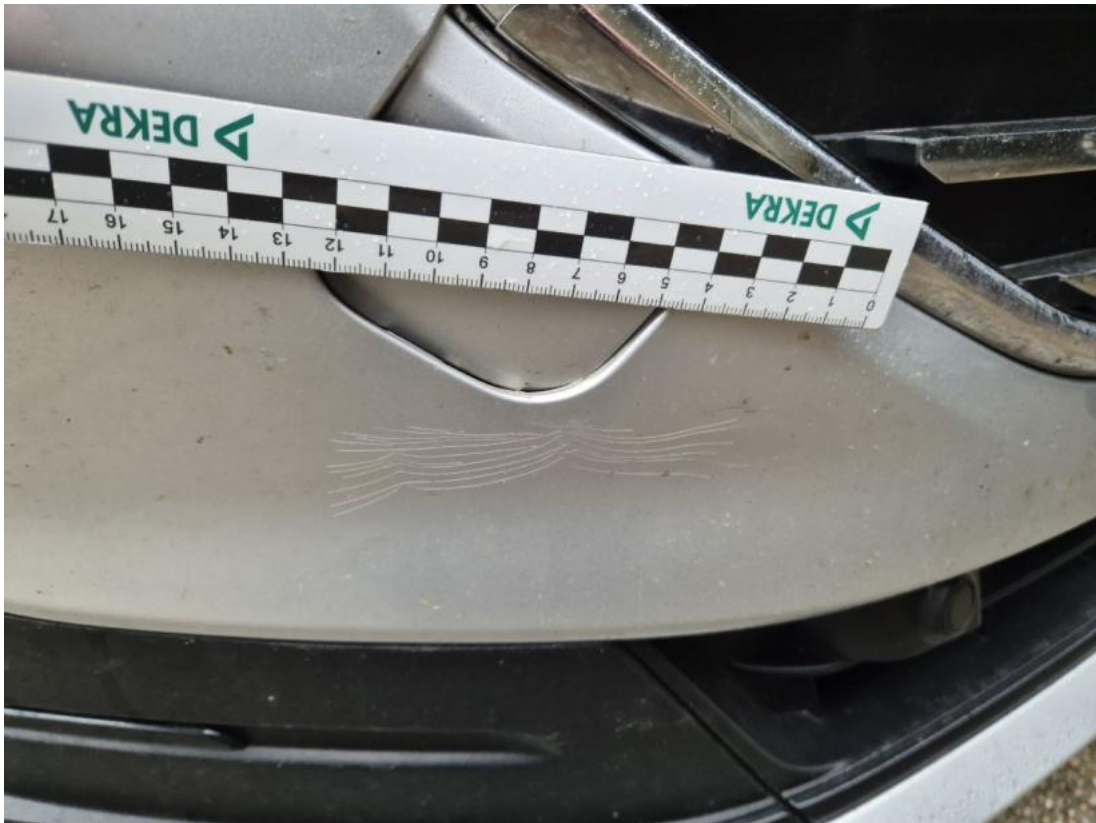
**Fot. 43**

| Poz. | Nazwa pozycji | Opis uszkodzeń | Kwalifik. | Naprawa [rbg] |
|---|---|---|---|---|
| 3 | Okładzina zderzaka przedniego | pęknięcia powłoki lakierowej | NA | 1 |

Zderzak - Rysa/odprysk 1

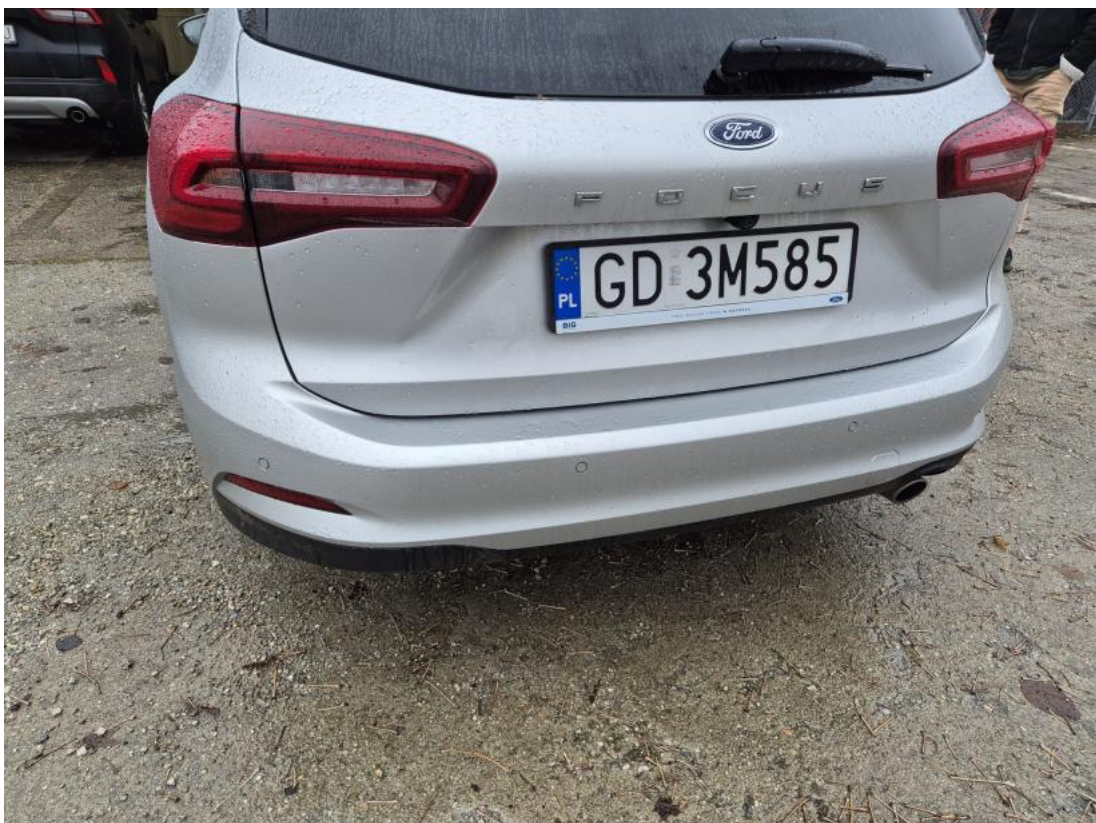
**Fot. 44**

Zderzak tylny - zdjęcie poglądowe 1

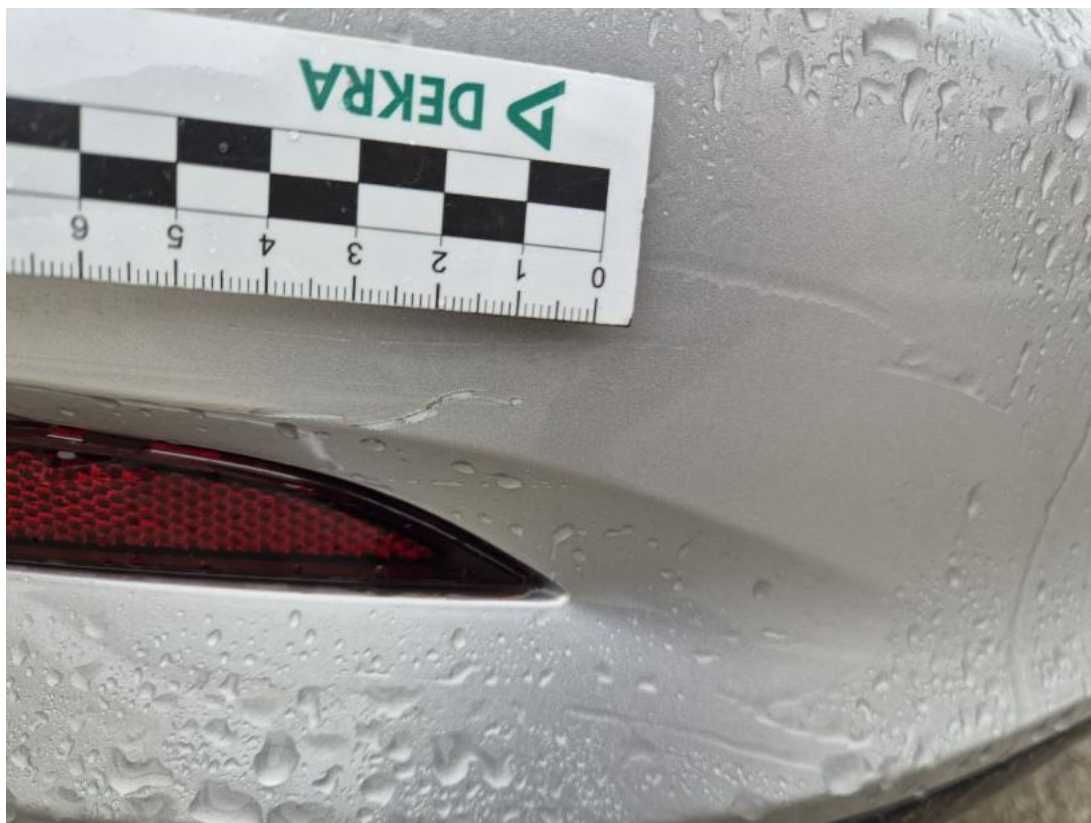
**Fot. 45**

| Poz. | Nazwa pozycji | Opis uszkodzeń | Kwalifik. | Naprawa [rbg] |
|---|---|---|---|---|
| 4 | Okładzina zderzaka tylnego | rysa/odprysk | | |

Zderzak tylny - Rysa/odprysk 1
