# WYCENA WARTOŚCI

Zadanie: Ocena stanu technicznego i określenie wartości rynkowej pojazdu

| DANE IDENTYFIKACYJNE POJAZDU | | Dane: [O] VIII-2026 | |
|---|---|---|---|
| Marka: | BMW | Nr rejestracyjny: | PZ6W772 |
| Model pojazdu: | 320 Touring Diesel Mild Hybrid MR`22 E6d/e G21 | Nr Info-Ekspert: | 003-06460 |

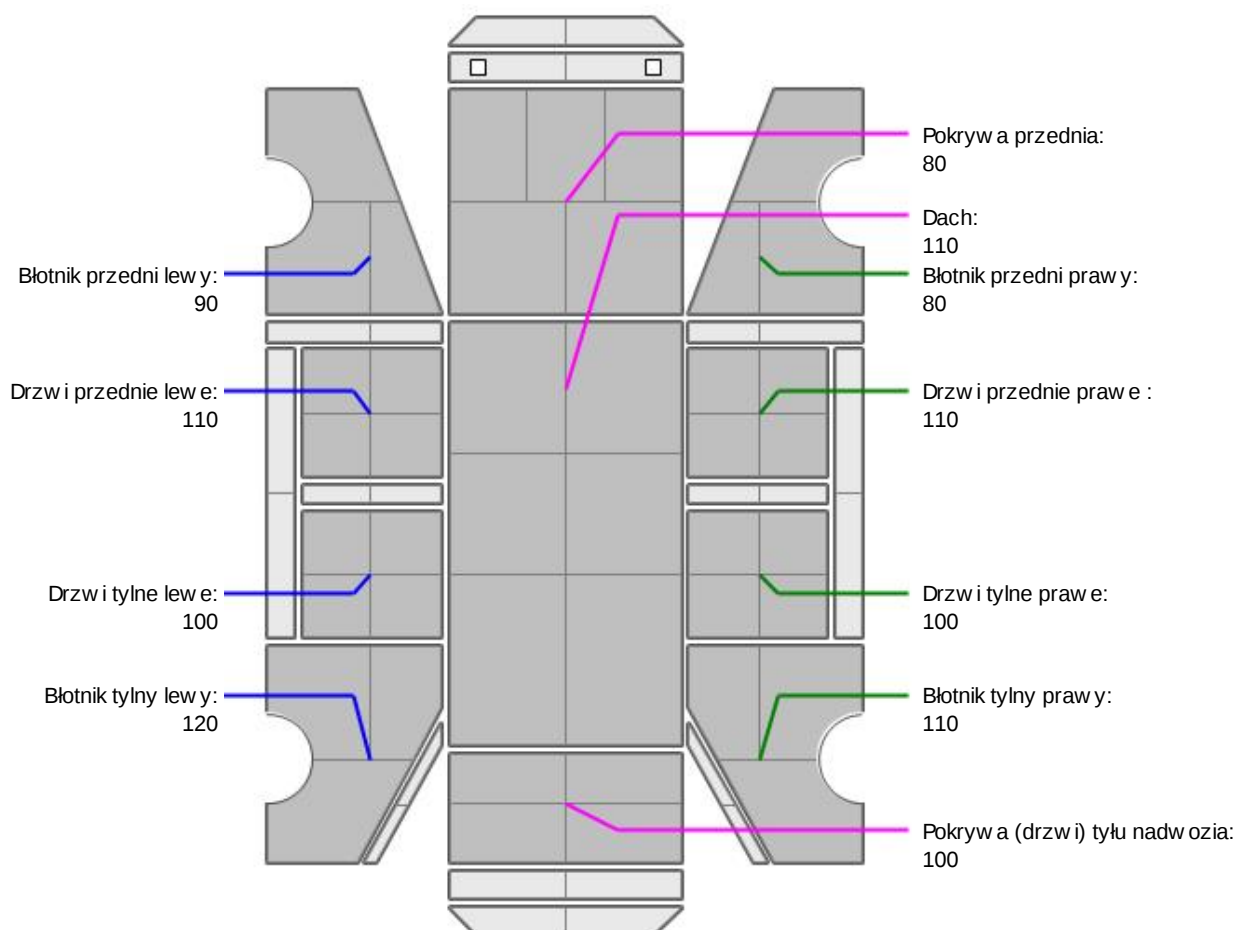
## NADWOZIE – Opis powłoki lakierowej

| L.p. | Nazwa elementu | L / P | Grubość powłoki [µm] | Opis |
| 1 | Pokrywa przednia | | 80 | |
| 2 | Dach | | 110 | |
| 3 | Błotnik przedni | L | 90 | |
| 4 | Drzwi przednie | L | 110 | |
| 5 | Drzwi tylne | L | 100 | |
| 6 | Błotnik tylny | L | 120 | |
| 7 | Błotnik przedni | P | 80 | |
| 8 | Drzwi przednie | P | 110 | |
| 9 | Drzwi tylne | P | 100 | |
| 10 | Błotnik tylny | P | 110 | |
| 11 | Pokrywa (drzwi) tyłu nadwozia | | 100 | |

Podane przedziały grubości powłoki lakierowej poszczególnych elementów dotyczą wyłącznie punktów pomiarowych, tj. trzech wybranych miejsc na danym elemencie nadwozia. Nie oznacza to, że w pozostałych obszarach danego elementu grubość powłoki jest jednakowa ani że nie może wykroczyć poza wskazane zakresy. Pomiary wykonano urządzeniem będącym w posiadaniu rzeczoznawcy. Pomiar wykonany innym przyrządem może się różnić.
