Nr zlecenia: 43/18/08/2026/CarArena STANDARD

# WYCENA WARTOŚCI

Zadanie: Ocena stanu technicznego i określenie wartości rynkowej pojazdu

| DANE IDENTYFIKACYJNE POJAZDU | | Dane: [O] VIII-2026 | |
|---|---|---|---|
| Model pojazdu: | 320 Touring Diesel Mild Hybrid MR`22 E6d/e G21 | Nr Info-Ekspert: | 003-06460 |

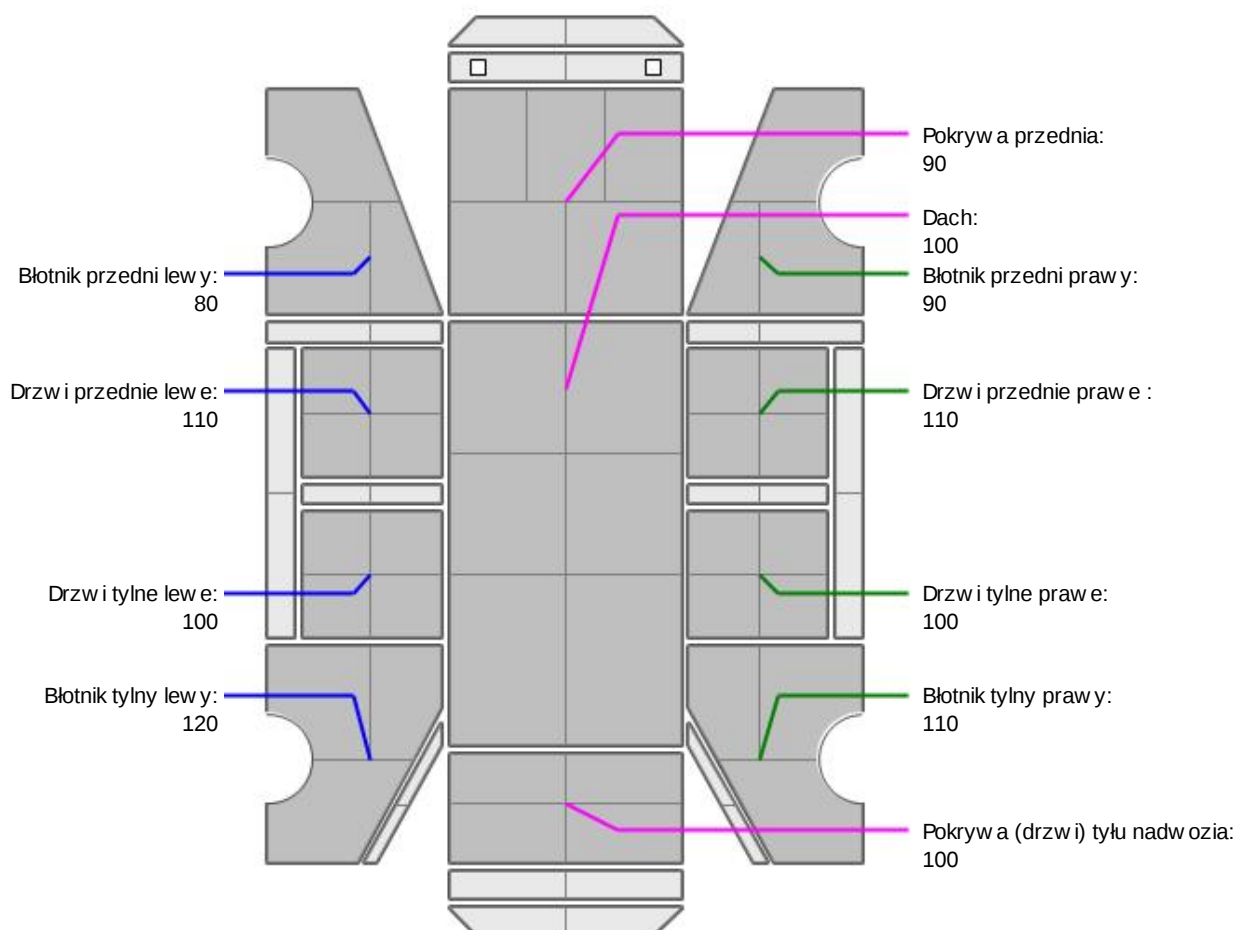
## NADWOZIE – Opis powłoki lakierowej

| L.p. | Nazwa elementu | L / P | Grubość powłoki<br>[ $\mu\text{m}$ ] | Opis |
| 1 | Pokrywa przednia | | 90 | |
| 2 | Dach | | 100 | |
| 3 | Błotnik przedni | L | 80 | |
| 4 | Drzwi przednie | L | 110 | |
| 5 | Drzwi tylne | L | 100 | |
| 6 | Błotnik tylny | L | 120 | |
| 7 | Błotnik przedni | P | 90 | |
| 8 | Drzwi przednie | P | 110 | |
| 9 | Drzwi tylne | P | 100 | |
| 10 | Błotnik tylny | P | 110 | |
| 11 | Pokrywa (drzwi) tyłu nadwozia | | 100 | |

Podane przedziały grubości powłoki lakierowej poszczególnych elementów dotyczą wyłącznie punktów pomiarowych, tj. trzech wybranych miejsc na danym elemencie nadwozia. Nie oznacza to, że w pozostałych obszarach danego elementu grubość powłoki jest jednakowa ani że nie może wykroczyć poza wskazane zakresy. Pomiary wykonano urządzeniem będącym w posiadaniu rzeczoznawcy. Pomiar wykonany innym przyrządem może się różnić.
