Nr zlecenia: 243/12/08/2026/CarArena STANDARD

## Wycena Wartości

Zadanie: Ocena stanu technicznego i określenie wartości rynkowej pojazdu

| DANE IDENTYFIKACYJNE POJAZDU (*) | | Dane: [O] VIII-2026 | |
|---|---|---|---|
| Marka: | VOLKSWAGEN | Nr rejestracyjny: | WW0508W |

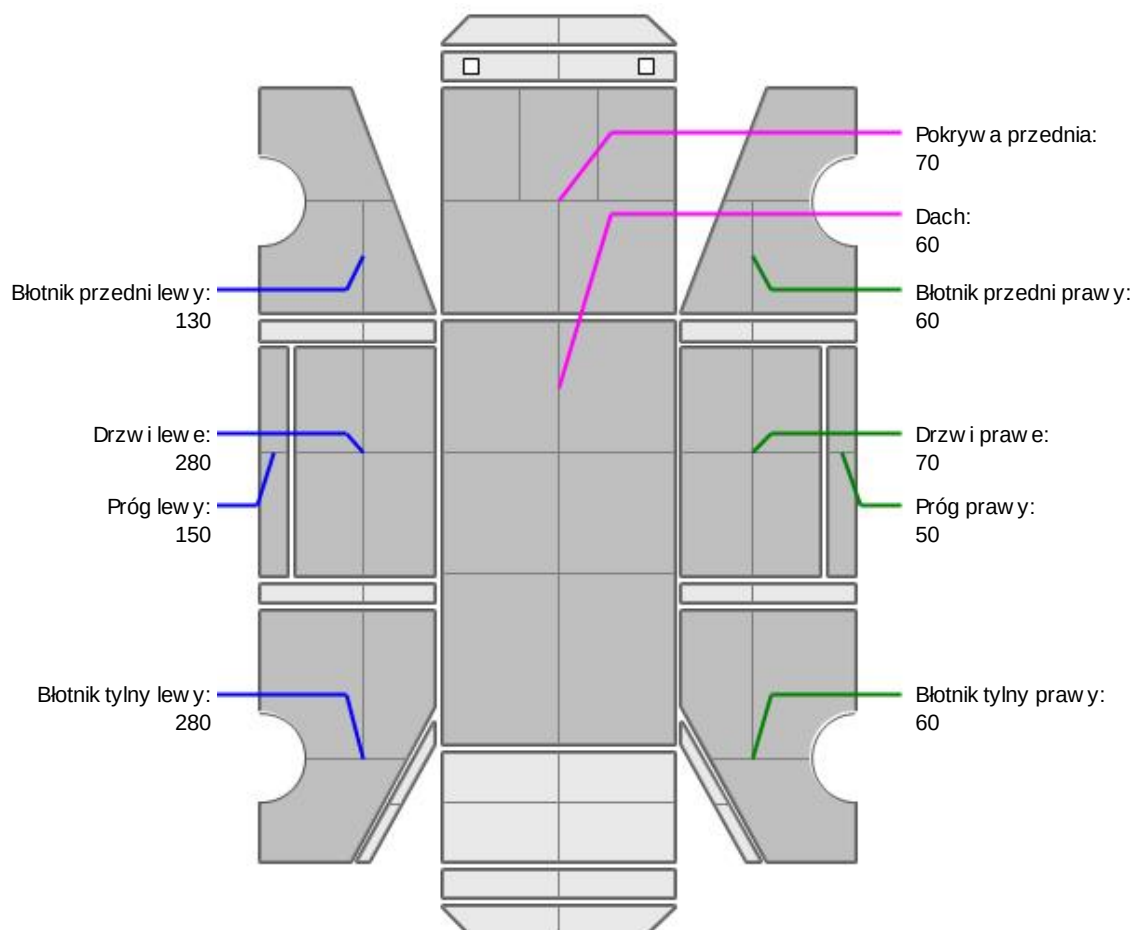
### NADWOZIE – Opis powłoki lakierowej

| L.p. | Nazwa elementu | L / P | Grubość powłoki [µm] | Opis |
| 1 | Pokrywa przednia | | 70 | |

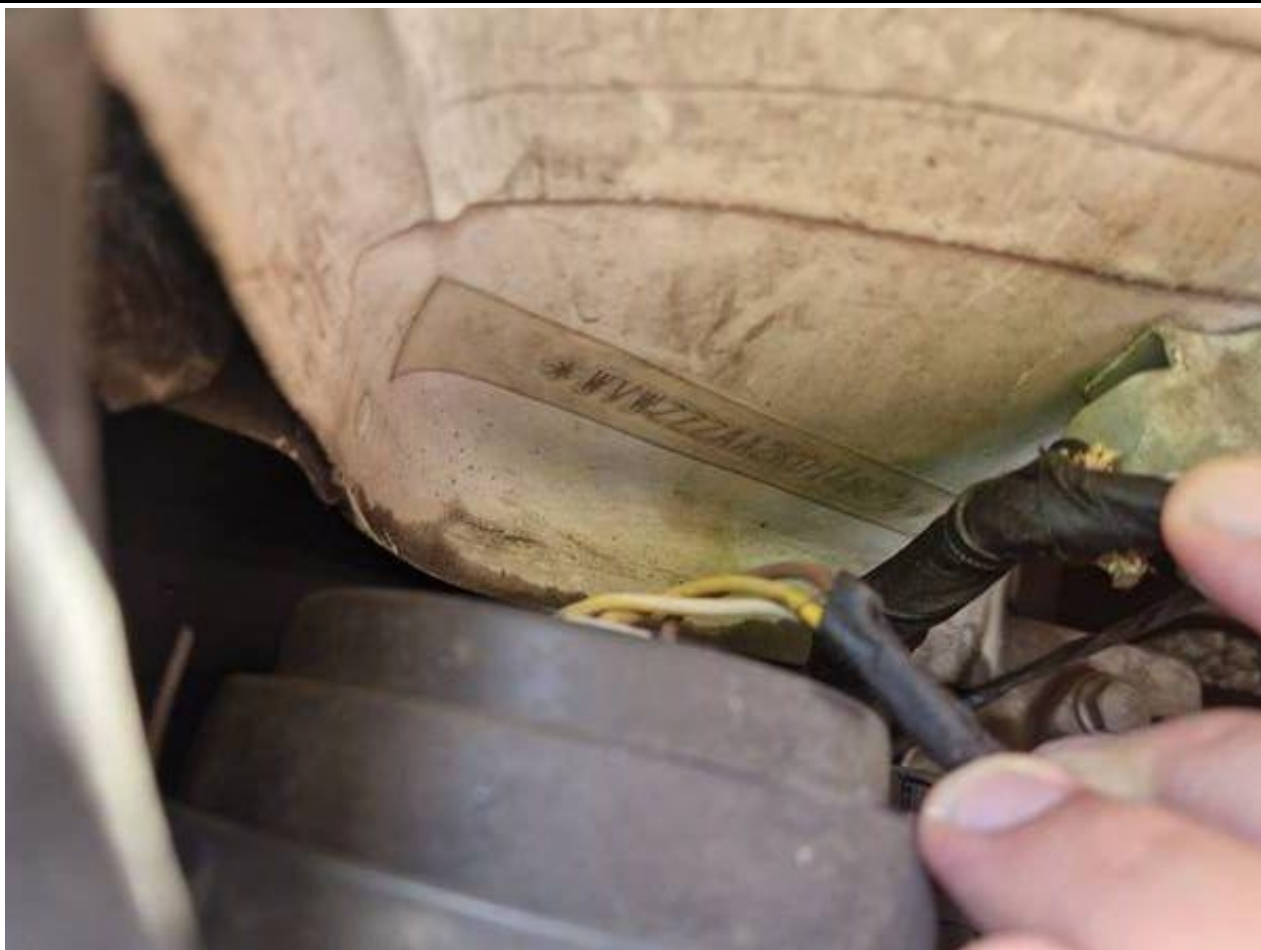
Fot. nr 10

A close-up photograph of a metal plate, likely a vehicle's chassis, showing the identification number \*WVW222AAZKD148074\*. The plate is light-colored with some rust and wear. Below the plate, there are some yellow and white wires and a dark, cylindrical component.
