Nr zlecenia: 21/30/07/2026/CarArena STANDARD

## Wycena wartości

Zadanie: Określenie wartości rynkowej pojazdu

| DANE IDENTYFIKACYJNE POJAZDU (*) | | Dane: [C] VIII-2026 | |
|---|---|---|---|
| Marka: | IVECO | Nr rejestracyjny: | KR5X361 |

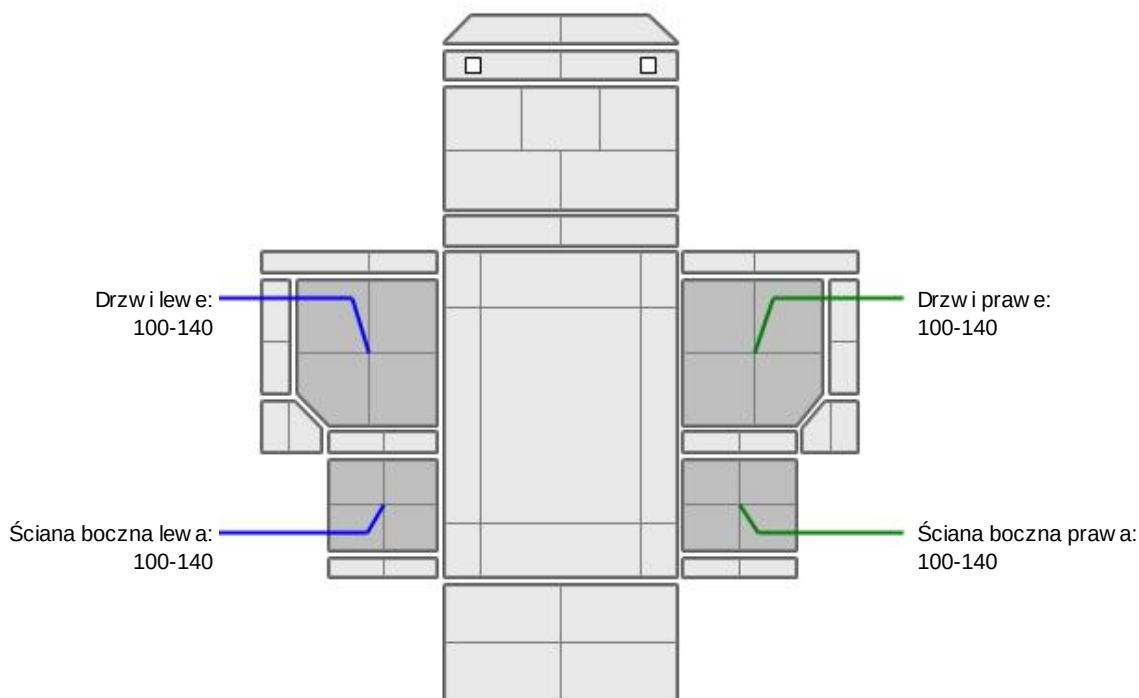
| L.p. | Nazwa elementu | L / P | Grubość powłoki [μm] | Opis |
| 1 | Drzwi | L | 100-140 | |
| 2 | Ściana boczna | L | 100-140 | |
| 3 | Drzwi | P | 100-140 | |
| 4 | Ściana boczna | P | 100-140 | |

Podane przedziały grubości powłoki lakierowej poszczególnych elementów dotyczą wyłącznie punktów pomiarowych, tj. trzech wybranych miejsc na danym elemencie nadwozia. Nie oznacza to, że w pozostałych obszarach danego elementu grubość powłoki jest jednakowa ani że nie może wykroczyć poza wskazane zakresy. Pomiary wykonano urządzeniem będącym w posiadaniu rzeczoznawcy. Pomiar wykonany innym przyrządem może się różnić.
