Nr zlecenia: 05/24/08/2026/CarArena STANDARD

## Wycena wartości

Zadanie: Określenie wartości rynkowej pojazdu

| DANE IDENTYFIKACYJNE POJAZDU | | Dane: [O] VIII-2026 | |
|---|---|---|---|
| Marka: | VOLKSWAGEN | Nr rejestracyjny: | CT533AL |

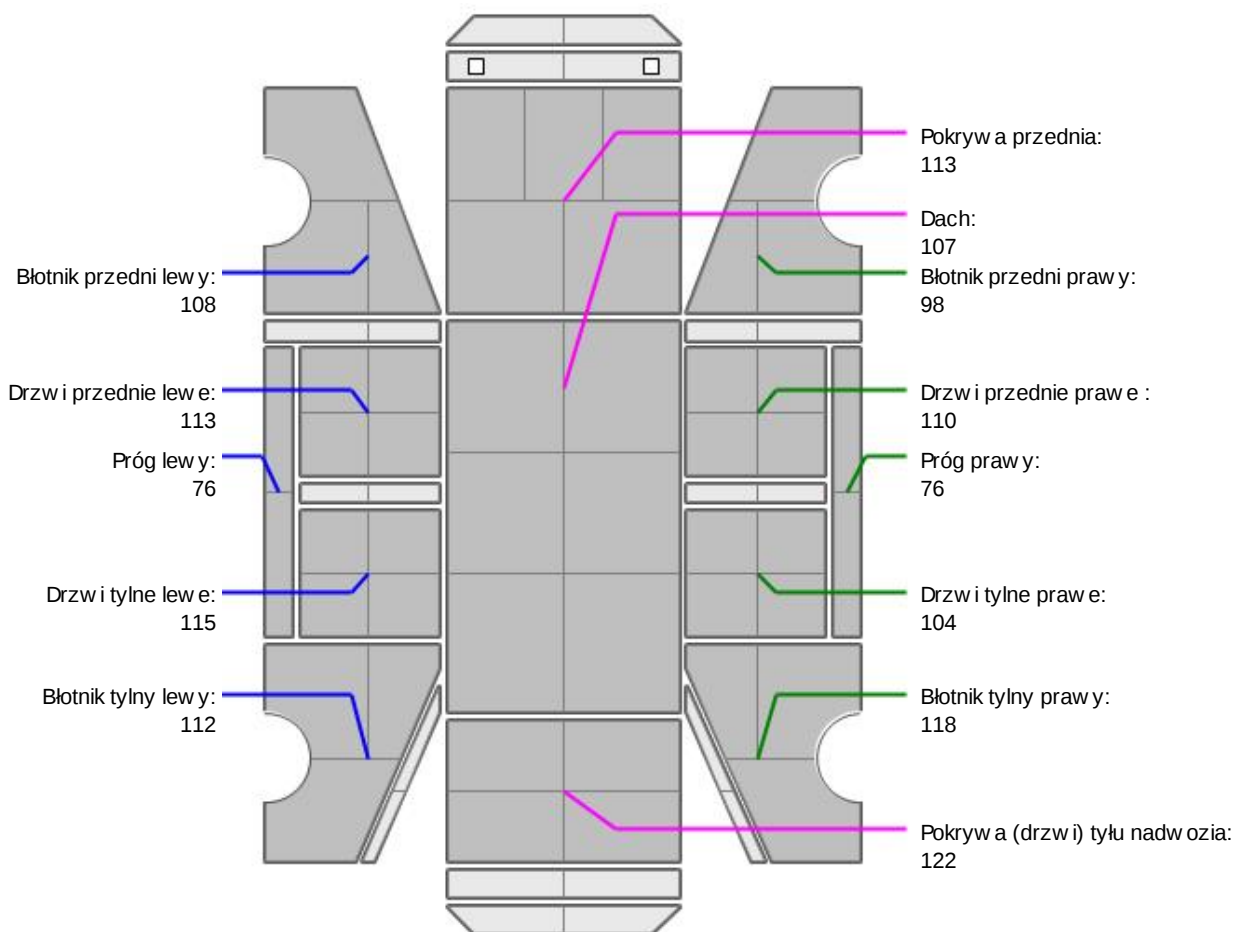
## KABINA KIEROWCY – Opis powłoki lakierowej

| L.p. | Nazwa elementu | L / P | Grubość powłoki<br>[ $\mu\text{m}$ ] | Opis |
| 1 | Pokrywa przednia | | 113 | |
| 2 | Dach | | 107 | |
| 3 | Błotnik przedni | L | 108 | |
| 4 | Próg | L | 76 | |
| 5 | Drzwi przednie | L | 113 | |
| 6 | Błotnik tylny | L | 112 | |
| 7 | Błotnik przedni | P | 98 | |
| 8 | Próg | P | 76 | |
| 9 | Drzwi przednie | P | 110 | |
| 10 | Błotnik tylny | P | 118 | |
| 11 | Pokrywa (drzwi) tyłu nadwozia | | 122 | |
| 12 | Drzwi tylne | L | 115 | |
| 13 | Drzwi tylne | P | 104 | |

Podane przedziały grubości powłoki lakierowej poszczególnych elementów dotyczą wyłącznie punktów pomiarowych, tj. trzech wybranych miejsc na danym elemencie nadwozia. Nie oznacza to, że w pozostałych obszarach danego elementu grubość powłoki jest jednakowa ani że nie może wykroczyć poza wskazane zakresy. Pomiary wykonano urządzeniem będącym w posiadaniu rzeczoznawcy. Pomiar wykonany innym przyrządem może się różnić.
