Nr zlecenia: 82/18/08/2026/CarArena STANDARD

## Wycena wartości

Zadanie: Określenie wartości rynkowej pojazdu

| DANE IDENTYFIKACYJNE POJAZDU | | Dane: [O] VIII-2026 | |
|---|---|---|---|
| Marka: | SKODA | Nr rejestracyjny: | RT56037 |

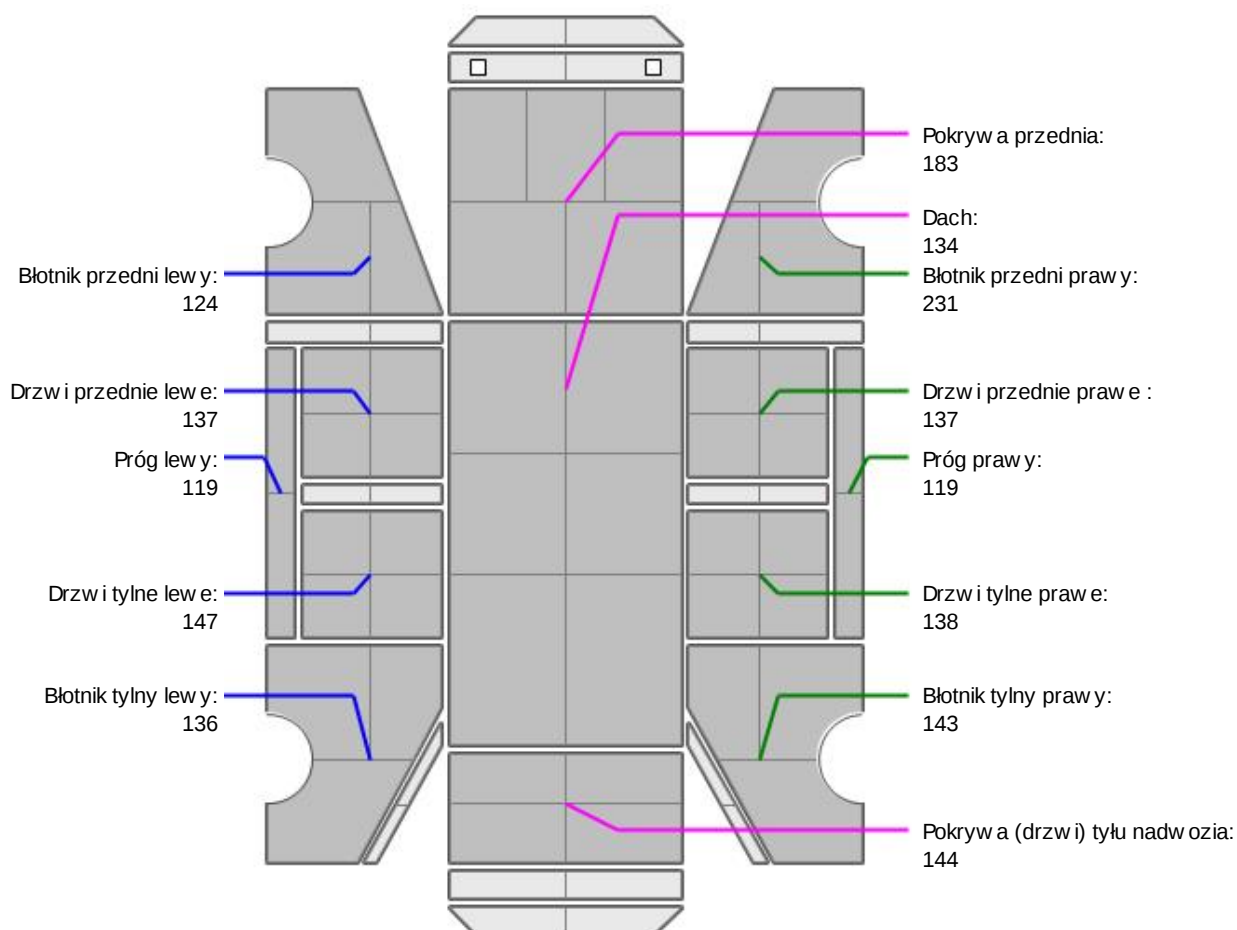
## NADWOZIE – Opis powłoki lakierowej

| L.p. | Nazwa elementu | L / P | Grubość powłoki<br>[μm] | Opis |
|---|---|---|---|---|
| 1 | Pokrywa przednia | | 183 | |
| 2 | Dach | | 134 | |
| 3 | Błotnik przedni | L | 124 | |
| 4 | Próg | L | 119 | |
| 5 | Drzwi przednie | L | 137 | |
| 6 | Drzwi tylne | L | 147 | |
| 7 | Błotnik tylny | L | 136 | |
| 8 | Błotnik przedni | P | 231 | |
| 9 | Próg | P | 119 | |
| 10 | Drzwi przednie | P | 137 | |
| 11 | Drzwi tylne | P | 138 | |
| 12 | Błotnik tylny | P | 143 | |
| 13 | Pokrywa (drzwi) tyłu nadwozia | | 144 | |

Podane przedziały grubości powłoki lakierowej poszczególnych elementów dotyczą wyłącznie punktów pomiarowych, tj. trzech wybranych miejsc na danym elemencie nadwozia. Nie oznacza to, że w pozostałych obszarach danego elementu grubość powłoki jest jednakowa ani że nie może wykroczyć poza wskazane zakresy. Pomiary wykonano urządzeniem będącym w posiadaniu rzeczoznawcy. Pomiar wykonany innym przyrządem może się różnić.
