Nr zlecenia: 81/18/08/2026/CarArena STANDARD

## Wycena wartości

Zadanie: Określenie wartości rynkowej pojazdu

| DANE IDENTYFIKACYJNE POJAZDU | | Dane: [O] VIII-2026 | |
|---|---|---|---|
| Marka: | VOLKSWAGEN | Nr rejestracyjny: | RT50538 |

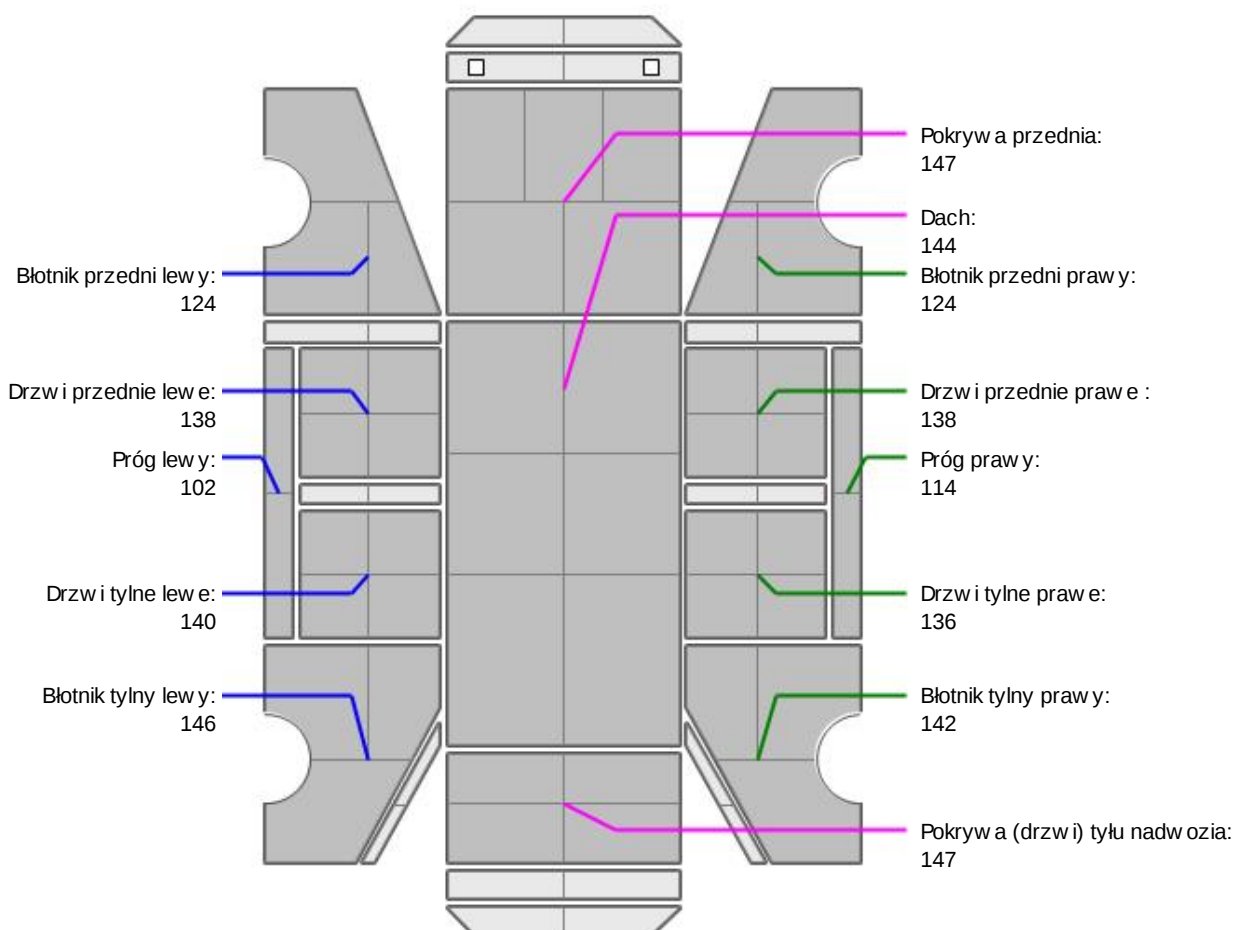
| L.p. | Nazwa elementu | L / P | Grubość powłoki<br>[ $\mu\text{m}$ ] | Opis |

Podane przedziały grubości powłoki lakierowej poszczególnych elementów dotyczą wyłącznie punktów pomiarowych, tj. trzech wybranych miejsc na danym elemencie nadwozia. Nie oznacza to, że w pozostałych obszarach danego elementu grubość powłoki jest jednakowa ani że nie może wykroczyć poza wskazane zakresy. Pomiary wykonano urządzeniem będącym w posiadaniu rzeczoznawcy. Pomiar wykonany innym przyrządem może się różnić.
