Nr zlecenia: 66/14/08/2026/CarArena STANDARD

## Wycena Wartości

Zadanie: Ocena stanu technicznego i określenie wartości rynkowej pojazdu

| DANE IDENTYFIKACYJNE POJAZDU (*) | | Dane: [O] VIII-2026 | |
|---|---|---|---|
| Model pojazdu: | Fabia III 1.0 TSI MR`19 E6d | Nr Info-Ekspert: | 034-04073 |

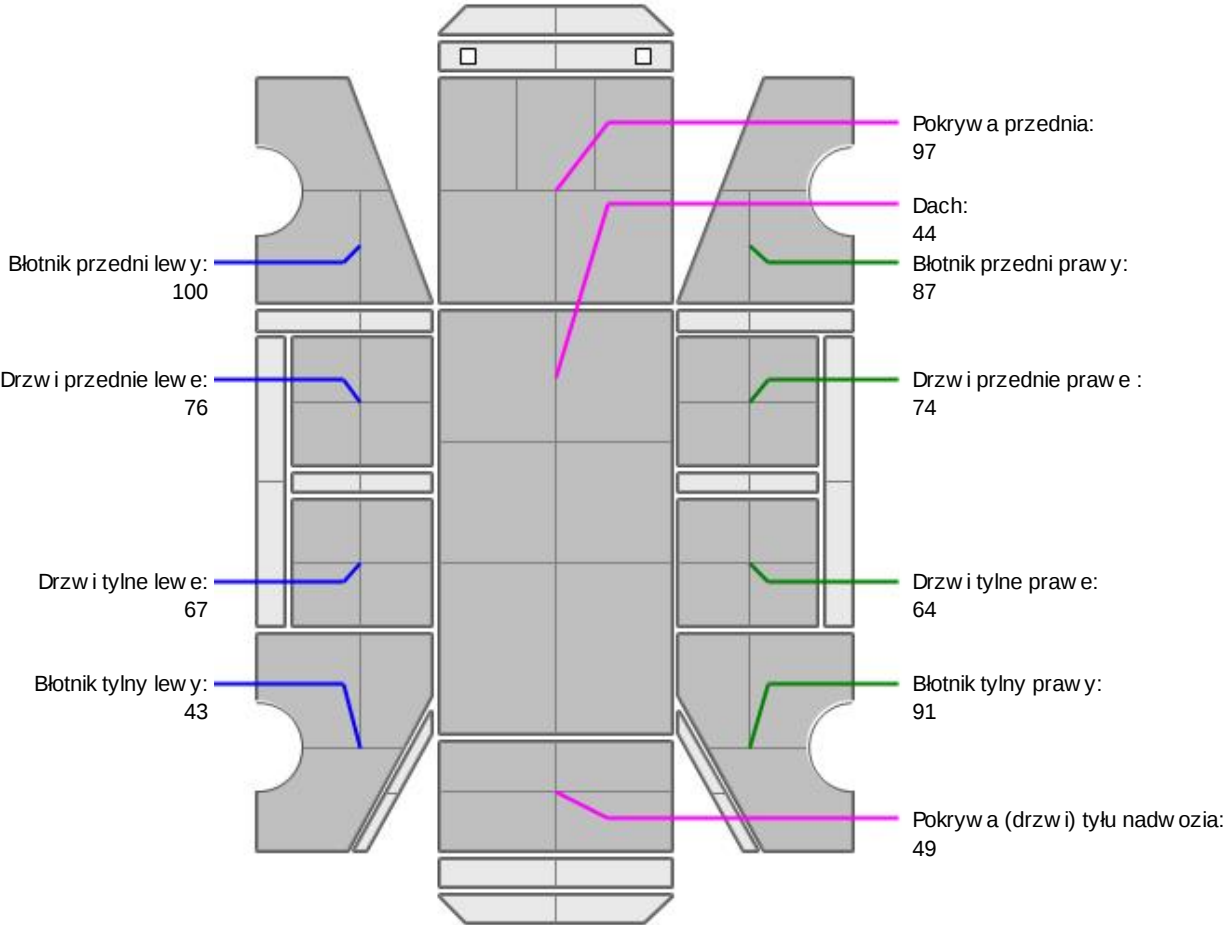
NADWOZIE – Opis powłoki lakierowej

| L.p. | Nazwa elementu | L / P | Grubość powłoki [µm] | Opis |
| 1 | Pokrywa przednia | | 97 | |
| 2 | Dach | | 44 | |

| 3 | Błotnik przedni | L | 100 | |
| 4 | Drzwi przednie | L | 76 | |
| 5 | Drzwi tylne | L | 67 | |
| 6 | Błotnik tylny | L | 43 | |
| 7 | Błotnik przedni | P | 87 | |
| 8 | Drzwi przednie | P | 74 | |
| 9 | Drzwi tylne | P | 64 | |
| 10 | Błotnik tylny | P | 91 | |
| 11 | Pokrywa (drzwi) tyłu nadwozia | | 49 | |

Podane przedziały grubości powłoki lakierowej poszczególnych elementów dotyczą wyłącznie punktów pomiarowych, tj. trzech wybranych miejsc na danym elemencie nadwozia. Nie oznacza to, że w pozostałych obszarach danego elementu grubość powłoki jest jednakowa ani że nie może wykraczać poza wskazane zakresy. Pomiary wykonano urządzeniem będącym w posiadaniu rzeczoznawcy. Pomiar wykonany innym przyrządem może się różnić.
