Nr zlecenia: 80/18/08/2026/CarArena STANDARD

## Wycena wartości

Zadanie: Określenie wartości rynkowej pojazdu

| DANE IDENTYFIKACYJNE POJAZDU | | Dane: [O] VIII-2026 | |
|---|---|---|---|
| Marka: | VOLKSWAGEN | Nr rejestracyjny: | RT51658 |

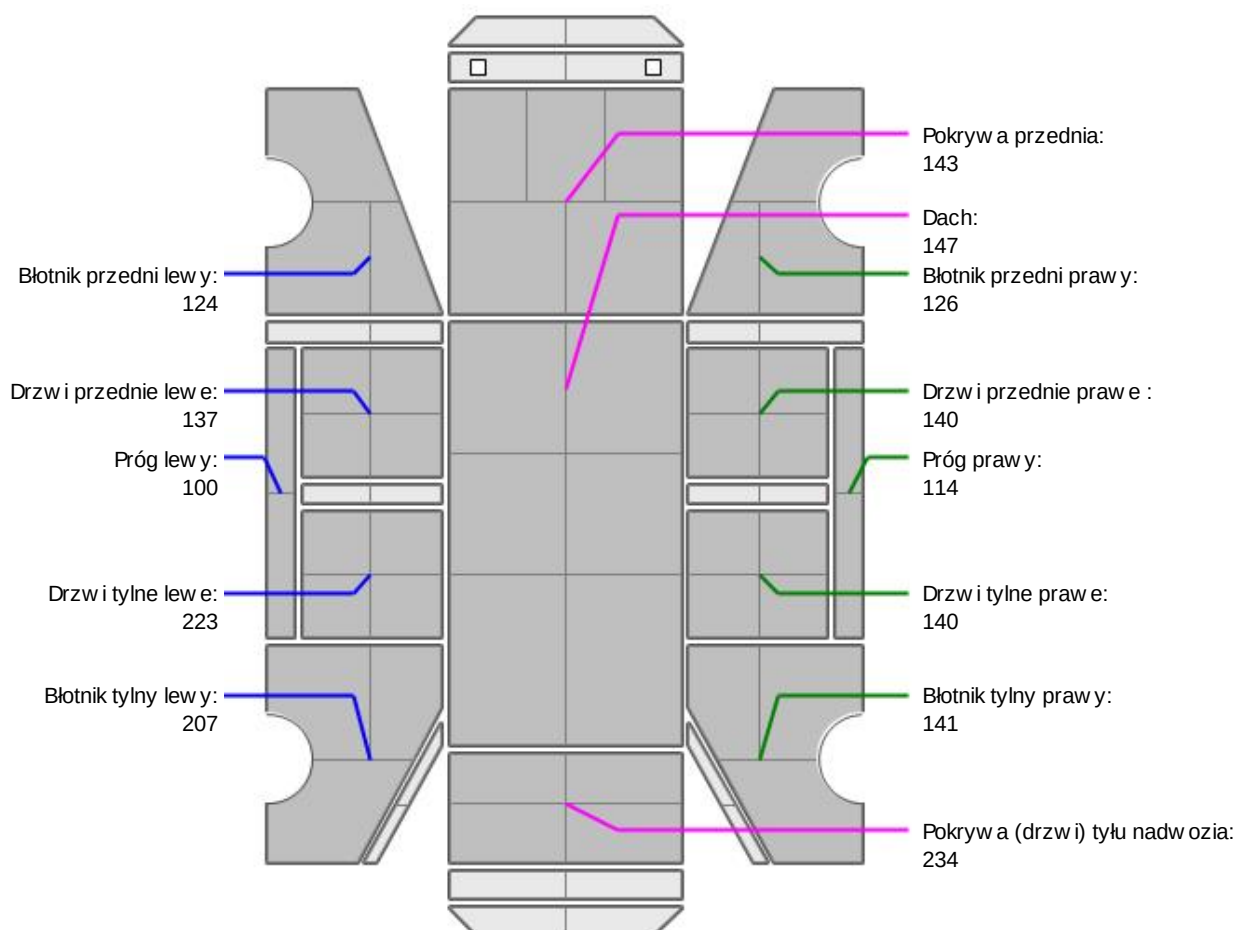
## NADWOZIE – Opis powłoki lakierowej

| L.p. | Nazwa elementu | L / P | Grubość powłoki<br>[μm] | Opis |
| 1 | Pokrywa przednia | | 143 | |
| 2 | Dach | | 147 | |
| 3 | Błotnik przedni | L | 124 | |
| 4 | Próg | L | 100 | |
| 5 | Drzwi przednie | L | 137 | |
| 6 | Drzwi tylne | L | 223 | |
| 7 | Błotnik tylny | L | 207 | |
| 8 | Błotnik przedni | P | 126 | |
| 9 | Próg | P | 114 | |
| 10 | Drzwi przednie | P | 140 | |
| 11 | Drzwi tylne | P | 140 | |
| 12 | Błotnik tylny | P | 141 | |
| 13 | Pokrywa (drzwi) tyłu nadwozia | | 234 | |

Podane przedziały grubości powłoki lakierowej poszczególnych elementów dotyczą wyłącznie punktów pomiarowych, tj. trzech wybranych miejsc na danym elemencie nadwozia. Nie oznacza to, że w pozostałych obszarach danego elementu grubość powłoki jest jednakowa ani że nie może wykroczyć poza wskazane zakresy. Pomiary wykonano urządzeniem będącym w posiadaniu rzeczoznawcy. Pomiar wykonany innym przyrządem może się różnić.
