Nr zlecenia: 42/24/07/2026/CarArena STANDARD

## Wycena wartości

Zadanie: Określenie wartości rynkowej pojazdu

| DANE IDENTYFIKACYJNE POJAZDU | | Dane: [O] VIII-2026 | |
|---|---|---|---|
| Model pojazdu: | <b>Rio 1.2 LPG MR`17 E6</b> | Nr Info-Ekspert: | <b>052-01418</b> |

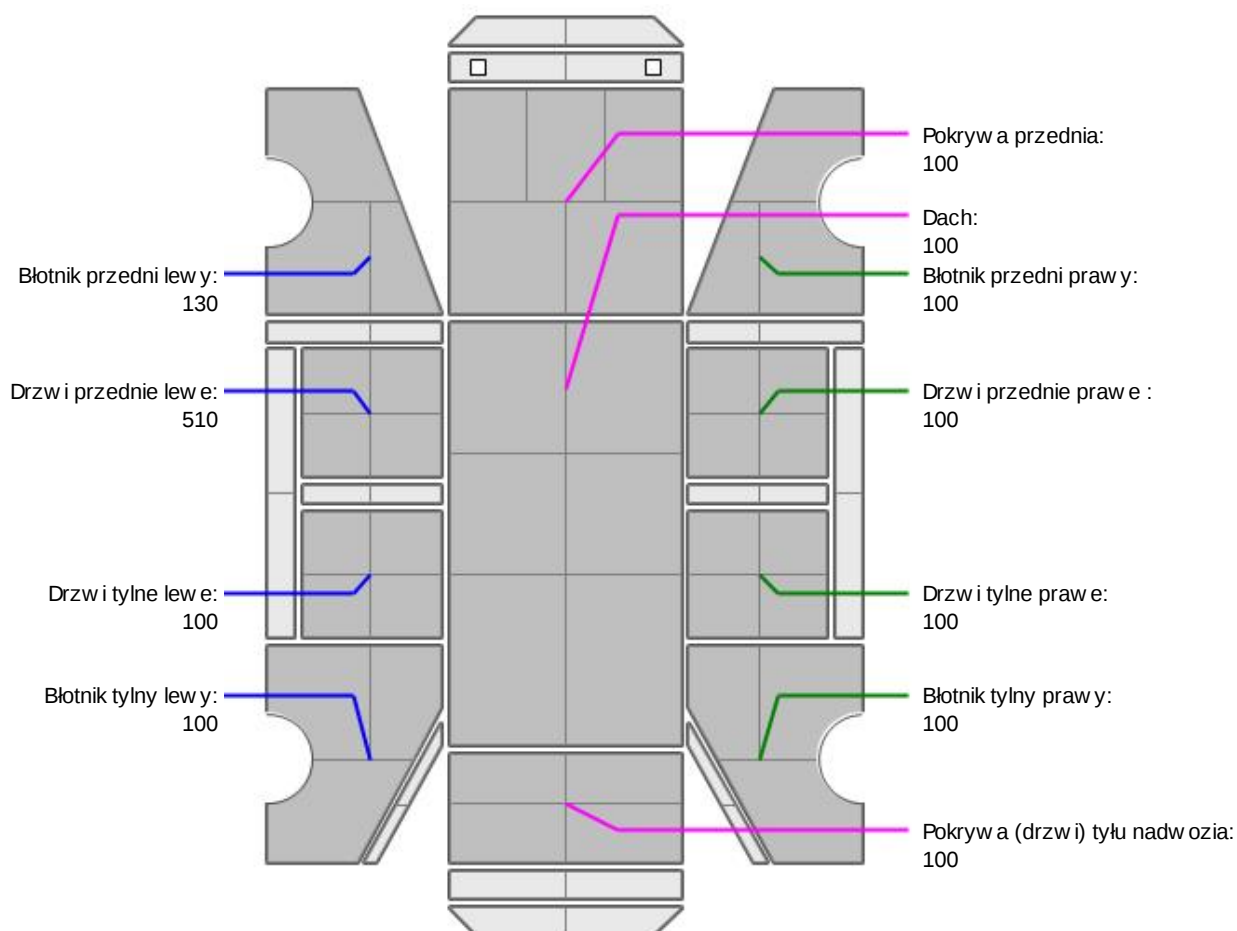
## NADWOZIE – Opis powłoki lakierowej

| L.p. | Nazwa elementu | L / P | Grubość powłoki [μm] | Opis |
| 4 | Drzwi przednie | L | 510 | |

Podane przedziały grubości powłoki lakierowej poszczególnych elementów dotyczą wyłącznie punktów pomiarowych, tj. trzech wybranych miejsc na danym elemencie nadwozia. Nie oznacza to, że w pozostałych obszarach danego elementu grubość powłoki jest jednakowa ani że nie może wykroczyć poza wskazane zakresy. Pomiary wykonano urządzeniem będącym w posiadaniu rzeczoznawcy. Pomiar wykonany innym przyrządem może się różnić.
