Nr zlecenia: 29/20/08/2026/CarArena STANDARD

## Wycena wartości

Zadanie: Określenie wartości rynkowej pojazdu

| DANE IDENTYFIKACYJNE POJAZDU | | Dane: [T] VIII-2026 | |
|---|---|---|---|
| Model pojazdu: | <b>GLE 350 d MR`15 E6 W166</b> | Nr Info-Ekspert: | <b>022-08223</b> |

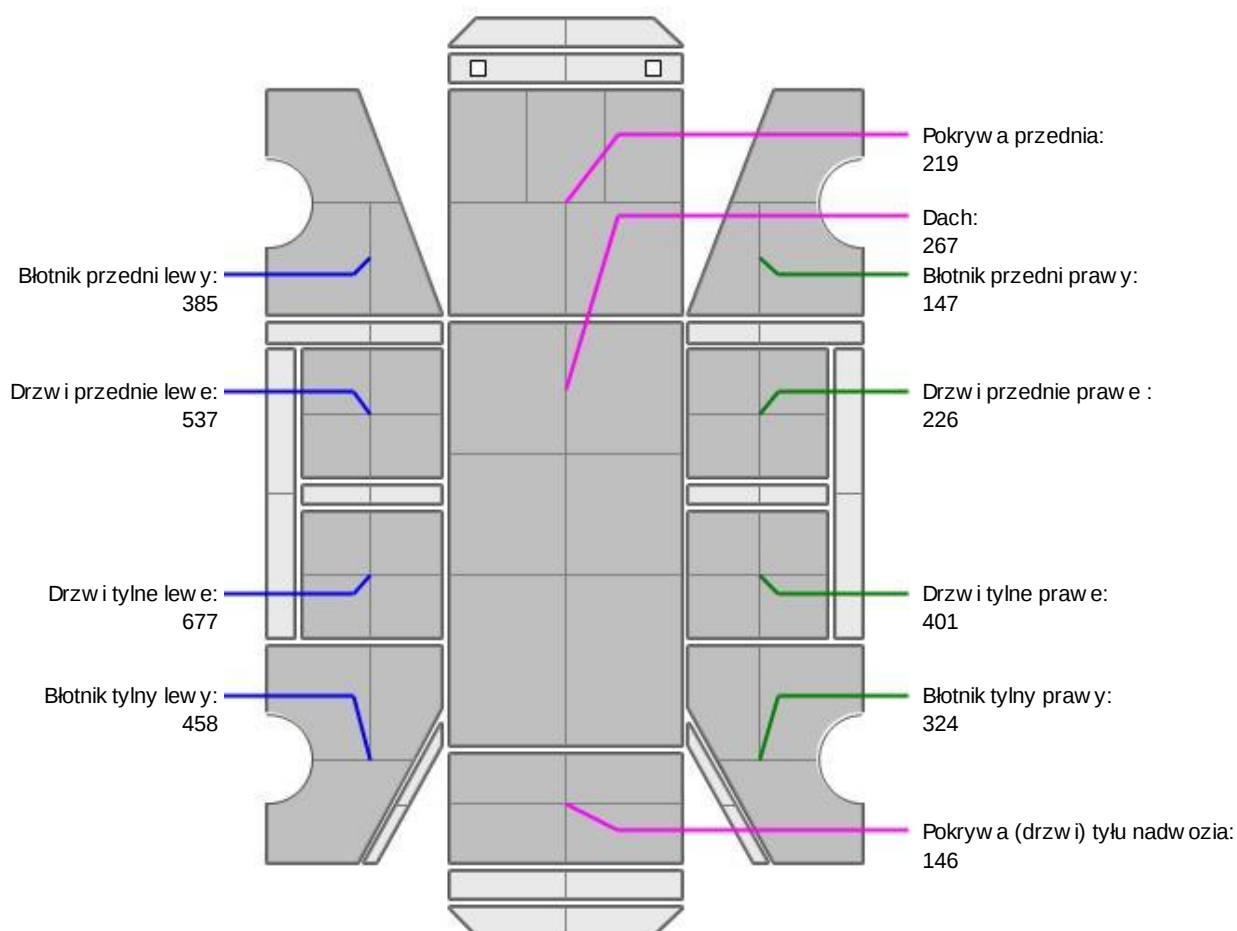
### NADWOZIE – Opis powłoki lakierowej

| L.p. | Nazwa elementu | L / P | Grubość powłoki [μm] | Opis |
| 1 | Pokrywa przednia | | 219 | |
| 2 | Dach | | 267 | |
| 3 | Błotnik przedni | L | 385 | |
| 4 | Drzwi przednie | L | 537 | |
| 5 | Błotnik tylny | L | 458 | |
| 6 | Błotnik przedni | P | 147 | |
| 7 | Drzwi przednie | P | 226 | |
| 8 | Błotnik tylny | P | 324 | |
| 9 | Pokrywa (drzwi) tyłu nadwozia | | 146 | |
| 10 | Drzwi tylne | L | 677 | |
| 11 | Drzwi tylne | P | 401 | |

Podane przedziały grubości powłoki lakierowej poszczególnych elementów dotyczą wyłącznie punktów pomiarowych, tj. trzech wybranych miejsc na danym elemencie nadwozia. Nie oznacza to, że w pozostałych obszarach danego elementu grubość powłoki jest jednakowa ani że nie może wykraczać poza wskazane zakresy. Pomiary wykonano urządzeniem będącym w posiadaniu rzeczoznawcy. Pomiar wykonany innym przyrządem może się różnić.
