Nr zlecenia: 105/19/08/2026/CarArena STANDARD

## WYCENA WARTOŚCI

Zadanie: Ocena stanu technicznego i określenie wartości rynkowej pojazdu

| DANE IDENTYFIKACYJNE POJAZDU | | Dane: [O] VIII-2026 | |
|---|---|---|---|
| Model pojazdu: | 320 Diesel Mild Hybrid MR`22 E6d/e G20 | Nr Info-Ekspert: | 003-06446 |

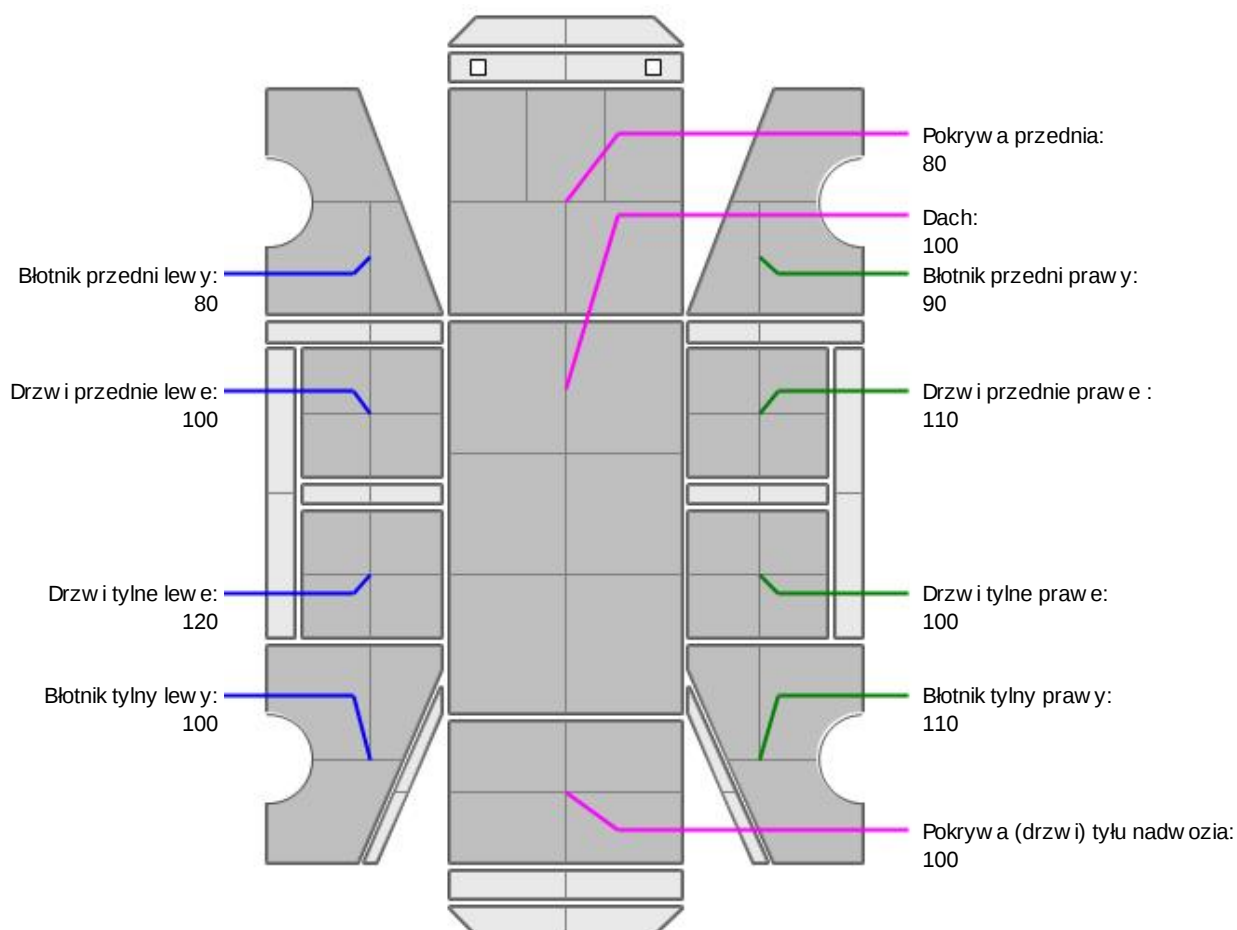
**KABINA KIEROWCY – Opis powłoki lakierowej**

| L.p. | Nazwa elementu | L / P | Grubość powłoki<br>[μm] | Opis |
| 1 | Pokrywa przednia | | 80 | |
| 2 | Dach | | 100 | |
| 3 | Błotnik przedni | L | 80 | |
| 4 | Drzwi przednie | L | 100 | |
| 5 | Drzwi tylne | L | 120 | |
| 6 | Błotnik tylny | L | 100 | |
| 7 | Błotnik przedni | P | 90 | |
| 8 | Drzwi przednie | P | 110 | |
| 9 | Drzwi tylne | P | 100 | |
| 10 | Błotnik tylny | P | 110 | |
| 11 | Pokrywa (drzwi) tyłu nadwozia | | 100 | |

Podane przedziały grubości powłoki lakierowej poszczególnych elementów dotyczą wyłącznie punktów pomiarowych, tj. trzech wybranych miejsc na danym elemencie nadwozia. Nie oznacza to, że w pozostałych obszarach danego elementu grubość powłoki jest jednakowa ani że nie może wykroczyć poza wskazane zakresy. Pomiary wykonano urządzeniem będącym w posiadaniu rzeczoznawcy. Pomiar wykonany innym przyrządem może się różnić.
