Nr zlecenia: 22/21/08/2026/CarArena STANDARD

## Wycena wartości

Zadanie: Ocena stanu technicznego i określenie wartości rynkowej pojazdu

| DANE IDENTYFIKACYJNE POJAZDU | | Dane: [O] VIII-2026 | |
|---|---|---|---|
| Model pojazdu: | Focus 1.5 TDCi MR`15 E6 | Nr Info-Ekspert: | 011-08264 |

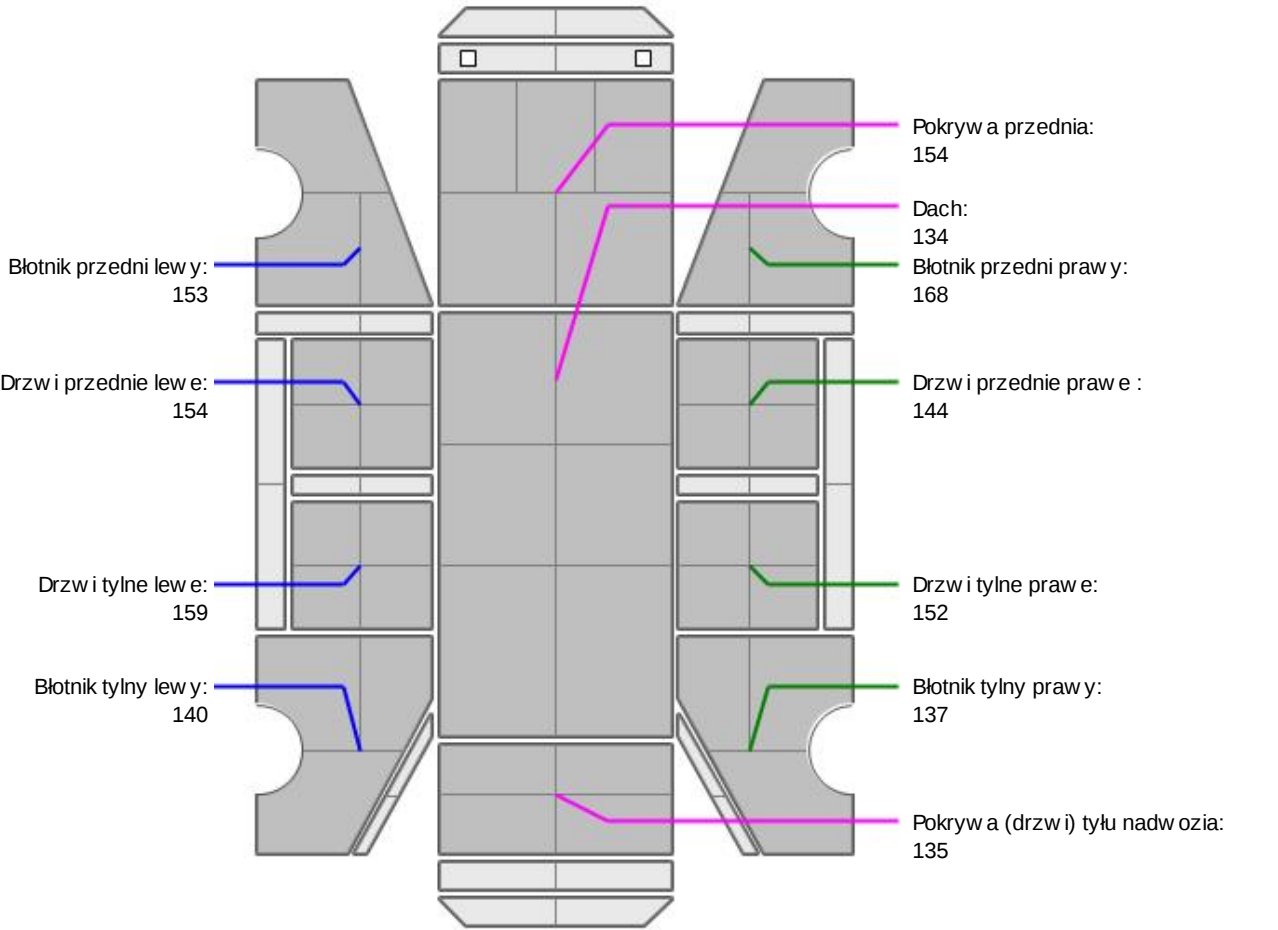
NADWOZIE – Opis powłoki lakierowej

| L.p. | Nazwa elementu | L / P | Grubość powłoki [µm] | Opis |
| 1 | Pokrywa przednia | | 154 | |
| 2 | Dach | | 134 | |
| 3 | Błotnik przedni | L | 153 | |
| 4 | Drzwi przednie | L | 154 | |
| 5 | Błotnik tylny | L | 140 | |
| 6 | Błotnik przedni | P | 168 | |
| 7 | Drzwi przednie | P | 144 | |
| 8 | Błotnik tylny | P | 137 | |
| 9 | Pokrywa (drzwi) tyłu nadwozia | | 135 | |

| 10 | Drzwi tylne | L | 159 | |
| 11 | Drzwi tylne | P | 152 | |

Podane przedziały grubości powłoki lakierowej poszczególnych elementów dotyczą wyłącznie punktów pomiarowych, tj. trzech wybranych miejsc na danym elemencie nadwozia. Nie oznacza to, że w pozostałych obszarach danego elementu grubość powłoki jest jednakowa ani że nie może wykraczać poza wskazane zakresy. Pomiary wykonano urządzeniem będącym w posiadaniu rzeczoznawcy. Pomiar wykonany innym przyrządem może się różnić.
