Nr zlecenia: 101/19/08/2026/CarArena STANDARD

## Wycena wartości

Zadanie: Określenie wartości rynkowej pojazdu

| DANE IDENTYFIKACYJNE POJAZDU | | Dane: [O] VIII-2026 | |
|---|---|---|---|
| Marka: | BMW | Nr rejestracyjny: | PZ4E113 |

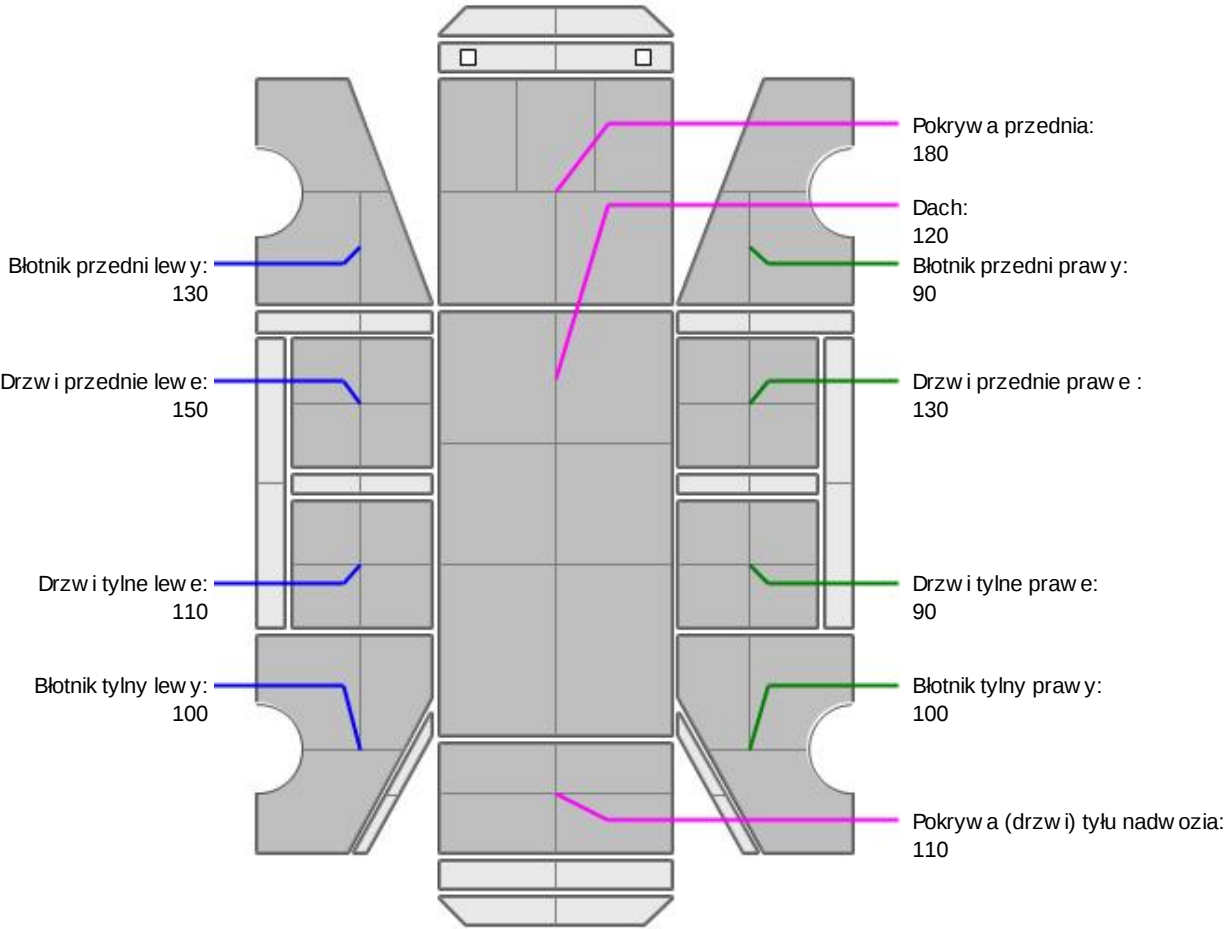
**NADWOZIE – Opis powłoki lakierowej**

| L.p. | Nazwa elementu | L / P | Grubość powłoki [µm] | Opis |
| 1 | Pokrywa przednia | | 180 | |
| 2 | Dach | | 120 | |
| 3 | Błotnik przedni | L | 130 | |
| 4 | Drzwi przednie | L | 150 | |
| 5 | Drzwi tylne | L | 110 | |
| 6 | Błotnik tylny | L | 100 | |
| 7 | Błotnik przedni | P | 90 | |
| 8 | Drzwi przednie | P | 130 | |
| 9 | Drzwi tylne | P | 90 | |
| 10 | Błotnik tylny | P | 100 | |
| 11 | Pokrywa (drzwi) tyłu nadwozia | | 110 | |

Podane przedziały grubości powłoki lakierowej poszczególnych elementów dotyczą wyłącznie punktów pomiarowych, tj. trzech wybranych miejsc na danym elemencie nadwozia. Nie oznacza to, że w pozostałych obszarach danego elementu grubość powłoki jest jednakowa ani że nie może wykraczać poza wskazane zakresy. Pomiary wykonano urządzeniem będącym w posiadaniu rzeczoznawcy. Pomiar wykonany innym przyrządem może się różnić.
