Nr zlecenia: 83/18/08/2026/CarArena STANDARD

## Wycena wartości

Zadanie: Określenie wartości rynkowej pojazdu

| DANE IDENTYFIKACYJNE POJAZDU | | Dane: [O] VIII-2026 | |
|---|---|---|---|
| Model pojazdu: | Octavia IV 1.5 TSI e-Tec MR`20 E6d | Nr Info-Ekspert: | 034-04478 |

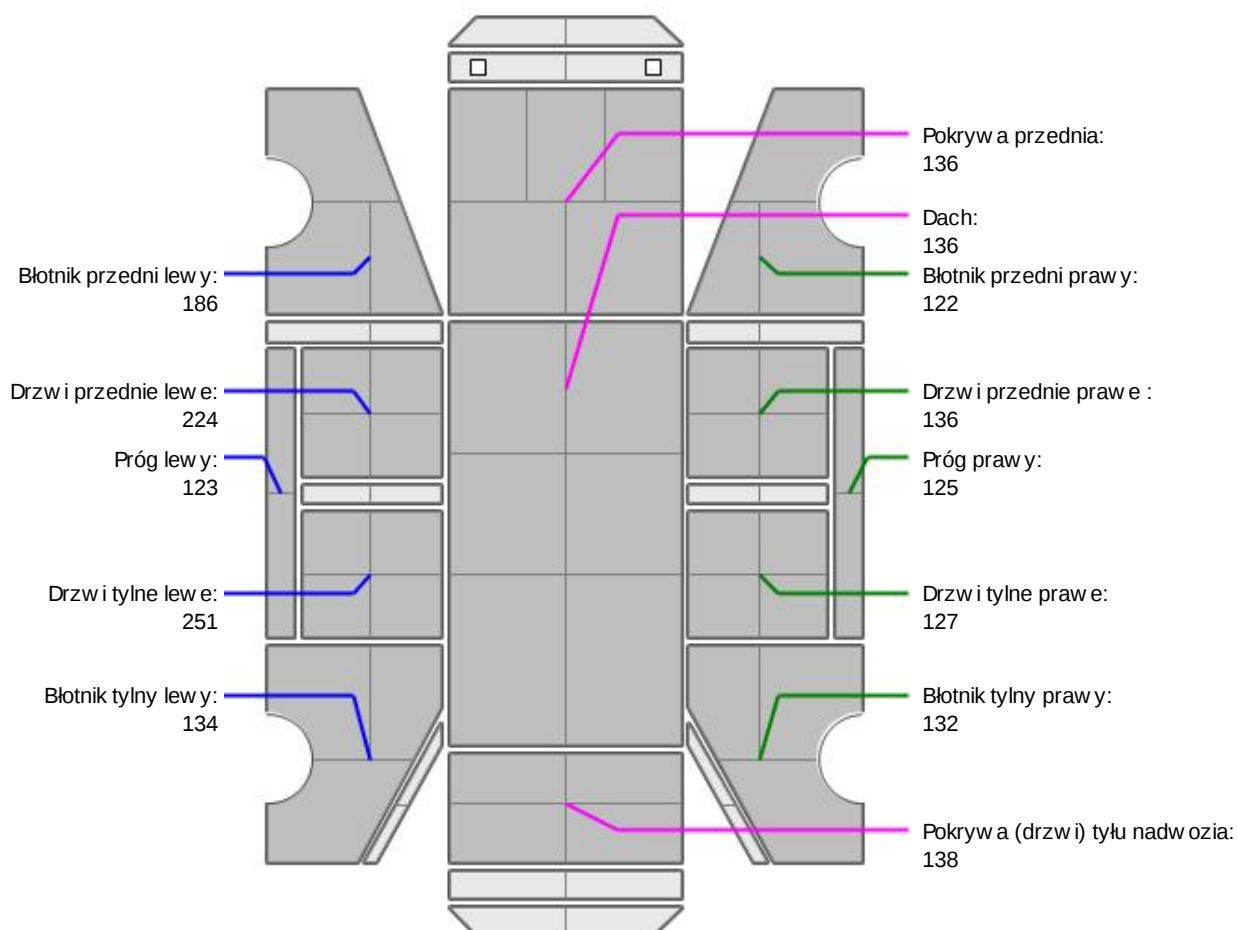
## NADWOZIE – Opis powłoki lakierowej

| L.p. | Nazwa elementu | L / P | Grubość powłoki [µm] | Opis |
| 1 | Pokrywa przednia | | 136 | |
| 2 | Dach | | 136 | |
| 3 | Błotnik przedni | L | 186 | |
| 4 | Próg | L | 123 | |
| 5 | Drzwi przednie | L | 224 | |
| 6 | Drzwi tylne | L | 251 | |
| 7 | Błotnik tylny | L | 134 | |
| 8 | Błotnik przedni | P | 122 | |
| 9 | Próg | P | 125 | |
| 10 | Drzwi przednie | P | 136 | |
| 11 | Drzwi tylne | P | 127 | |
| 12 | Błotnik tylny | P | 132 | |
| 13 | Pokrywa (drzwi) tyłu nadwozia | | 138 | |

Podane przedziały grubości powłoki lakierowej poszczególnych elementów dotyczą wyłącznie punktów pomiarowych, tj. trzech wybranych miejsc na danym elemencie nadwozia. Nie oznacza to, że w pozostałych obszarach danego elementu grubość powłoki jest jednakowa ani że nie może wykroczyć poza wskazane zakresy. Pomiary wykonano urządzeniem będącym w posiadaniu rzeczoznawcy. Pomiar wykonany innym przyrządem może się różnić.
