Nr zlecenia: 63/24/08/2026/CarArena STANDARD

## WYCENA WARTOŚCI

Zadanie: Określenie wartości rynkowej pojazdu

| DANE IDENTYFIKACYJNE POJAZDU | | Dane: [D] VIII-2026 | |
|---|---|---|---|
| Model pojazdu: | Caddy 2.0 TDI MR`21 E6 2.4t | Nr Info-Ekspert: | 040-10617 |

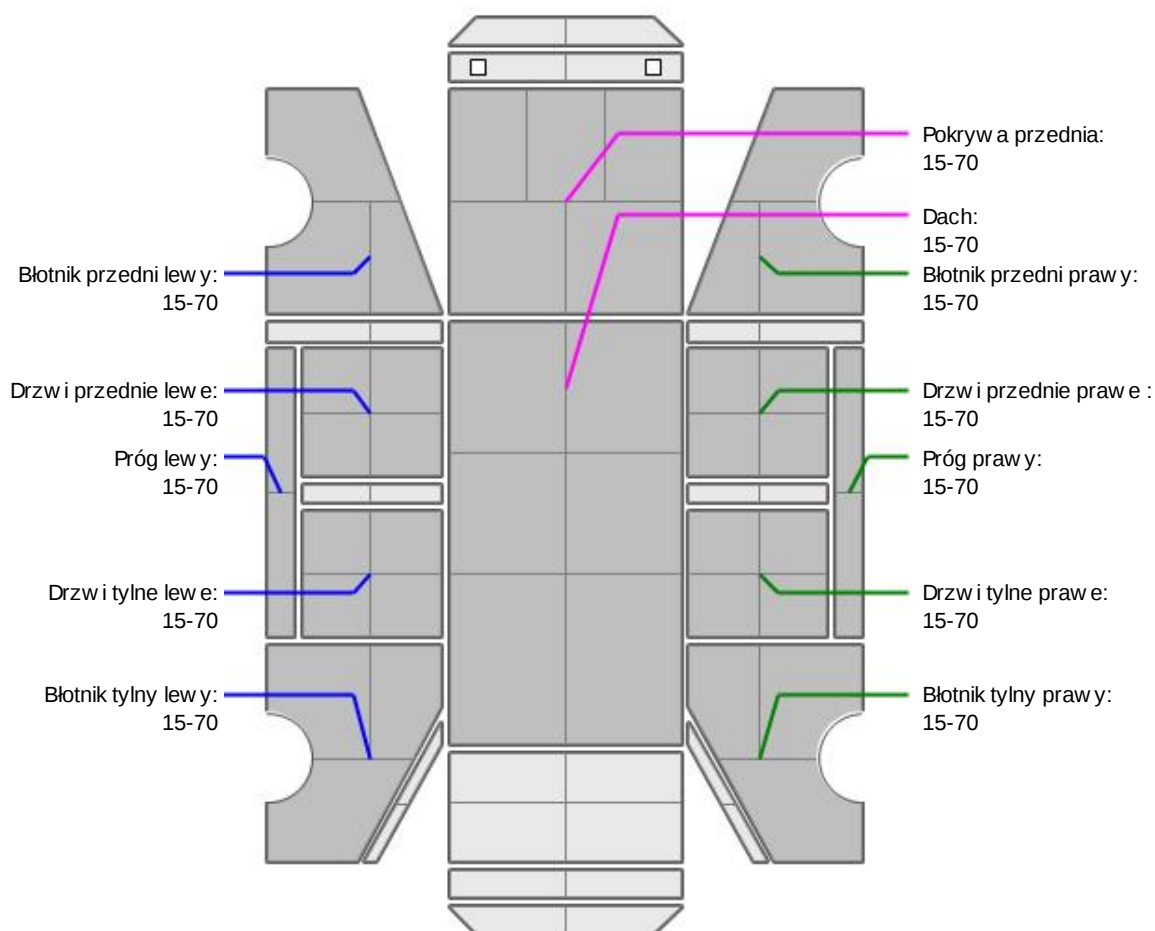
#### NADWOZIE – Opis powłoki lakierowej

| L.p. | Nazwa elementu | L / P | Grubość powłoki [μm] | Opis |
| 1 | Pokrywa przednia | | 15-70 | |

| 2 | Dach | | 15-70 | |
| 3 | Błotnik przedni | L | 15-70 | |
| 4 | Próg | L | 15-70 | |
| 5 | Drzwi przednie | L | 15-70 | |
| 6 | Drzwi tylne | L | 15-70 | |
| 7 | Błotnik tylny | L | 15-70 | |
| 8 | Błotnik przedni | P | 15-70 | |
| 9 | Próg | P | 15-70 | |
| 10 | Drzwi przednie | P | 15-70 | |
| 11 | Drzwi tylne | P | 15-70 | |
| 12 | Błotnik tylny | P | 15-70 | |

Podane przedziały grubości powłoki lakierowej poszczególnych elementów dotyczą wyłącznie punktów pomiarowych, tj. trzech wybranych miejsc na danym elemencie nadwozia. Nie oznacza to, że w pozostałych obszarach danego elementu grubość powłoki jest jednakowa ani że nie może wykroczać poza wskazane zakresy. Pomiary wykonano urządzeniem będącym w posiadaniu rzeczoznawcy. Pomiar wykonany innym przyrządem może się różnić.
