Nr zlecenia: 62/24/08/2026/CarArena STANDARD

## WYCENA WARTOŚCI

Zadanie: Określenie wartości rynkowej pojazdu

| DANE IDENTYFIKACYJNE POJAZDU | | Dane: [D] VIII-2026 | |
|---|---|---|---|
| Marka: | VOLKSWAGEN | Nr rejestracyjny: | GD8A893 |

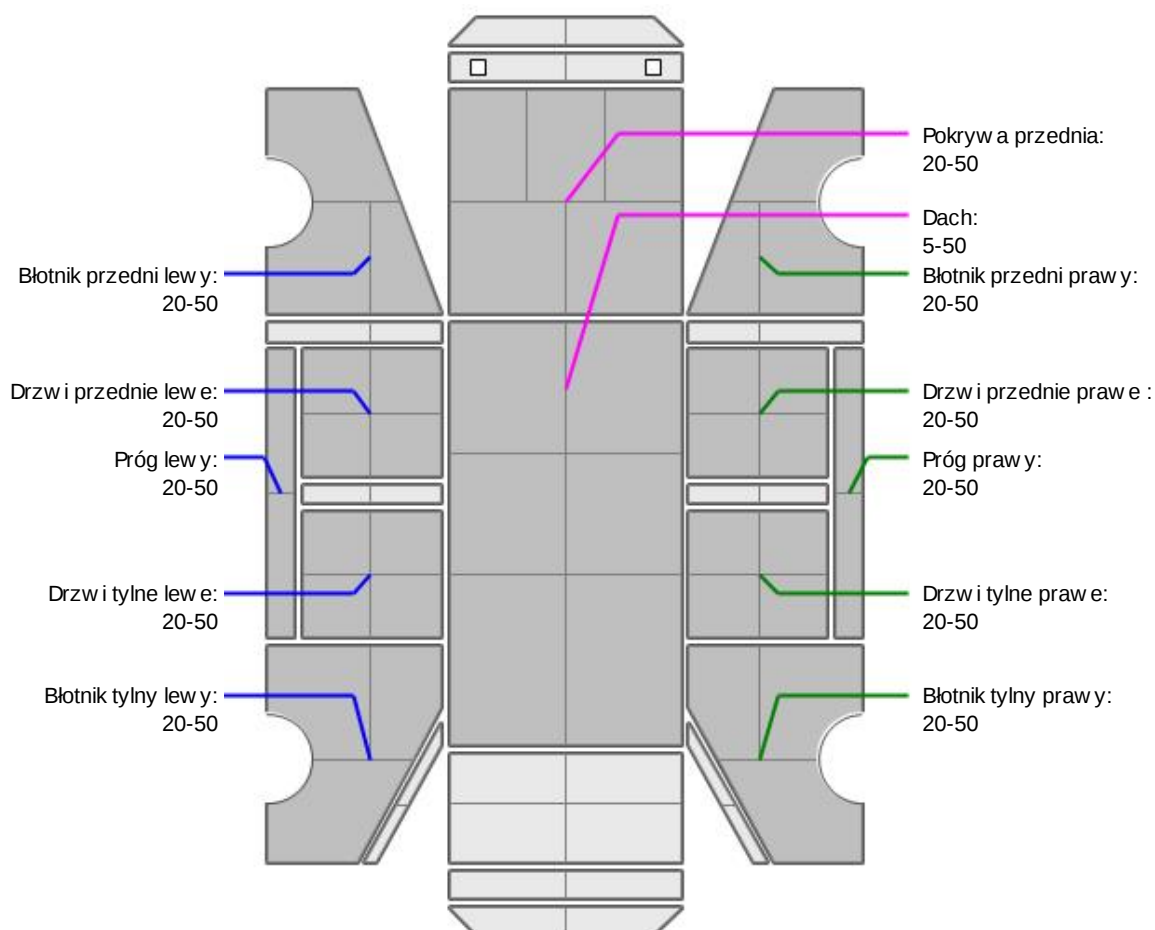
## NADWOZIE – Opis powłoki lakierowej

| L.p. | Nazwa elementu | L / P | Grubość powłoki<br>[μm] | Opis |
| 1 | Pokrywa przednia | | 20-50 | |
| 2 | Dach | | 5-50 | |
| 3 | Błotnik przedni | L | 20-50 | |
| 4 | Próg | L | 20-50 | |
| 5 | Drzwi przednie | L | 20-50 | |
| 6 | Drzwi tylne | L | 20-50 | |
| 7 | Błotnik tylny | L | 20-50 | |
| 8 | Błotnik przedni | P | 20-50 | |
| 9 | Próg | P | 20-50 | |
| 10 | Drzwi przednie | P | 20-50 | |
| 11 | Drzwi tylne | P | 20-50 | |
| 12 | Błotnik tylny | P | 20-50 | |

Podane przedziały grubości powłoki lakierowej poszczególnych elementów dotyczą wyłącznie punktów pomiarowych, tj. trzech wybranych miejsc na danym elemencie nadwozia. Nie oznaczają to, że w pozostałych obszarach danego elementu grubość powłoki jest jednakowa ani że nie może wykroczyć poza wskazane zakresy. Pomiary wykonano urządzeniem będącym w posiadaniu rzeczoznawcy. Pomiar wykonany innym przyrządem może się różnić.
