Nr zlecenia: 31/13/08/2026/EUROCASH

## Wycena wartości

Zadanie: Określenie wartości rynkowej pojazdu

| DANE IDENTYFIKACYJNE POJAZDU (*) | | Dane: [C] VIII-2026 | |
|---|---|---|---|
| Marka: | IVECO | Nr rejestracyjny: | SPS61891 |

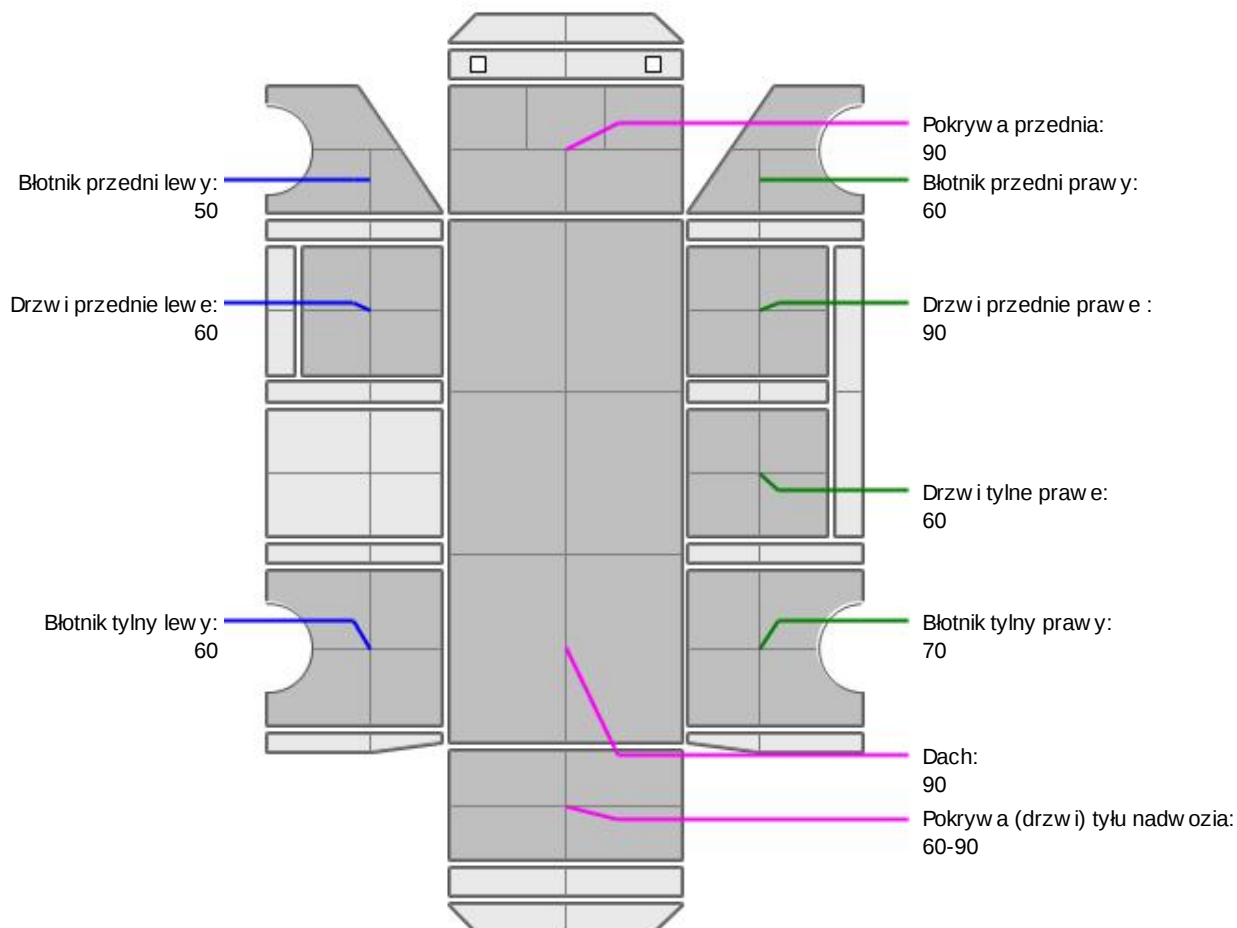
### NADWOZIE – Opis powłoki lakierowej

| L.p. | Nazwa elementu | L / P | Grubość powłoki [µm] | Opis |
| 1 | Pokrywa przednia | | 90 | |
| 2 | Dach | | 90 | |
| 3 | Błotnik przedni | L | 50 | |
| 4 | Drzwi przednie | L | 60 | |
| 5 | Błotnik tylny | L | 60 | |
| 6 | Błotnik przedni | P | 60 | |
| 7 | Drzwi przednie | P | 90 | |
| 8 | Drzwi tylne | P | 60 | |
| 9 | Błotnik tylny | P | 70 | |
| 10 | Pokrywa (drzwi) tyłu nadwozia | | 60-90 | |

Podane przedziały grubości powłoki lakierowej poszczególnych elementów dotyczą wyłącznie punktów pomiarowych, tj. trzech wybranych miejsc na danym elemencie nadwozia. Nie oznacza to, że w pozostałych obszarach danego elementu grubość powłoki jest jednakowa ani że nie może wykroczyć poza wskazane zakresy. Pomiary wykonano urządzeniem będącym w posiadaniu rzeczoznawcy. Pomiar wykonany innym przyrządem może się różnić.
