Nr zlecenia: 60/24/08/2026/CarArena STANDARD

## WYCENA WARTOŚCI

Zadanie: Określenie wartości rynkowej pojazdu

| DANE IDENTYFIKACYJNE POJAZDU | | Dane: [O] VIII-2026 | |
|---|---|---|---|
| Model pojazdu: | Passat B8 2.0 TDI-CR MR`15 E6 | Nr Info-Ekspert: | 040-08964 |

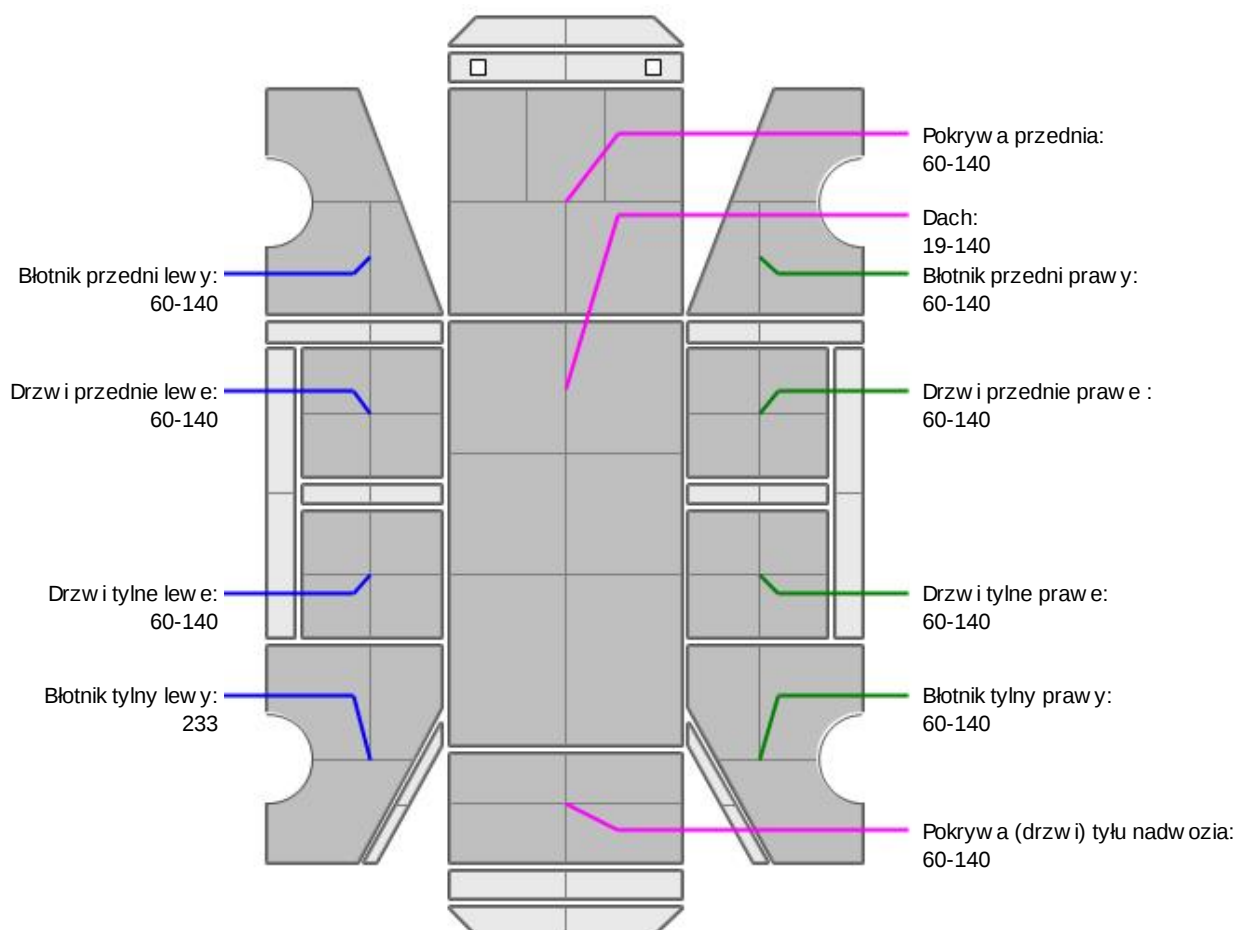
## NADWOZIE – Opis powłoki lakierowej

| L.p. | Nazwa elementu | L / P | Grubość powłoki [µm] | Opis |
|---|---|---|---|---|
| 1 | Pokrywa przednia | | 60-140 | |
| 6 | Błotnik tylny | L | 233 | |

Podane przedziały grubości powłoki lakierowej poszczególnych elementów dotyczą wyłącznie punktów pomiarowych, tj. trzech wybranych miejsc na danym elemencie nadwozia. Nie oznacza to, że w pozostałych obszarach danego elementu grubość powłoki jest jednakowa ani że nie może wykroczyć poza wskazane zakresy. Pomiary wykonano urządzeniem będącym w posiadaniu rzeczoznawcy. Pomiar wykonany innym przyrządem może się różnić.
