Nr zlecenia: 03/26/08/2026/CarArena STANDARD

## Wycena wartości

Zadanie: Ocena stanu technicznego i określenie wartości rynkowej pojazdu

| DANE IDENTYFIKACYJNE POJAZDU | | Dane: [O] VIII-2026 | |
|---|---|---|---|
| Model pojazdu: | 320 Diesel Mild Hybrid MR`22 E6d/e G20 | Nr Info-Ekspert: | 003-06446 |

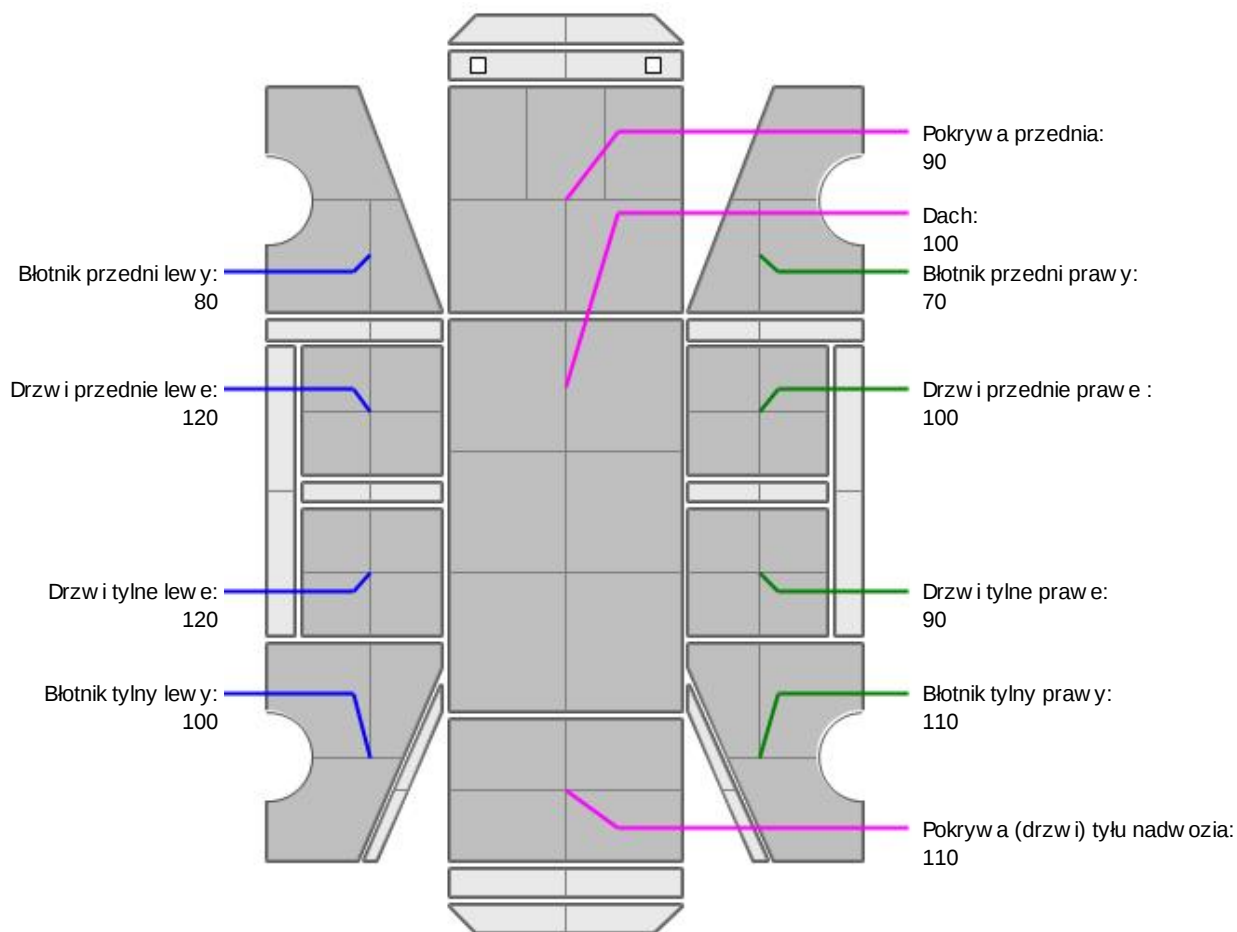
**KABINA KIEROWCY – Opis powłoki lakierowej**

| L.p. | Nazwa elementu | L / P | Grubość powłoki [μm] | Opis |
| 1 | Pokrywa przednia | | 90 | |
| 2 | Dach | | 100 | |
| 3 | Błotnik przedni | L | 80 | |
| 4 | Drzwi przednie | L | 120 | |
| 5 | Błotnik tylny | L | 100 | |
| 6 | Błotnik przedni | P | 70 | |
| 7 | Drzwi przednie | P | 100 | |
| 8 | Błotnik tylny | P | 110 | |
| 9 | Pokrywa (drzwi) tyłu nadwozia | | 110 | |
| 10 | Drzwi tylne | L | 120 | |
| 11 | Drzwi tylne | P | 90 | |

Podane przedziały grubości powłoki lakierowej poszczególnych elementów dotyczą wyłącznie punktów pomiarowych, tj. trzech wybranych miejsc na danym elemencie nadwozia. Nie oznacza to, że w pozostałych obszarach danego elementu grubość powłoki jest jednakowa ani że nie może wykroczyć poza wskazane zakresy. Pomiary wykonano urządzeniem będącym w posiadaniu rzeczoznawcy. Pomiar wykonany innym przyrządem może się różnić.
