Nr zlecenia: 92/24/08/2026/CarArena STANDARD

## Wycena wartości

Zadanie: Ocena stanu technicznego i określenie wartości rynkowej pojazdu

| DANE IDENTYFIKACYJNE POJAZDU | | Dane: [O] VIII-2026 | |
|---|---|---|---|
| Model pojazdu: | <b>218i Active Tourer MR`22 E6d/e U06</b> | Nr Info-Ekspert: | <b>003-06413</b> |

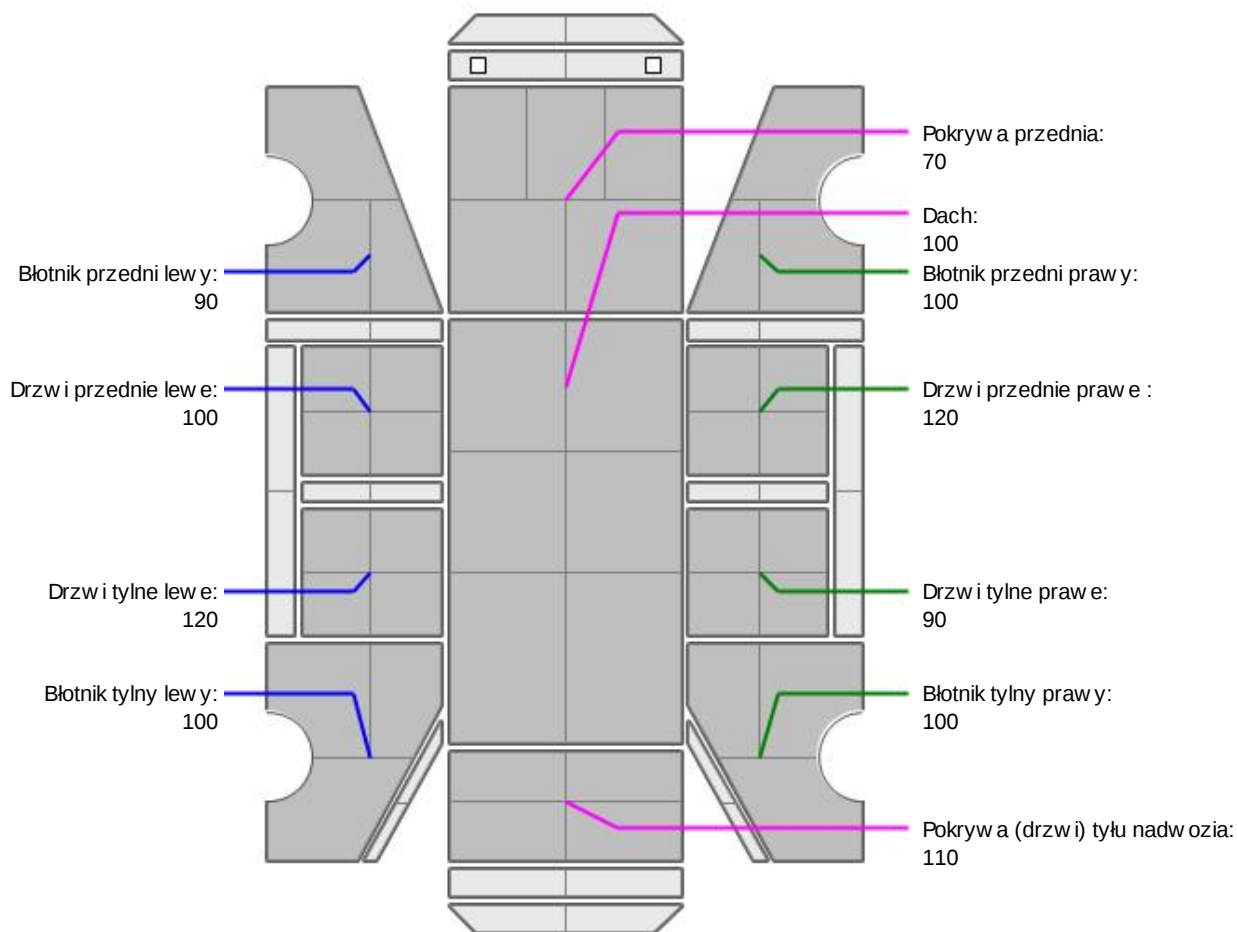
## NADWOZIE – Opis powłoki lakierowej

| L.p. | Nazwa elementu | L / P | Grubość powłoki [μm] | Opis |
| 1 | Pokrywa przednia | | 70 | |
| 2 | Dach | | 100 | |
| 3 | Błotnik przedni | L | 90 | |
| 4 | Drzwi przednie | L | 100 | |
| 5 | Błotnik tylny | L | 100 | |
| 6 | Błotnik przedni | P | 100 | |
| 7 | Drzwi przednie | P | 120 | |
| 8 | Błotnik tylny | P | 100 | |
| 9 | Pokrywa (drzwi) tyłu nadwozia | | 110 | |
| 10 | Drzwi tylne | L | 120 | |
| 11 | Drzwi tylne | P | 90 | |

Podane przedziały grubości powłoki lakierowej poszczególnych elementów dotyczą wyłącznie punktów pomiarowych, tj. trzech wybranych miejsc na danym elemencie nadwozia. Nie oznacza to, że w pozostałych obszarach danego elementu grubość powłoki jest jednakowa ani że nie może wykroczyć poza wskazane zakresy. Pomiary wykonano urządzeniem będącym w posiadaniu rzeczoznawcy. Pomiar wykonany innym przyrządem może się różnić.
