Nr zlecenia: 103/19/08/2026/CarArena STANDARD

## Wycena wartości

Zadanie: Określenie wartości rynkowej pojazdu

| DANE IDENTYFIKACYJNE POJAZDU | | Dane: [O] VIII-2026 | |
|---|---|---|---|
| Model pojazdu: | 320 Touring Diesel Mild Hybrid MR`22 E6d/e G21 | Nr Info-Ekspert: | 003-06460 |

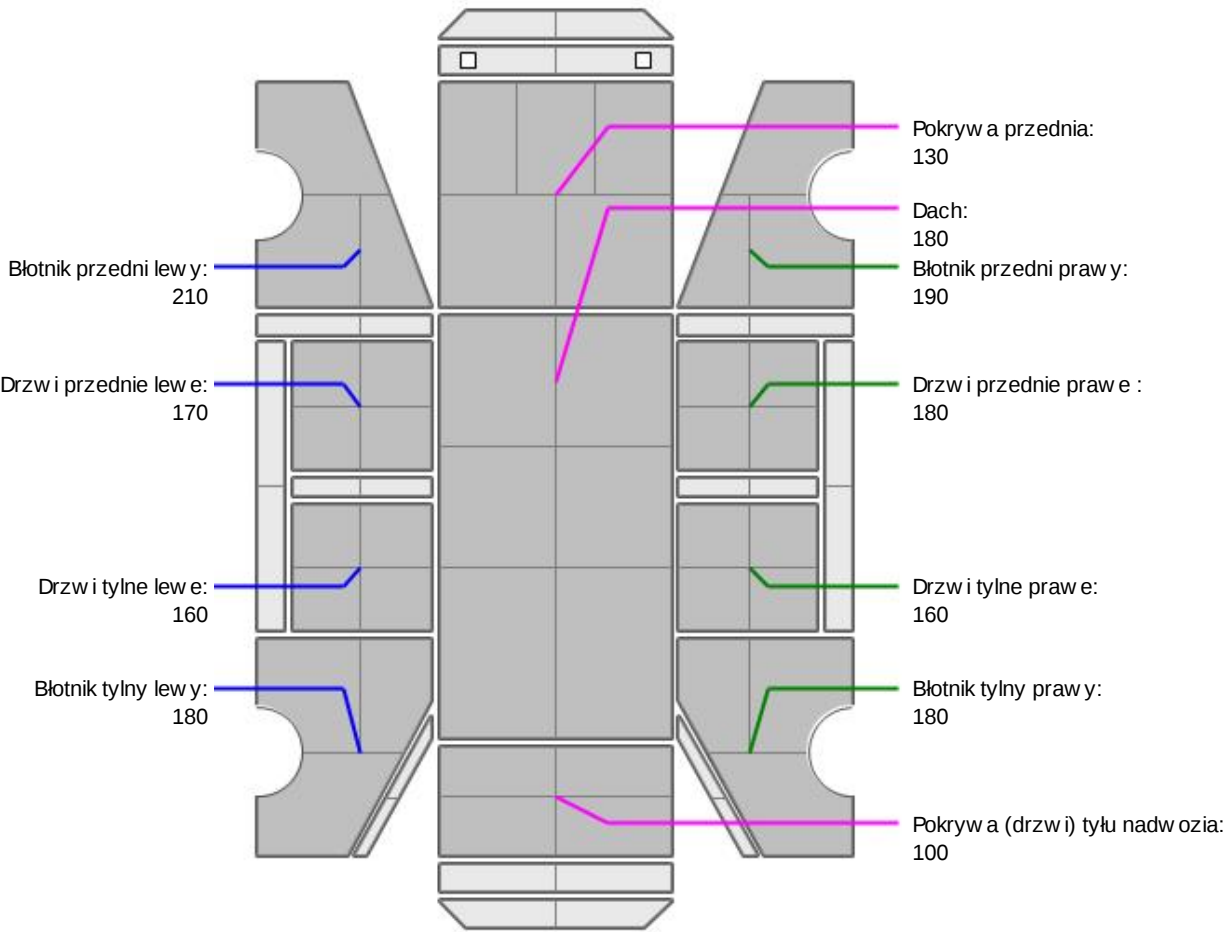
NADWOZIE – Opis powłoki lakierowej

| L.p. | Nazwa elementu | L / P | Grubość powłoki [µm] | Opis |
| 1 | Pokrywa przednia | | 130 | |
| 2 | Dach | | 180 | |
| 3 | Błotnik przedni | L | 210 | |
| 4 | Drzwi przednie | L | 170 | |
| 5 | Drzwi tylne | L | 160 | |
| 6 | Błotnik tylny | L | 180 | |
| 7 | Błotnik przedni | P | 190 | |
| 8 | Drzwi przednie | P | 180 | |
| 9 | Drzwi tylne | P | 160 | |
| 10 | Błotnik tylny | P | 180 | |
| 11 | Pokrywa (drzwi) tyłu nadwozia | | 100 | |

Podane przedziały grubości powłoki lakierowej poszczególnych elementów dotyczą wyłącznie punktów pomiarowych, tj. trzech wybranych miejsc na danym elemencie nadwozia. Nie oznacza to, że w pozostałych obszarach danego elementu grubość powłoki jest jednakowa ani że nie może wykroczyć poza wskazane zakresy. Pomiary wykonano urządzeniem będącym w posiadaniu rzeczoznawcy. Pomiar wykonany innym przyrządem może się różnić.
