Nr zlecenia: 91/28/08/2026/CarArena STANDARD

## Wycena wartości

Zadanie: Ocena stanu technicznego i określenie wartości rynkowej pojazdu

| DANE IDENTYFIKACYJNE POJAZDU | | Dane: [O] VIII-2026 | |
|---|---|---|---|
| Marka: | BMW | Nr rejestracyjny: | DW5WA38 |

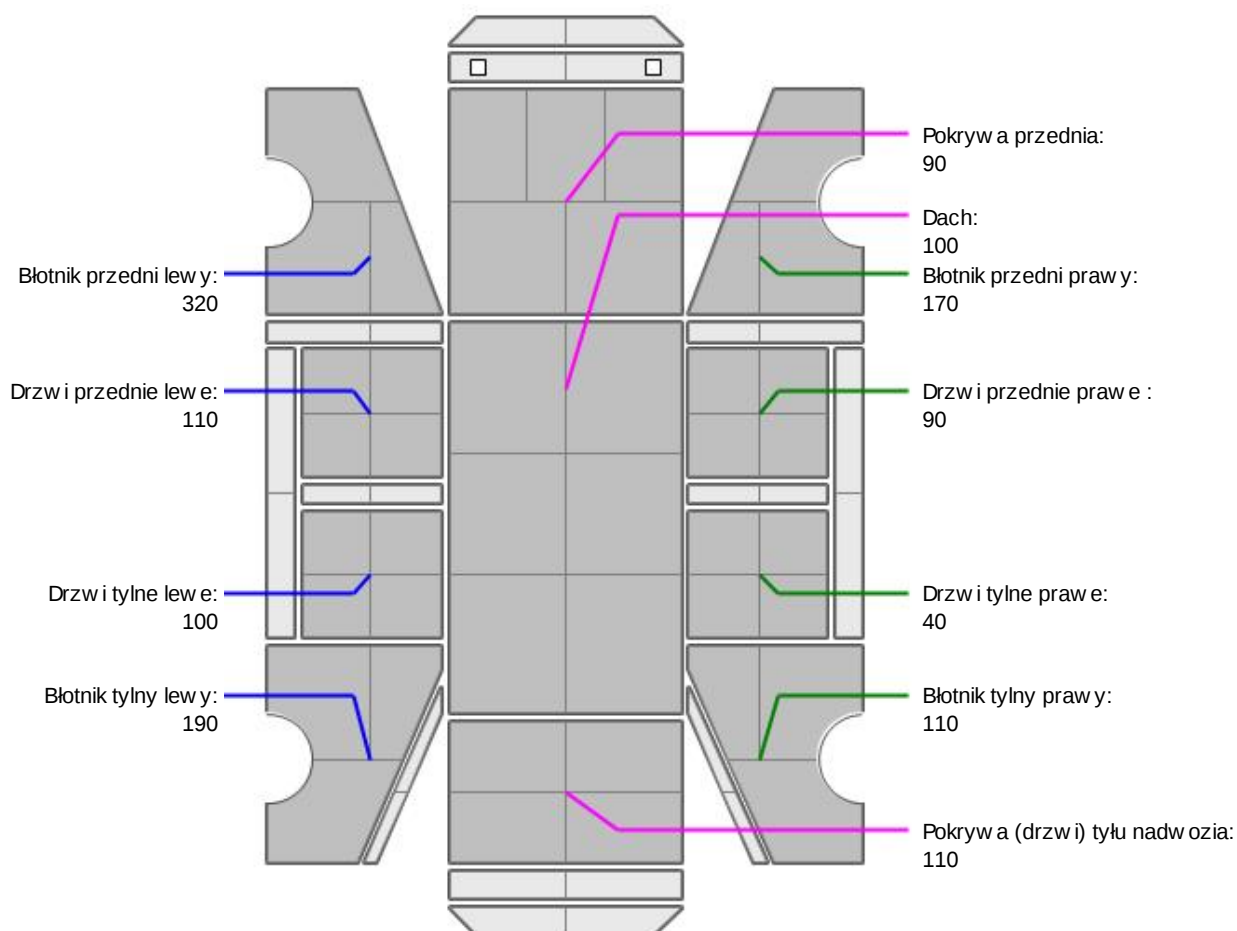
**KABINA KIEROWCY – Opis powłoki lakierowej**

| L.p. | Nazwa elementu | L / P | Grubość powłoki [μm] | Opis |
| 1 | Pokrywa przednia | | 90 | |
| 2 | Dach | | 100 | |
| 3 | Błotnik przedni | L | 320 | |
| 4 | Drzwi przednie | L | 110 | |
| 5 | Błotnik tylny | L | 190 | |
| 6 | Błotnik przedni | P | 170 | |
| 7 | Drzwi przednie | P | 90 | |
| 8 | Błotnik tylny | P | 110 | |
| 9 | Pokrywa (drzwi) tyłu nadwozia | | 110 | |
| 10 | Drzwi tylne | L | 100 | |
| 11 | Drzwi tylne | P | 40 | |

Podane przedziały grubości powłoki lakierowej poszczególnych elementów dotyczą wyłącznie punktów pomiarowych, tj. trzech wybranych miejsc na danym elemencie nadwozia. Nie oznacza to, że w pozostałych obszarach danego elementu grubość powłoki jest jednakowa ani że nie może wykroczyć poza wskazane zakresy. Pomiary wykonano urządzeniem będącym w posiadaniu rzeczoznawcy. Pomiar wykonany innym przyrządem może się różnić.
