Nr zlecenia: 93/24/08/2026/CarArena STANDARD

## Wycena wartości

Zadanie: Ocena stanu technicznego i określenie wartości rynkowej pojazdu

| DANE IDENTYFIKACYJNE POJAZDU | | Dane: [O] VIII-2026 | |
|---|---|---|---|
| Model pojazdu: | <b>320 Diesel Mild Hybrid MR`22 E6d/e G20</b> | Nr Info-Ekspert: | <b>003-06446</b> |

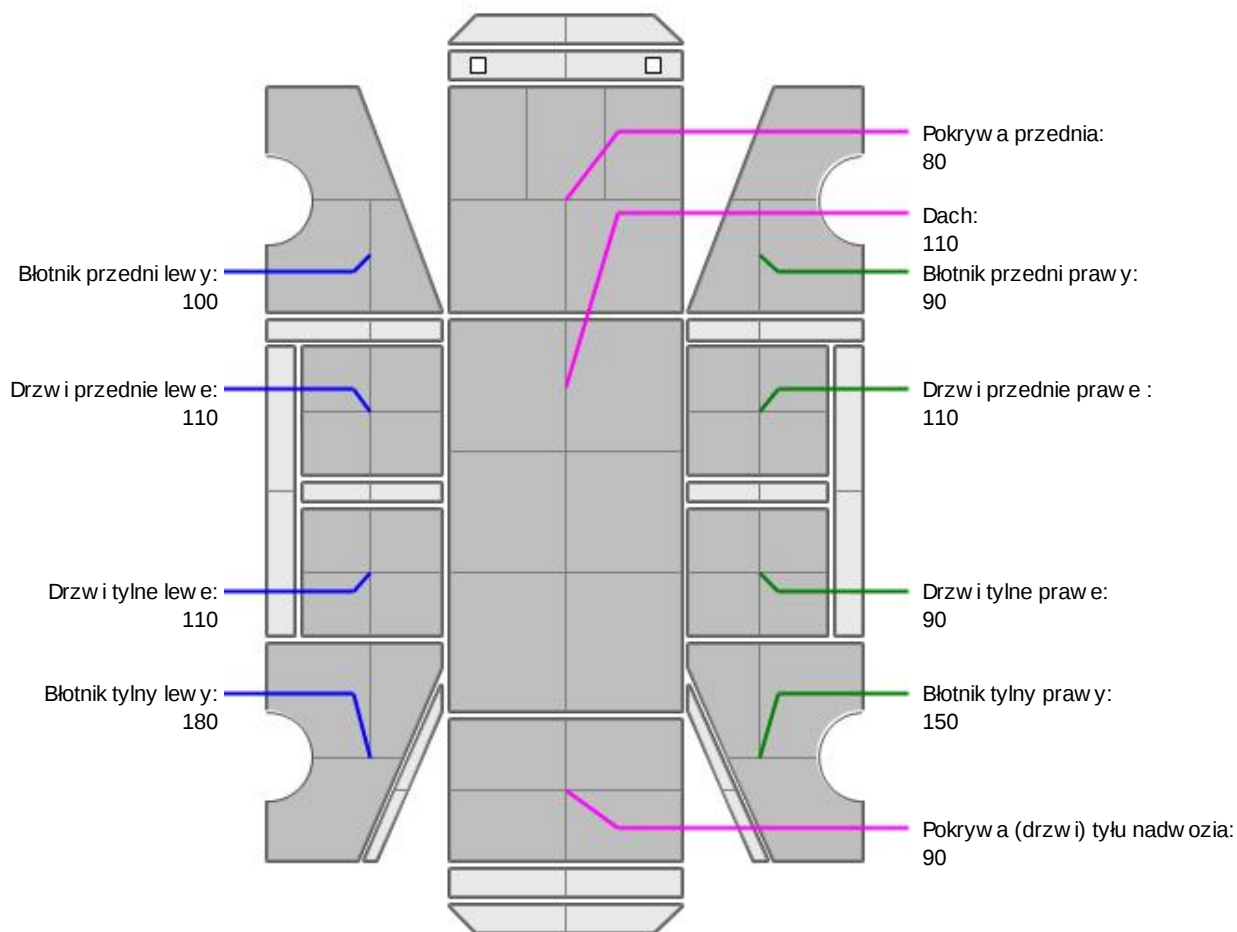
**KABINA KIEROWCY – Opis powłoki lakierowej**

| L.p. | Nazwa elementu | L / P | Grubość powłoki [μm] | Opis |
| 1 | Pokrywa przednia | | 80 | |
| 2 | Dach | | 110 | |
| 3 | Błotnik przedni | L | 100 | |
| 4 | Drzwi przednie | L | 110 | |
| 5 | Błotnik tylny | L | 180 | |
| 6 | Błotnik przedni | P | 90 | |
| 7 | Drzwi przednie | P | 110 | |
| 8 | Błotnik tylny | P | 150 | |
| 9 | Pokrywa (drzwi) tyłu nadwozia | | 90 | |
| 10 | Drzwi tylne | L | 110 | |
| 11 | Drzwi tylne | P | 90 | |

Podane przedziały grubości powłoki lakierowej poszczególnych elementów dotyczą wyłącznie punktów pomiarowych, tj. trzech wybranych miejsc na danym elemencie nadwozia. Nie oznacza to, że w pozostałych obszarach danego elementu grubość powłoki jest jednakowa ani że nie może wykroczyć poza wskazane zakresy. Pomiary wykonano urządzeniem będącym w posiadaniu rzeczoznawcy. Pomiar wykonany innym przyrządem może się różnić.
