Nr zlecenia: 65/21/08/2026/CarArena STANDARD

## Wycena wartości

Zadanie: Określenie wartości rynkowej pojazdu

| DANE IDENTYFIKACYJNE POJAZDU | | Dane: [O] VIII-2026 | |
|---|---|---|---|
| Marka: | VOLKSWAGEN | Nr rejestracyjny: | WND2045A |

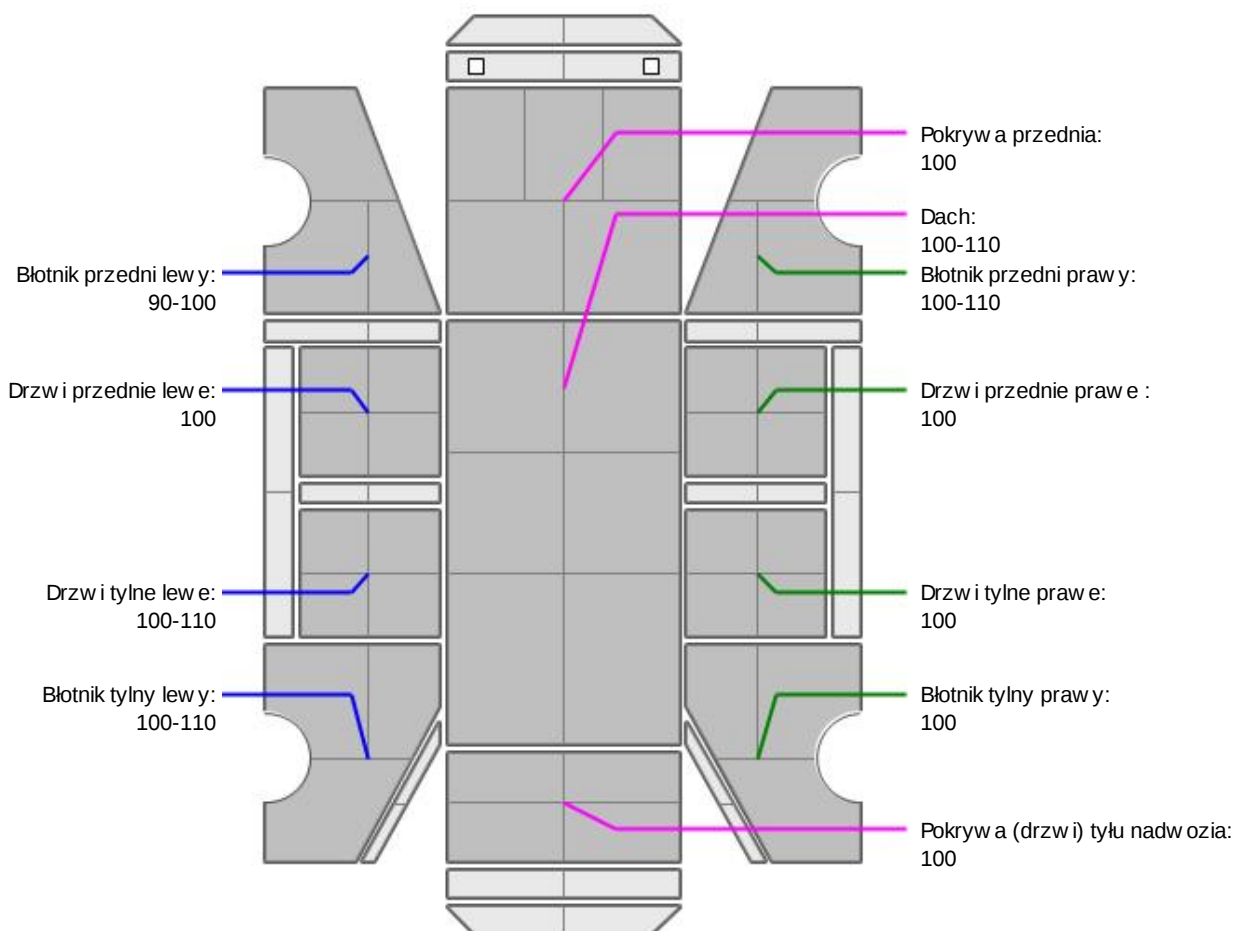
### NADWOZIE – Opis powłoki lakierowej

| L.p. | Nazwa elementu | L / P | Grubość powłoki [μm] | Opis |
| 1 | Pokrywa przednia | | 100 | |
| 2 | Dach | | 100-110 | |
| 3 | Błotnik przedni | L | 90-100 | |
| 4 | Drzwi przednie | L | 100 | |
| 5 | Drzwi tylne | L | 100-110 | |
| 6 | Błotnik tylny | L | 100-110 | |
| 7 | Błotnik przedni | P | 100-110 | |
| 8 | Drzwi przednie | P | 100 | |
| 9 | Drzwi tylne | P | 100 | |
| 10 | Błotnik tylny | P | 100 | |
| 11 | Pokrywa (drzwi) tyłu nadwozia | | 100 | |

Podane przedziały grubości powłoki lakierowej poszczególnych elementów dotyczą wyłącznie punktów pomiarowych, tj. trzech wybranych miejsc na danym elemencie nadwozia. Nie oznacza to, że w pozostałych obszarach danego elementu grubość powłoki jest jednakowa ani że nie może wykraczać poza wskazane zakresy. Pomiary wykonano urządzeniem będącym w posiadaniu rzeczoznawcy. Pomiar wykonany innym przyrządem może się różnić.
