Nr zlecenia: 77/26/08/2026/CarArena STANDARD

## WYCENA WARTOŚCI

Zadanie: Ocena stanu technicznego i określenie wartości rynkowej pojazdu

| DANE IDENTYFIKACYJNE POJAZDU | | Dane: [O] IX-2026 | |
|---|---|---|---|
| Marka: | VOLKSWAGEN | Nr rejestracyjny: | WND89047 |

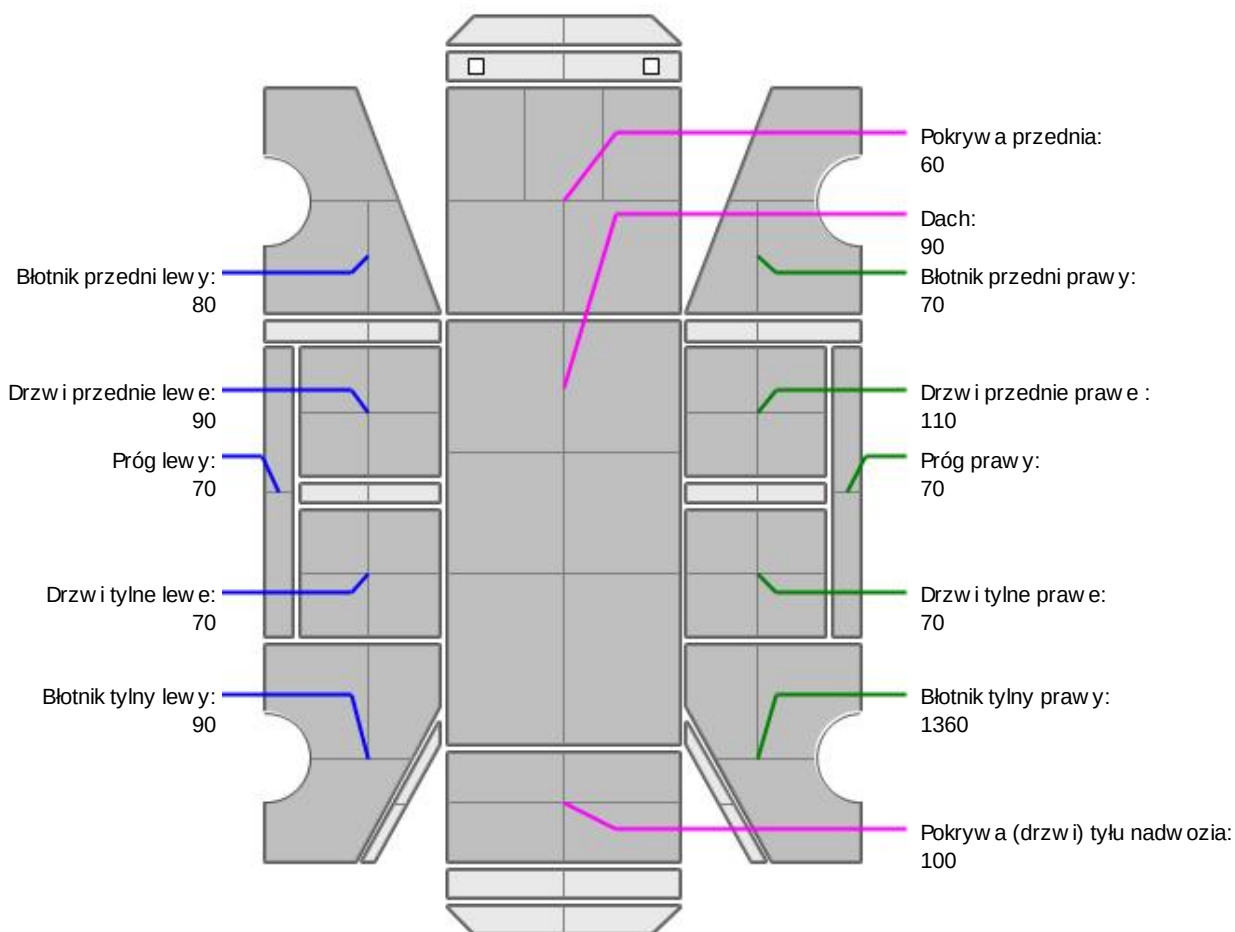
## NADWOZIE – Opis powłoki lakierowej

| L.p. | Nazwa elementu | L / P | Grubość powłoki<br>[µm] | Opis |
| 12 | Błotnik tylny | P | 1360 | |

Podane przedziały grubości powłoki lakierowej poszczególnych elementów dotyczą wyłącznie punktów pomiarowych, tj. trzech wybranych miejsc na danym elemencie nadwozia. Nie oznacza to, że w pozostałych obszarach danego elementu grubość powłoki jest jednakowa ani że nie może wykroczyć poza wskazane zakresy. Pomiary wykonano urządzeniem będącym w posiadaniu rzeczoznawcy. Pomiar wykonany innym przyrządem może się różnić.
