Nr zlecenia: 67/21/08/2026/CarArena STANDARD

## Wycena wartości

Zadanie: Określenie wartości rynkowej pojazdu

| DANE IDENTYFIKACYJNE POJAZDU | | Dane: [O] VIII-2026 | |
|---|---|---|---|
| Model pojazdu: | Polo VI 1.6 TDI MR`18 E6 | Nr Info-Ekspert: | 040-09609 |

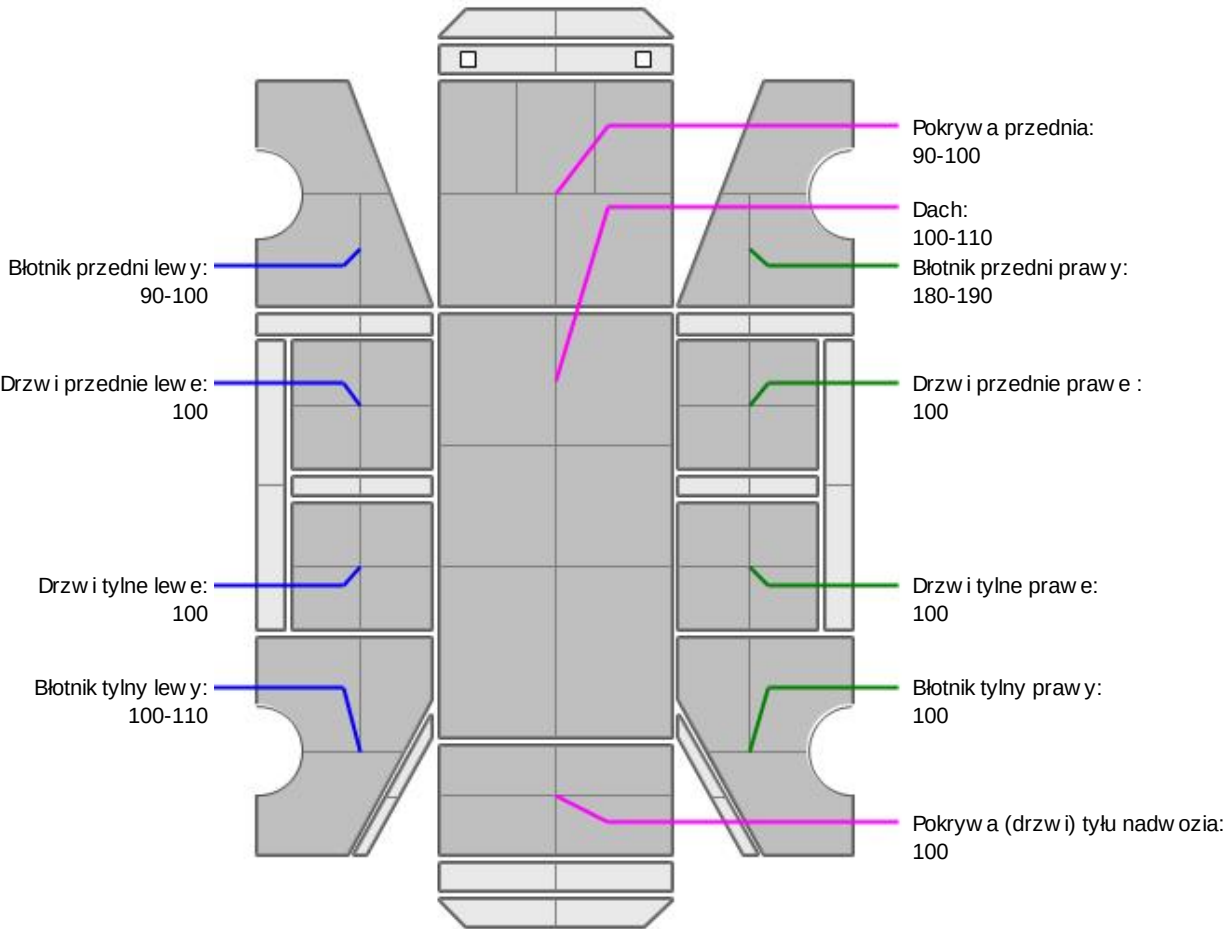
**NADWOZIE – Opis powłoki lakierowej**

| L.p. | Nazwa elementu | L / P | Grubość powłoki [µm] | Opis |
| 1 | Pokrywa przednia | | 90-100 | |
| 2 | Dach | | 100-110 | |
| 3 | Błotnik przedni | L | 90-100 | |
| 4 | Drzwi przednie | L | 100 | |
| 5 | Drzwi tylne | L | 100 | |
| 6 | Błotnik tylny | L | 100-110 | |
| 7 | Błotnik przedni | P | 180-190 | |
| 8 | Drzwi przednie | P | 100 | |
| 9 | Drzwi tylne | P | 100 | |
| 10 | Błotnik tylny | P | 100 | |

| 11 | Pokrywa (drzwi) tyłu nadwozia | | 100 | |

Podane przedziały grubości powłoki lakierowej poszczególnych elementów dotyczą wyłącznie punktów pomiarowych, tj. trzech wybranych miejsc na danym elemencie nadwozia. Nie oznacza to, że w pozostałych obszarach danego elementu grubość powłoki jest jednakowa ani że nie może wykroczać poza wskazane zakresy. Pomiary wykonano urządzeniem będącym w posiadaniu rzeczoznawcy. Pomiar wykonany innym przyrządem może się różnić.
