Nr zlecenia: 66/21/08/2026/CarArena STANDARD

## Wycena wartości

Zadanie: Określenie wartości rynkowej pojazdu

| DANE IDENTYFIKACYJNE POJAZDU | | Dane: [O] VIII-2026 | |
|---|---|---|---|
| Model pojazdu: | Polo VI 1.6 TDI MR`18 E6 | Nr Info-Ekspert: | 040-09609 |

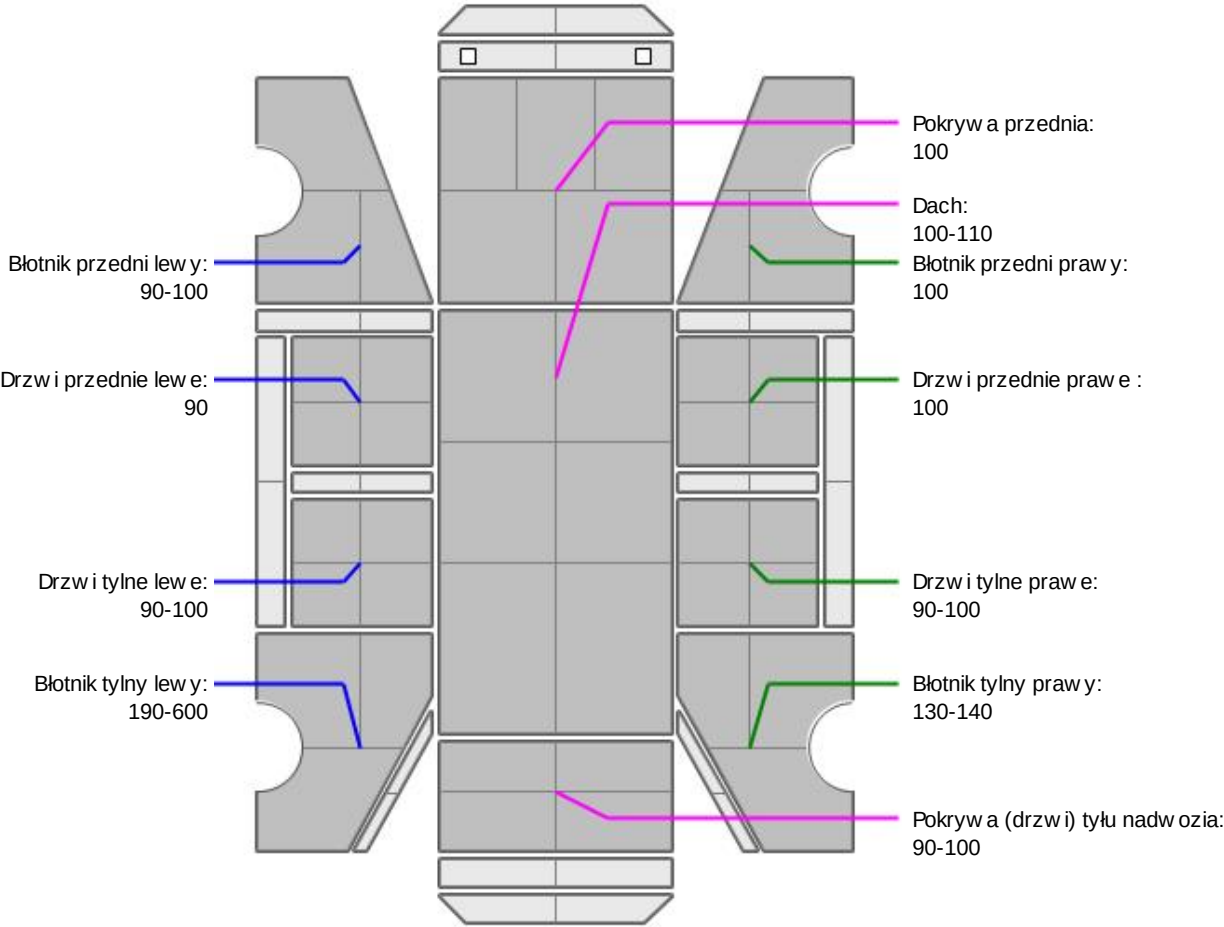
**NADWOZIE – Opis powłoki lakierowej**

| L.p. | Nazwa elementu | L / P | Grubość powłoki [μm] | Opis |
| 6 | Łotnik tylny | L | 190-600 | |

| 10 | Błotnik tylny | P | 130-140 | |

Podane przedziały grubości powłoki lakierowej poszczególnych elementów dotyczą wyłącznie punktów pomiarowych, tj. trzech wybranych miejsc na danym elemencie nadwozia. Nie oznacza to, że w pozostałych obszarach danego elementu grubość powłoki jest jednakowa ani że nie może wykroczyć poza wskazane zakresy. Pomiary wykonano urządzeniem będącym w posiadaniu rzeczoznawcy. Pomiar wykonany innym przyrządem może się różnić.
