## Raport z oględzin pojazdu

| Numer raportu | 217721/1/26-11401 | Data raportu | 12-01-2026 |

| Marka, model | PEUGEOT 308 SW 17-21 |
| Numer rejestracyjny | WD9388P |

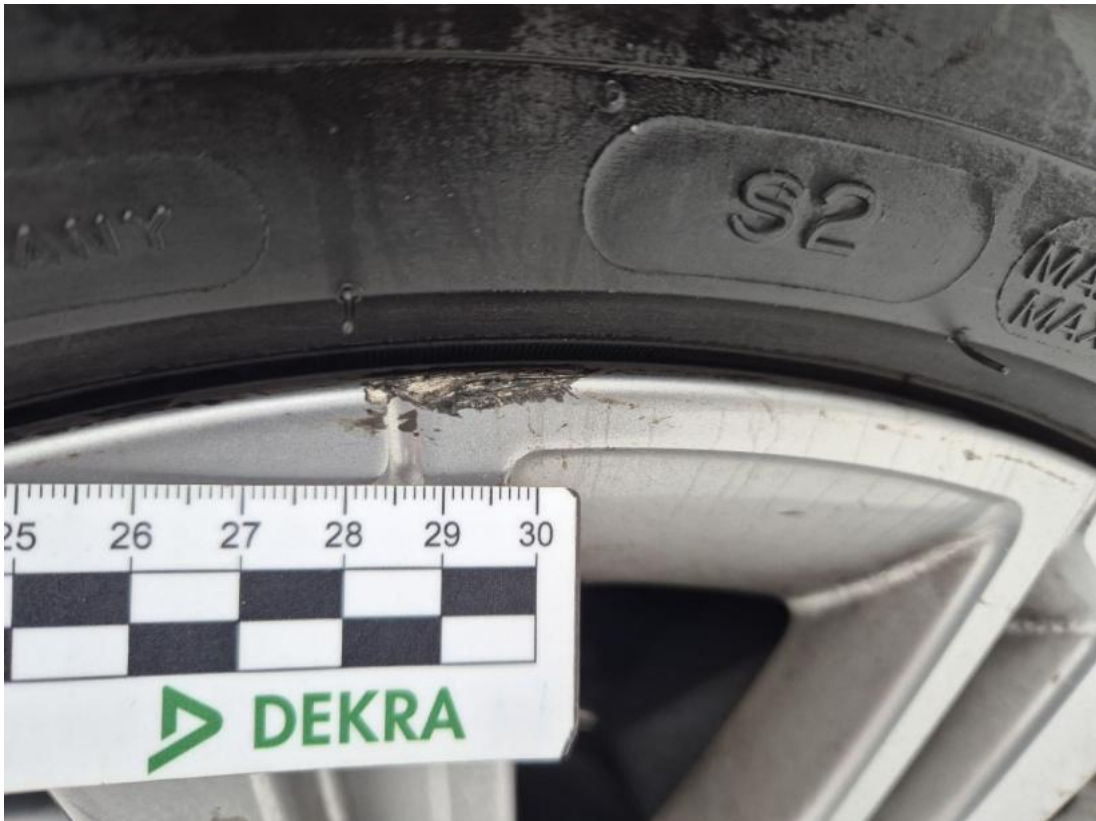
**Fot. 37**

| Poz. | Nazwa pozycji | Opis uszkodzeń | Kwalifik. | Naprawa [rbg] |
|---|---|---|---|---|
| 4 | Tarcza koła aluminiowa przód R | rysa/odprysk, ubytki materiału | NA | 2 |

Felga aluminiowa przednia P - Rysa/odprysk 1

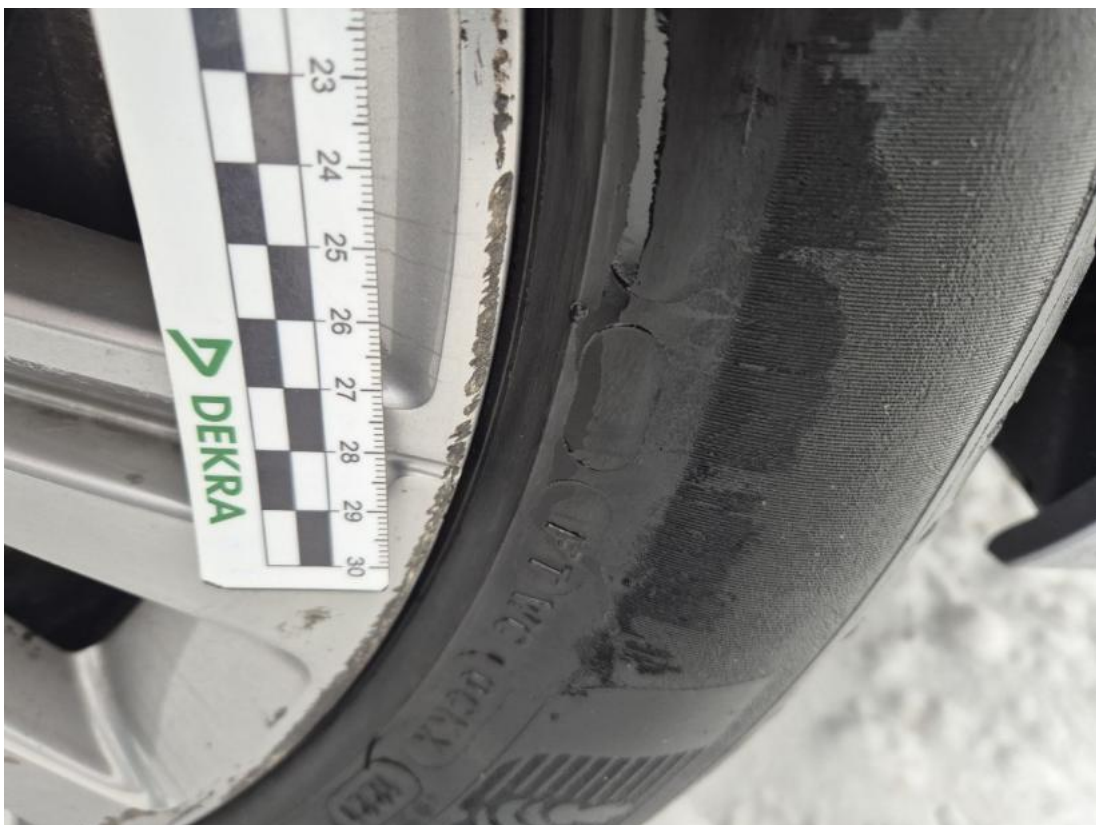
**Fot. 38**

Felga aluminiowa przednia P - Rysa/odprysk 2

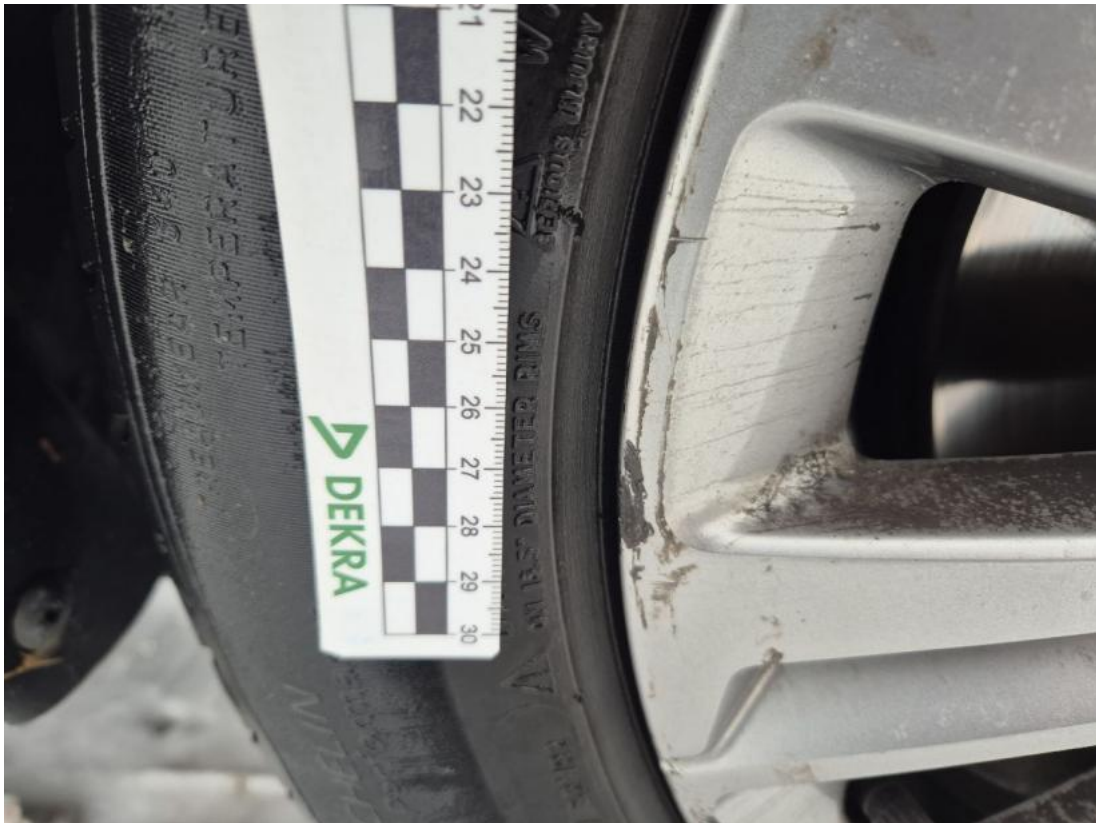
**Fot. 39**

Felga aluminiowa przednia P() - Rysa/odprysk 3

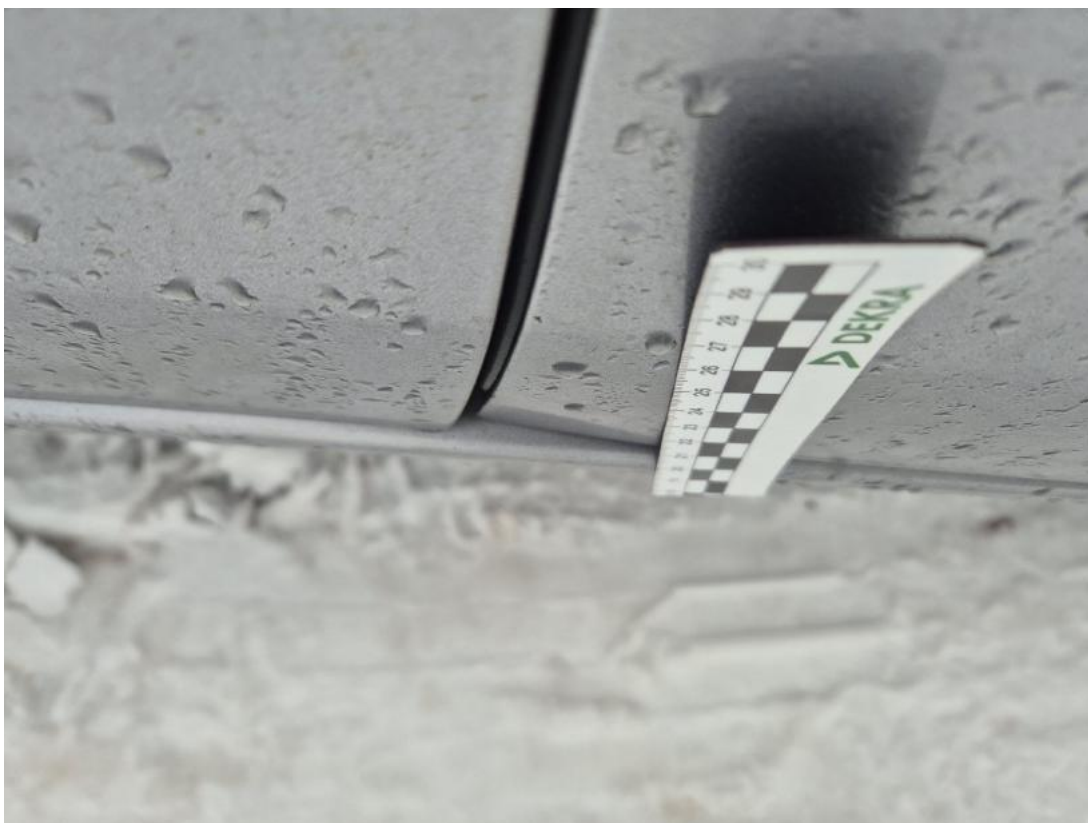
**Fot. 41**

| Poz. | Nazwa pozycji | Opis uszkodzeń | Kwalifik. | Naprawa [rbg] |
|---|---|---|---|---|
| 1 | Drzwi przednie (nieuzbrojone) R | wgniecenie/odkształcenie | NA | 1 |

Drzwi przednie P - Wgniecenie/odkształcenie 1

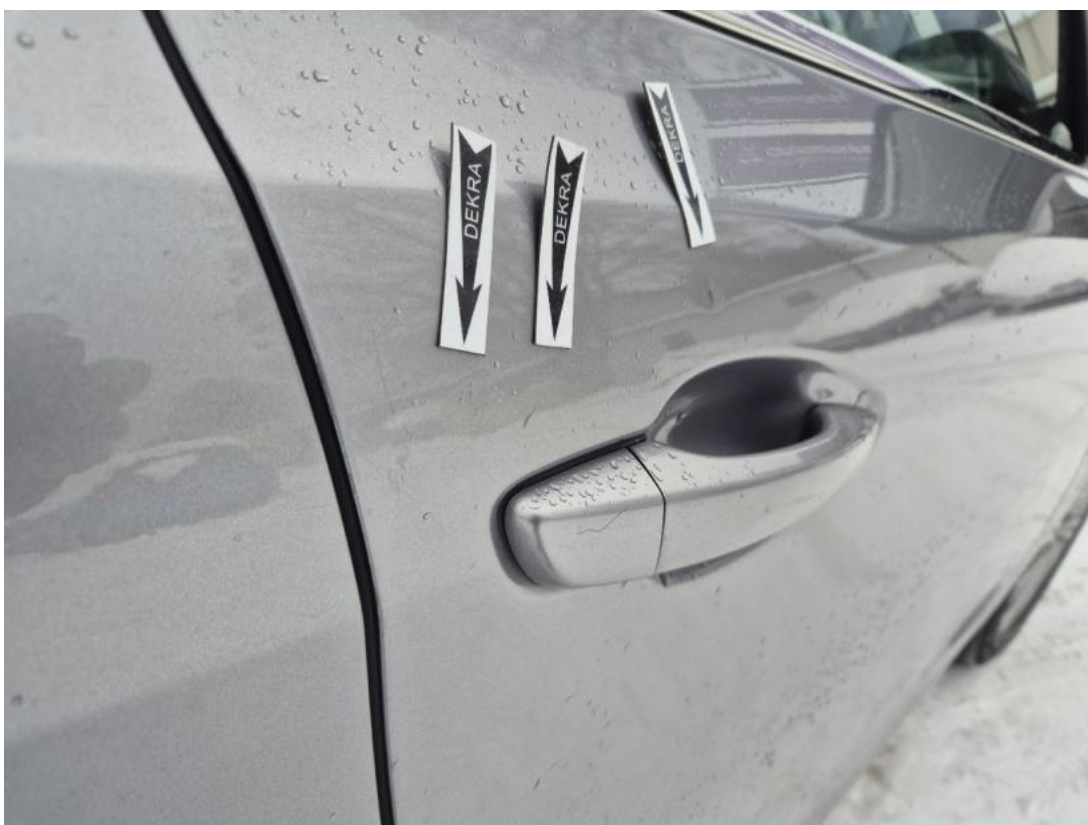
**Fot. 42**

Drzwi przednie P - Wgniecenie/odkształcenie 2

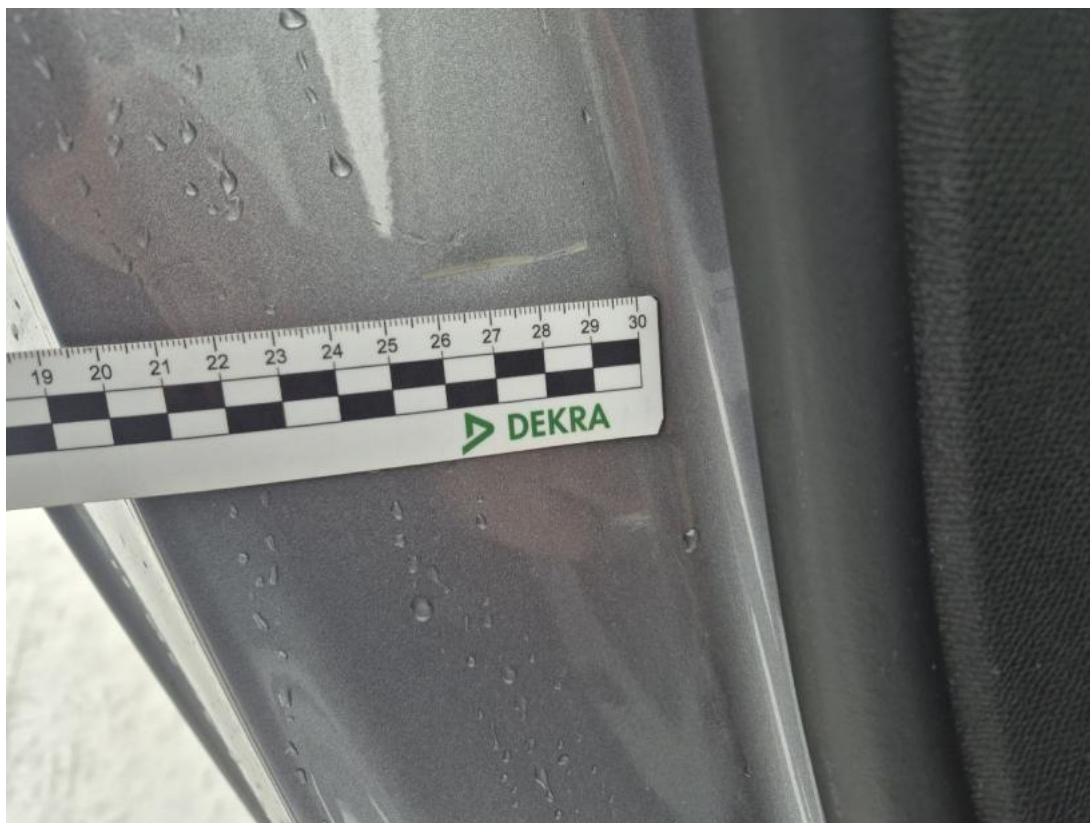
**Fot. 43**

| Poz. | Nazwa pozycji | Opis uszkodzeń | Kwalifik. | Naprawa [rbg] |
|---|---|---|---|---|
| 3 | Błotnik tylny R | rysa/odprysk, wgniecenie/odkształcenie | NA | 0.7 |

Błotnik tylny P / Ściana boczna P - Rysa/odprysk 1

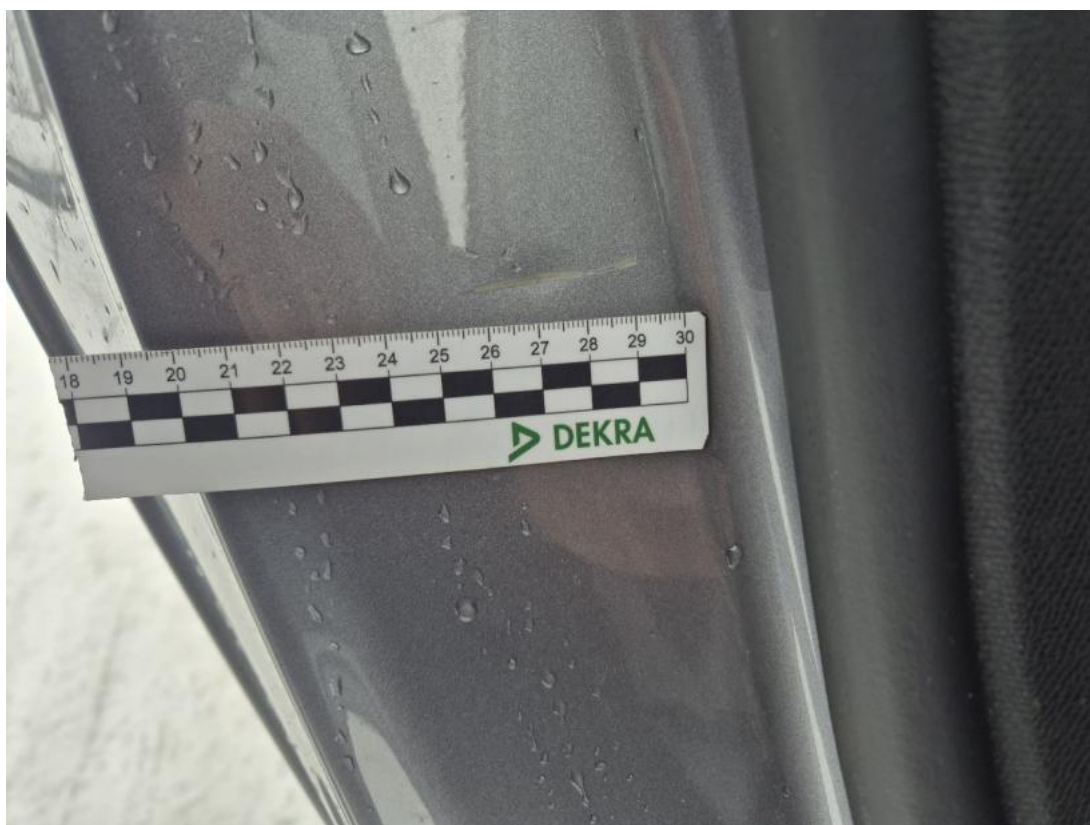
**Fot. 44**

Błotnik tylny P / Ściana boczna P - Wgniecenie/odkształcenie 1

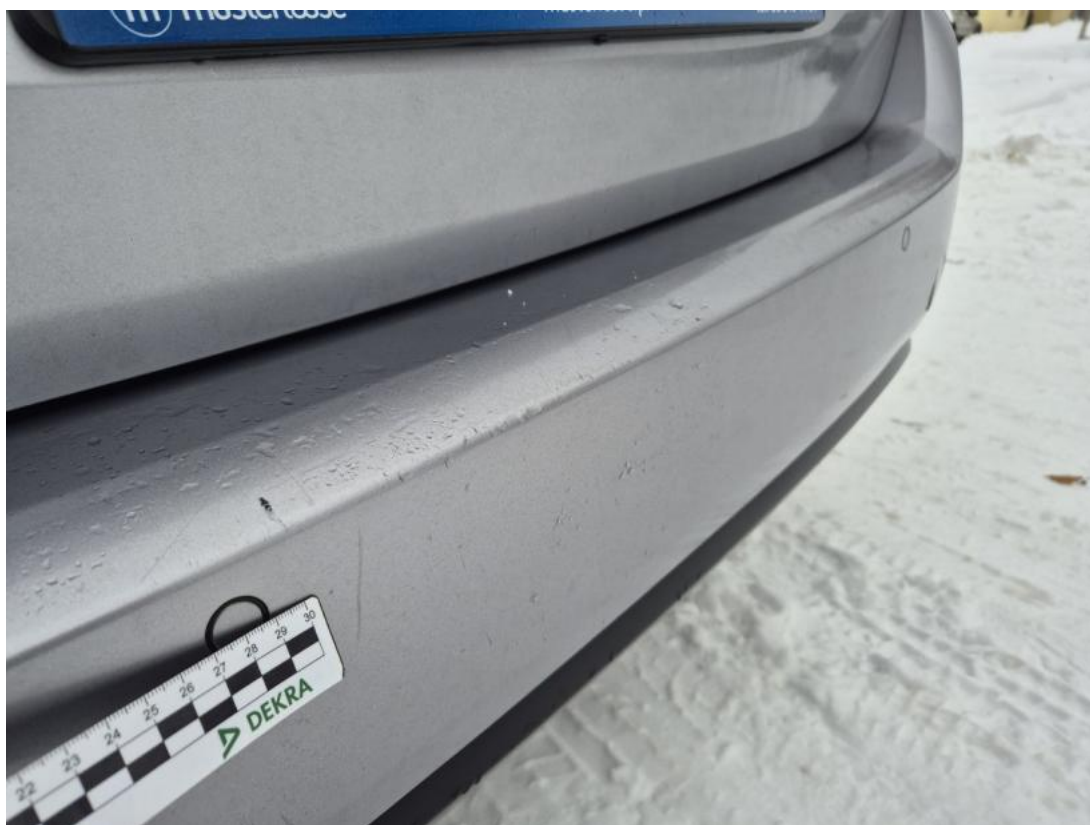
**Fot. 45**

| Poz. | Nazwa pozycji | Opis uszkodzeń | Kwalifik. | Naprawa [rbg] |
|---|---|---|---|---|
| 7 | Okladzina zderzaka tylnego | rysa/odprysk | | |

Zderzak tylny - Rysa/odprysk 1

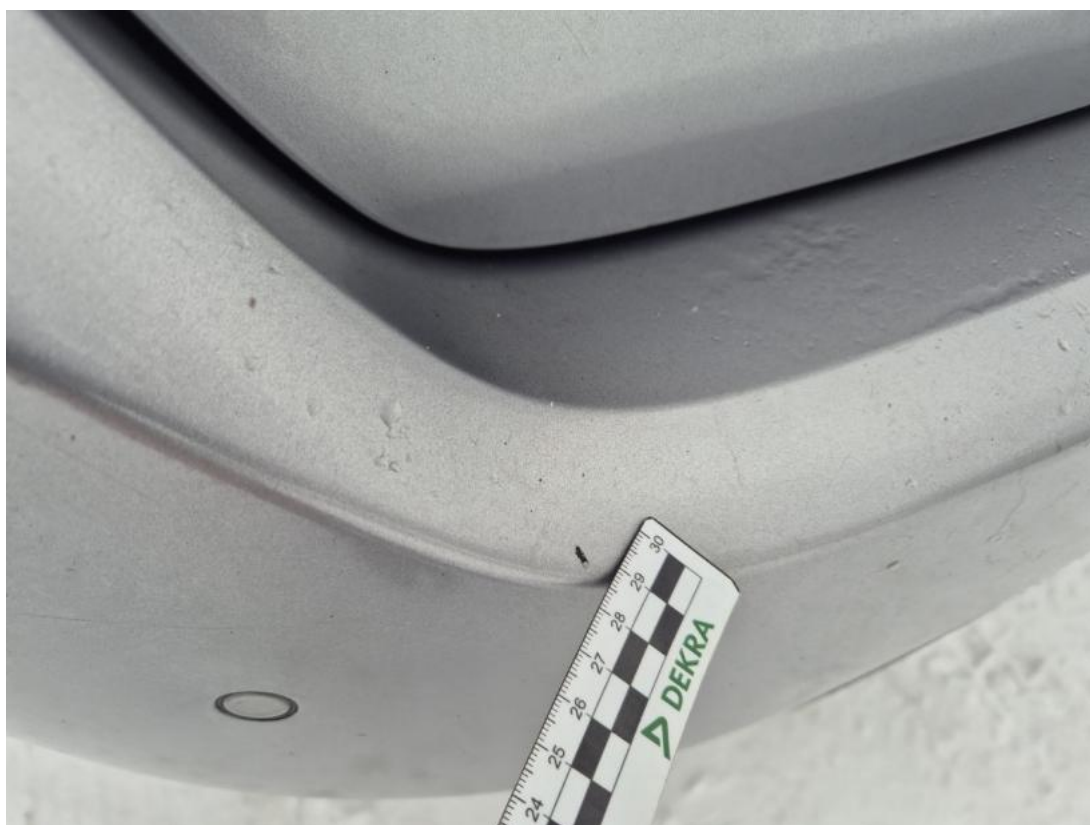
**Fot. 46**

Zderzak tylny - Rysa/odprysk 2

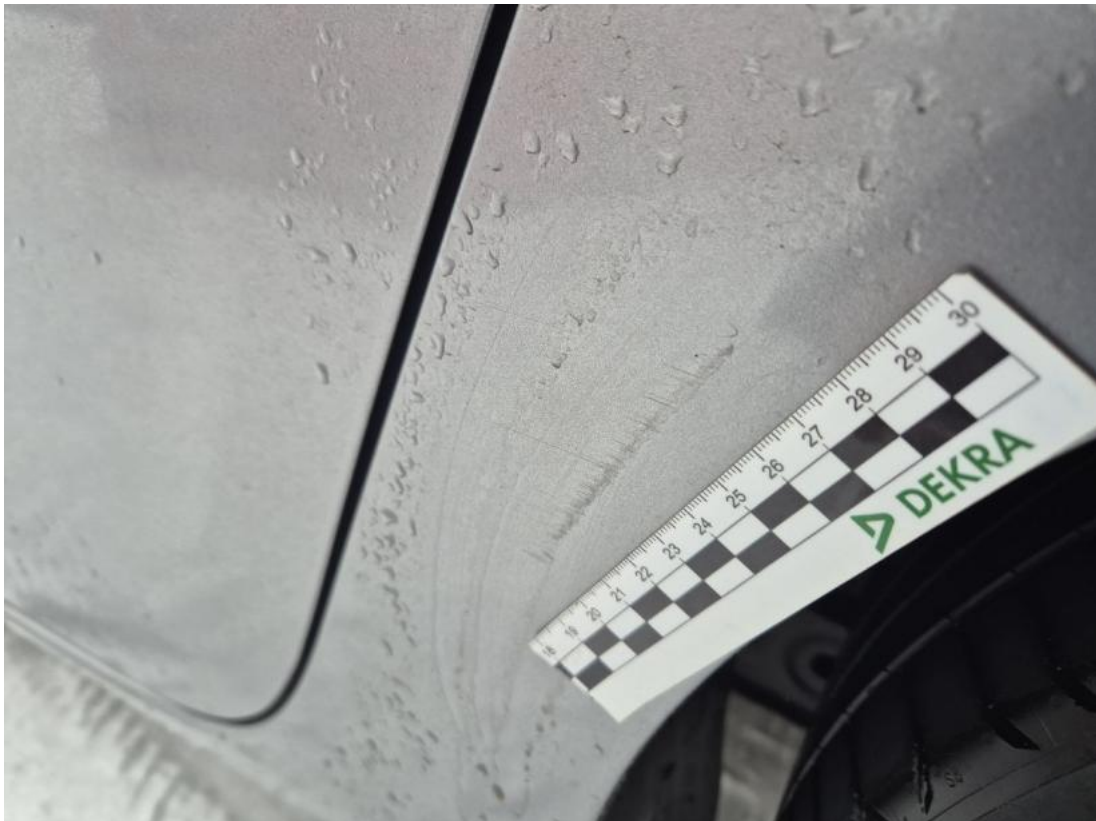
**Fot. 47**

| Poz. | Nazwa pozycji | Opis uszkodzeń | Kwalifik. | Naprawa [rbg] |
|---|---|---|---|---|
| 2 | Błotnik tylny L | rysa/odprysk | NA | 0.5 |

Błotnik tylny L / Ściana boczna L - Rysa/odprysk 1

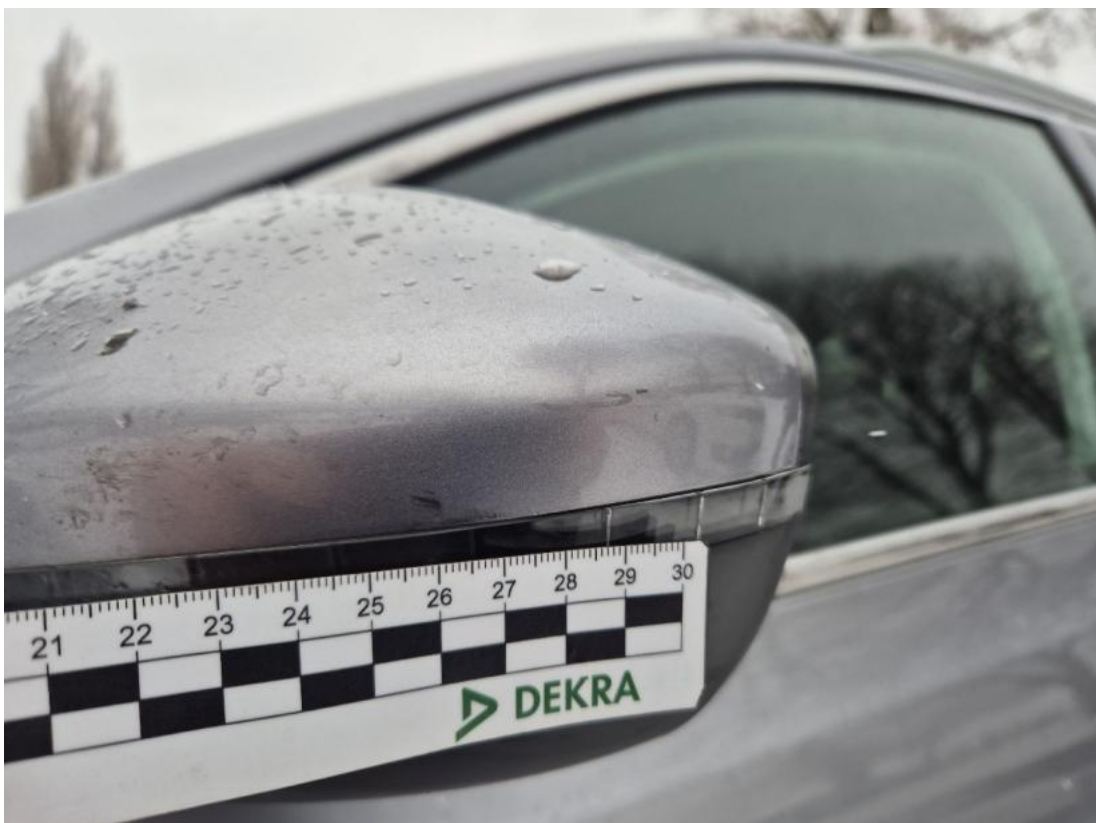
**Fot. 48**

| Poz. | Nazwa pozycji | Opis uszkodzeń | Kwalifik. | Naprawa [rbg] |
|---|---|---|---|---|
| 6 | Oslona lusterka zewnętrznego L | rysa/odprysk | | |

Lusterko zew L - Rysa/odprysk 1

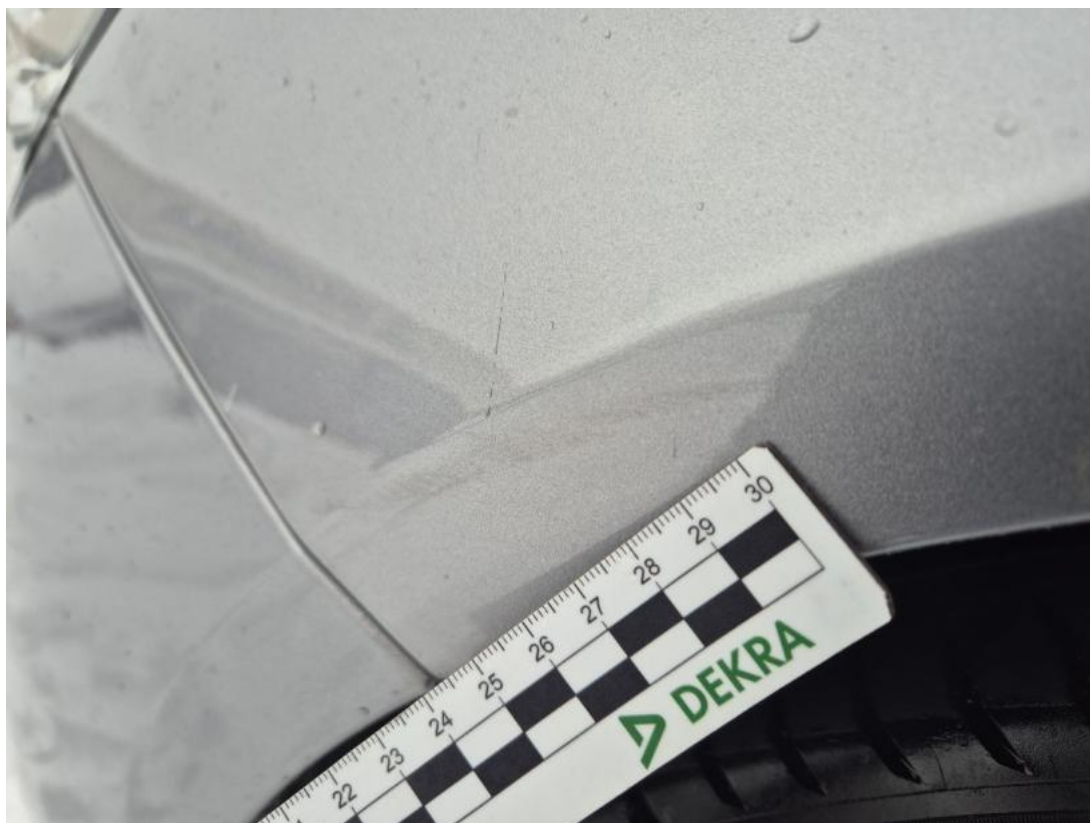
**Fot. 49**

| Poz. | Nazwa pozycji | Opis uszkodzeń | Kwalifik. | Naprawa [rbg] |
|---|---|---|---|---|
| 5 | Błotnik przedni L | rysa/odprysk | | |

Błotnik przedni L - Rysa/odprysk 1

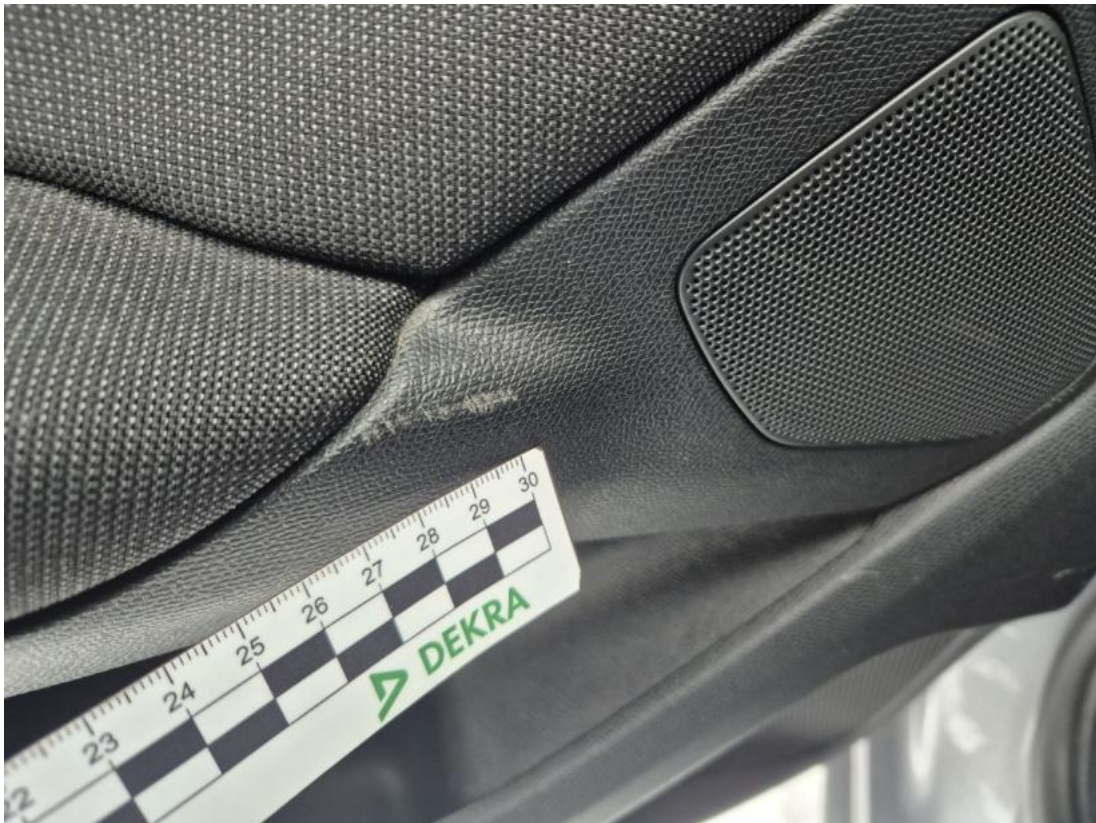
**Fot. 53**

| Poz. | Nazwa pozycji | Opis uszkodzeń | Kwalifik. | Naprawa [rbg] |
|---|---|---|---|---|
| 12 | Tapicerka drzwi tylnych L | zarysowanie | | |

Tapicerka drzwi tylnych L - Rysa/odprysk 1

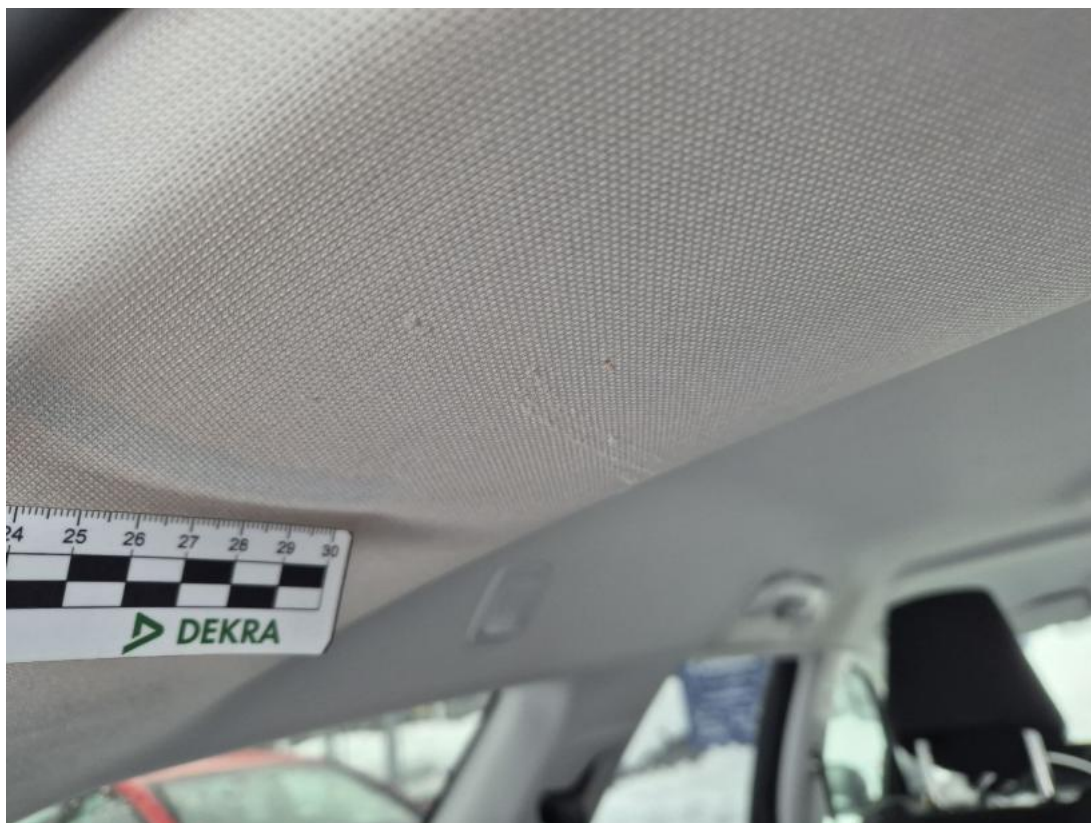
**Fot. 55**

| Poz. | Nazwa pozycji | Opis uszkodzeń | Kwalifik. | Naprawa [rbg] |
|---|---|---|---|---|
| 11 | Podsufitka | zarysowanie | | |

Podsufitka - Rysa/odprysk 1

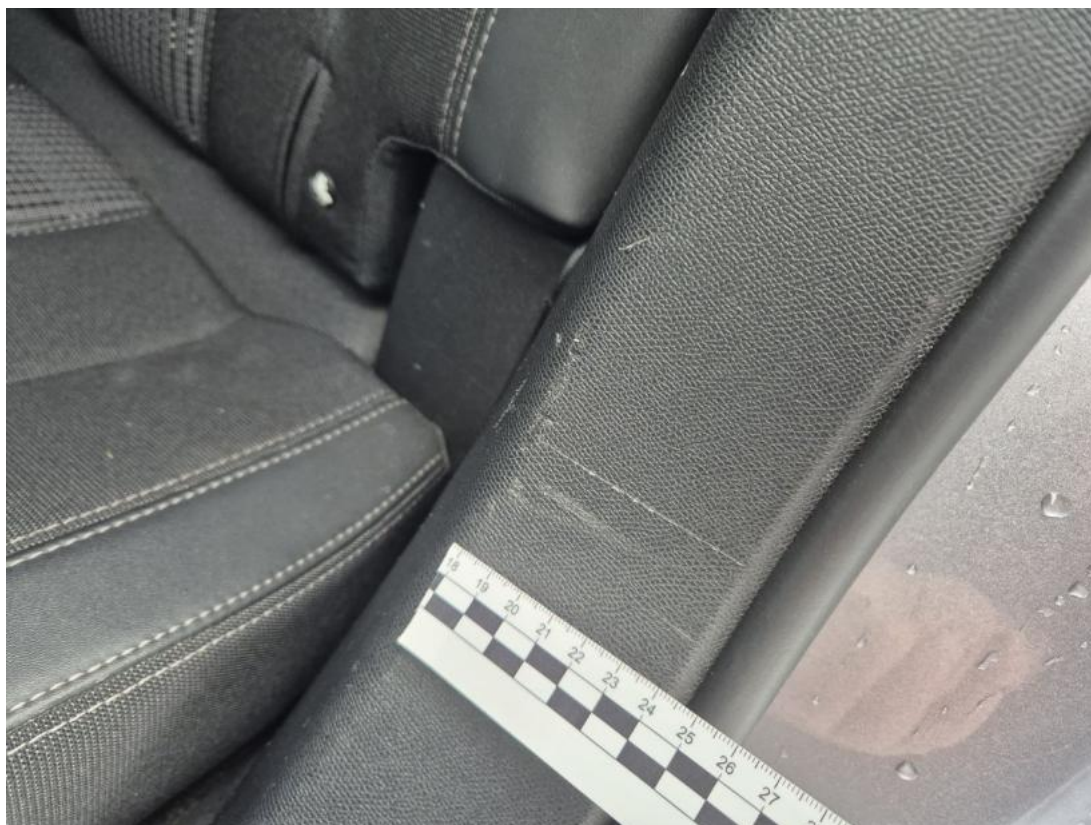
**Fot. 57**

| Poz. | Nazwa pozycji | Opis uszkodzeń | Kwalifik. | Naprawa [rbg] |
|---|---|---|---|---|
| 8 | Nakładka słupka C dół L | zarysowanie | | |

Wykładzina(y) słupka tylnego L - Rysa/odprysk 1

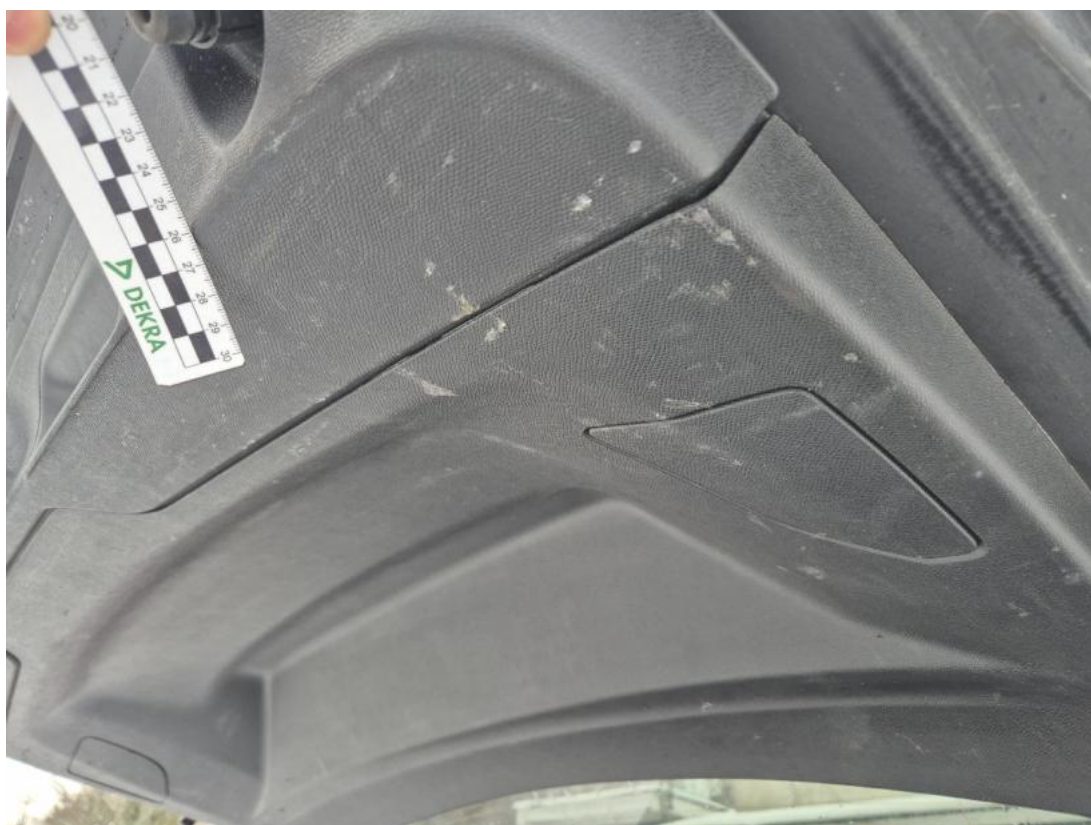
**Fot. 58**

| Poz. | Nazwa pozycji | Opis uszkodzeń | Kwalifik. | Naprawa [rbg] |
|---|---|---|---|---|
| 13 | Nakładka pokrywy tylnej dół | zarysowanie | | |

Wykładzina pokrywy tylnej - Rysa/odprysk 1

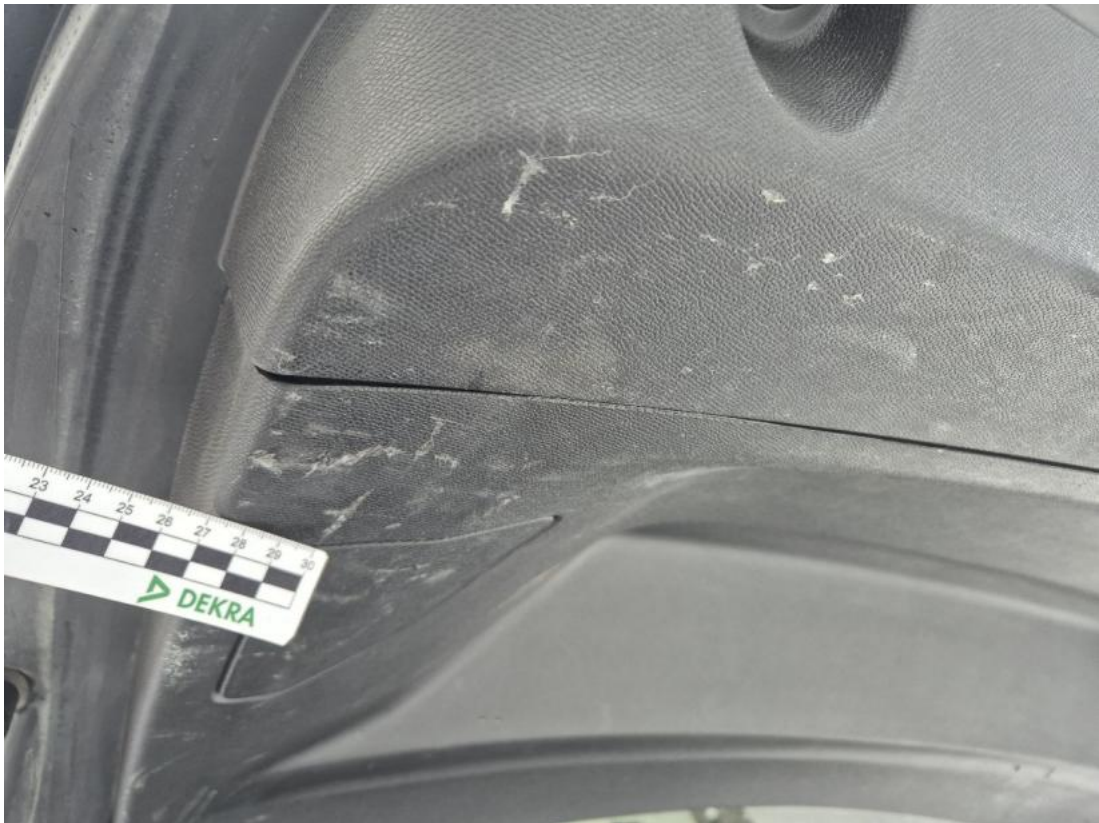
**Fot. 59**

Wykładzina pokrywy tylnej - Rysa/odprysk 2

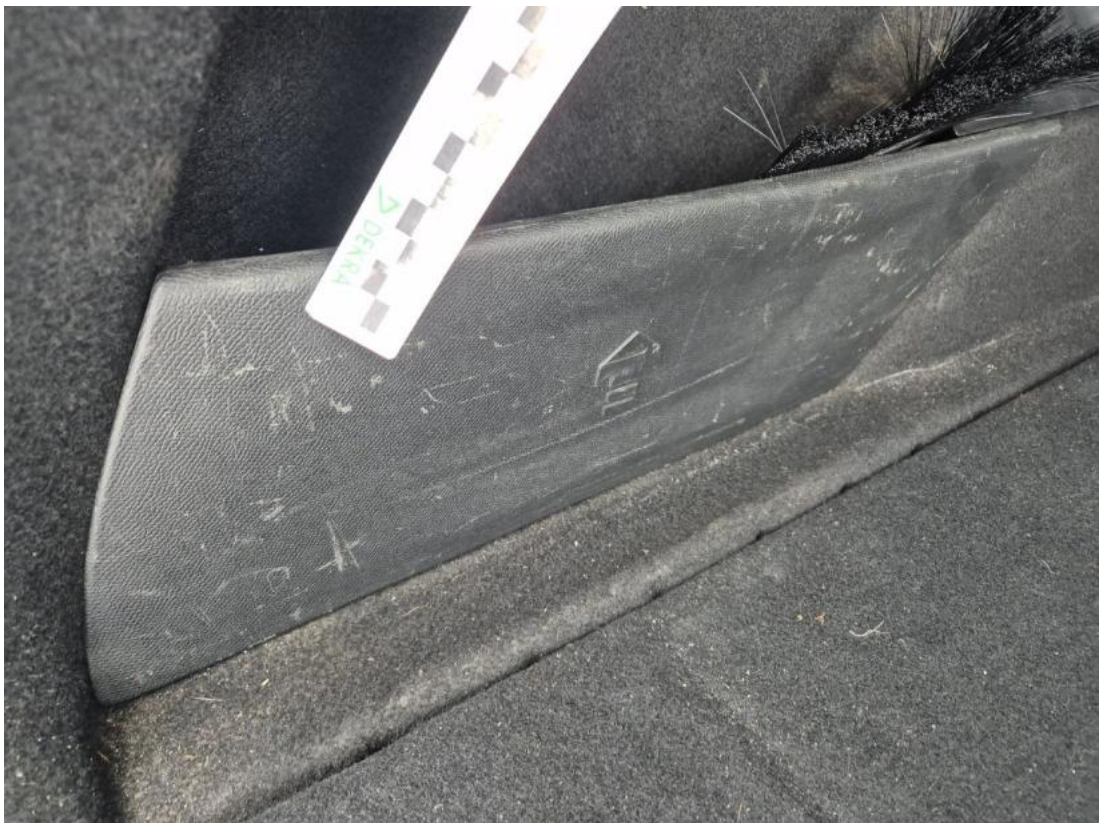
**Fot. 60**

Ściana lewa - Rysa/odprysk 1
