## Raport z oględzin pojazdu

| Numer raportu | 217154/11/25-11401 | Data raportu | 21-11-2025 |

| Marka, model | VOLVO XC40 22- |
| Typ, wersja | XC40 B3 Core aut |

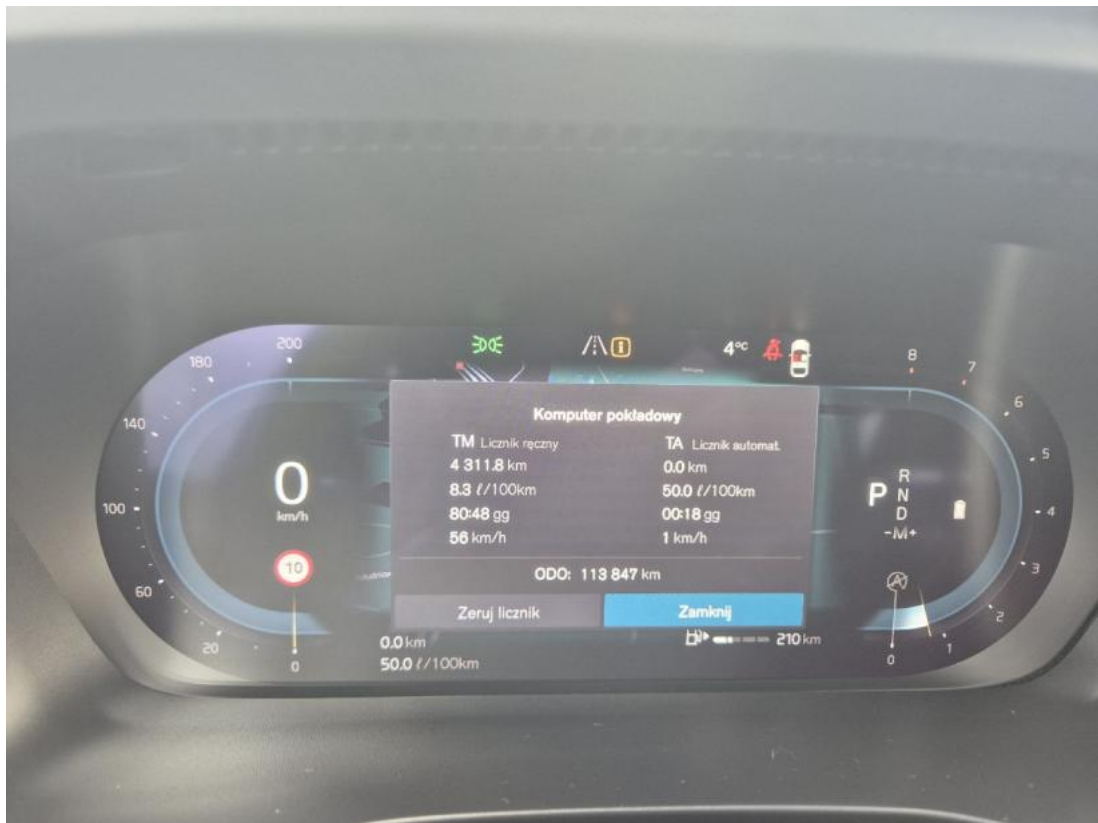
**Fot. 15**

Zestaw wskaźników - przebieg

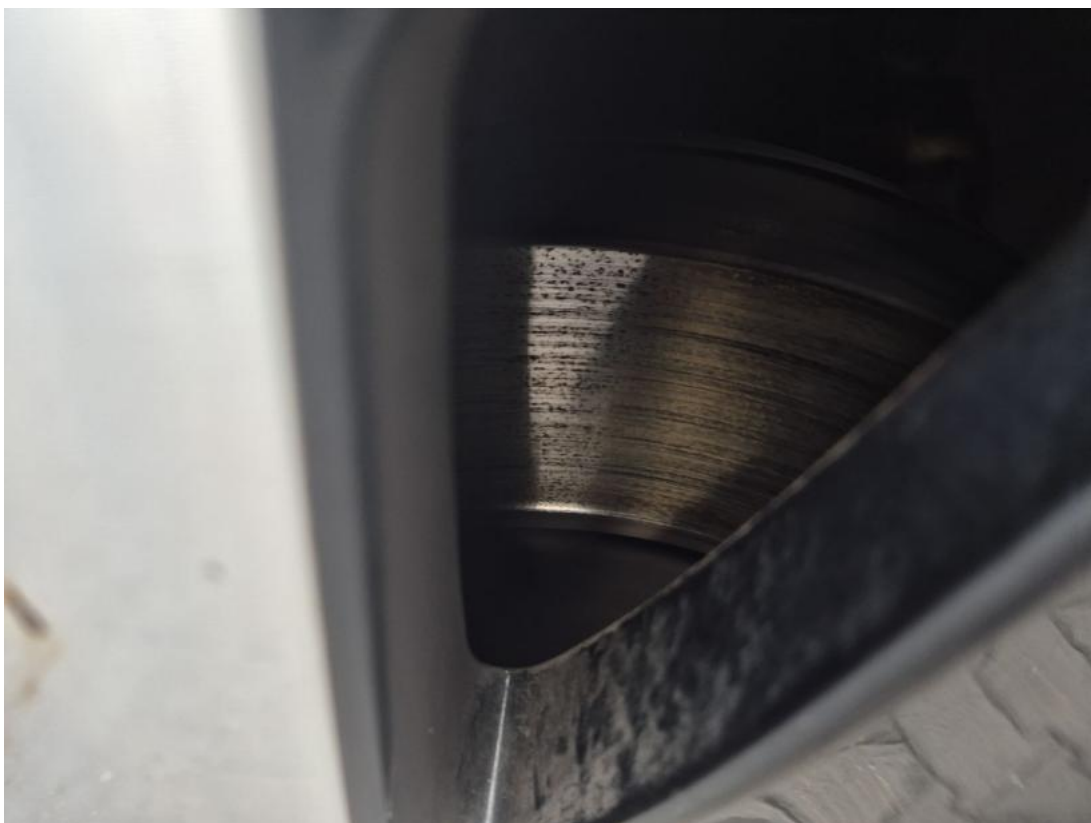
**Fot. 29**

Tarcza hamulcowa przednia prawa

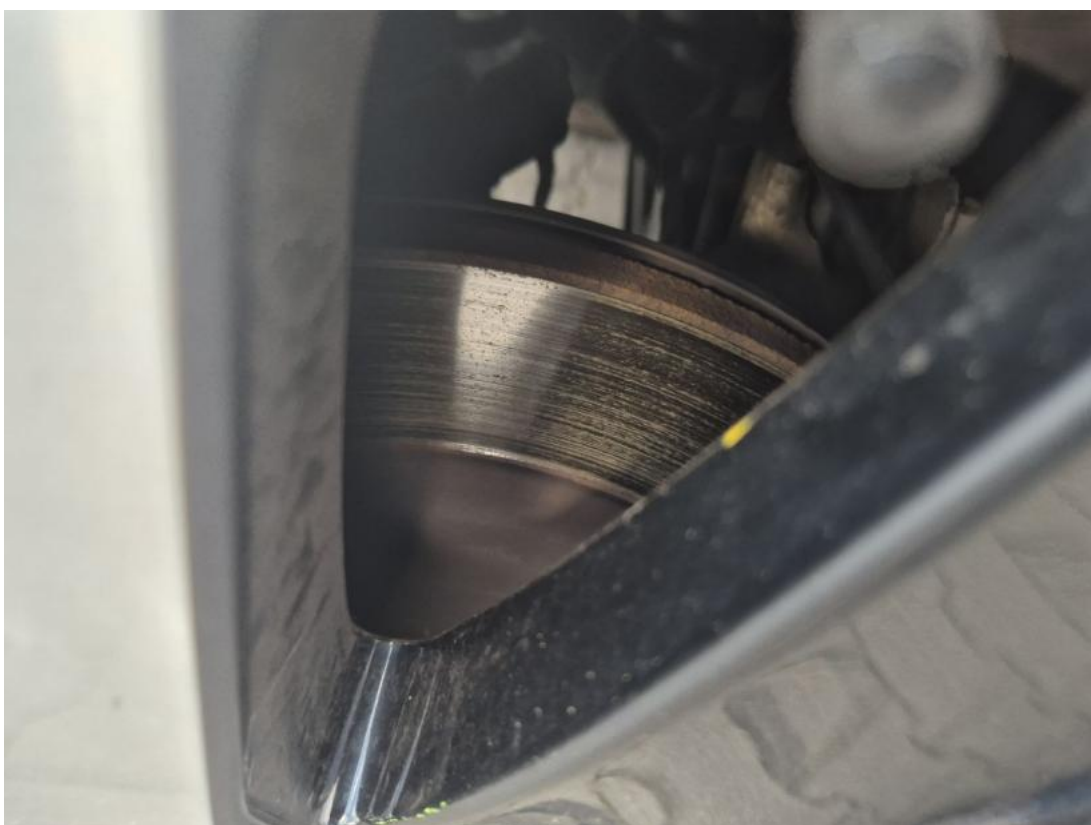
**Fot. 30**

Tarcza hamulcowa tylna prawa

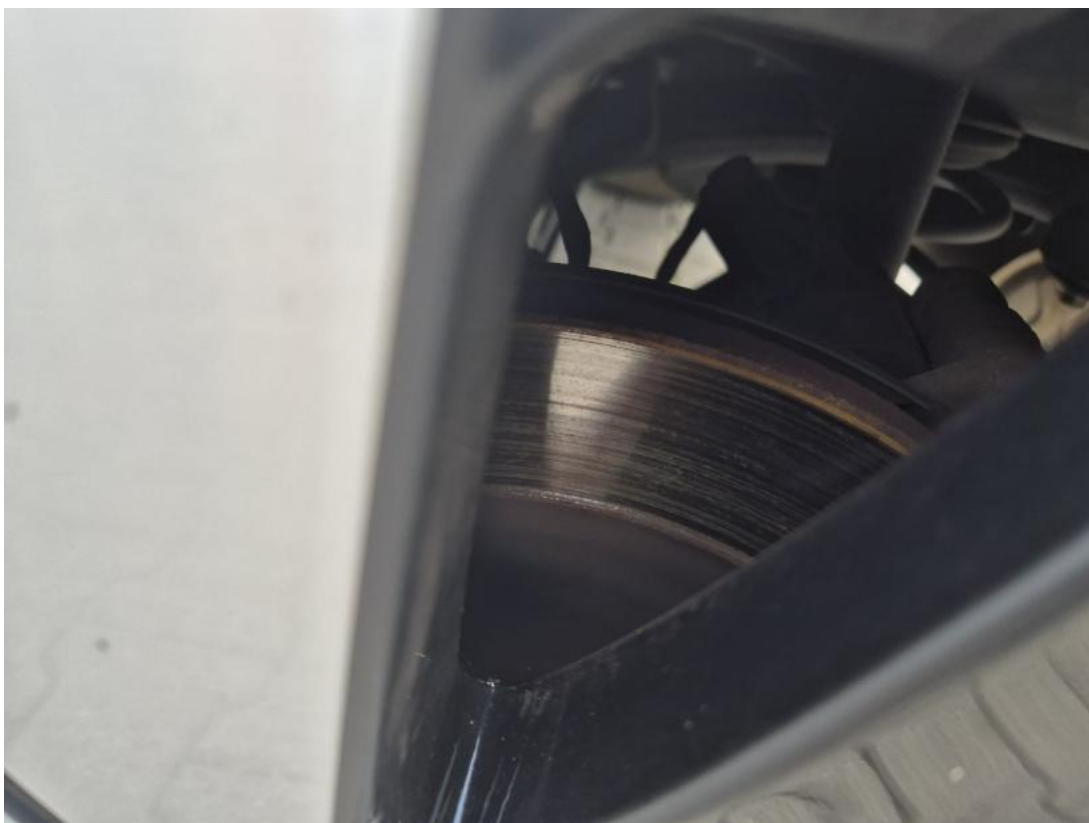
**Fot. 31**

Tarcza hamulcowa tylna lewa

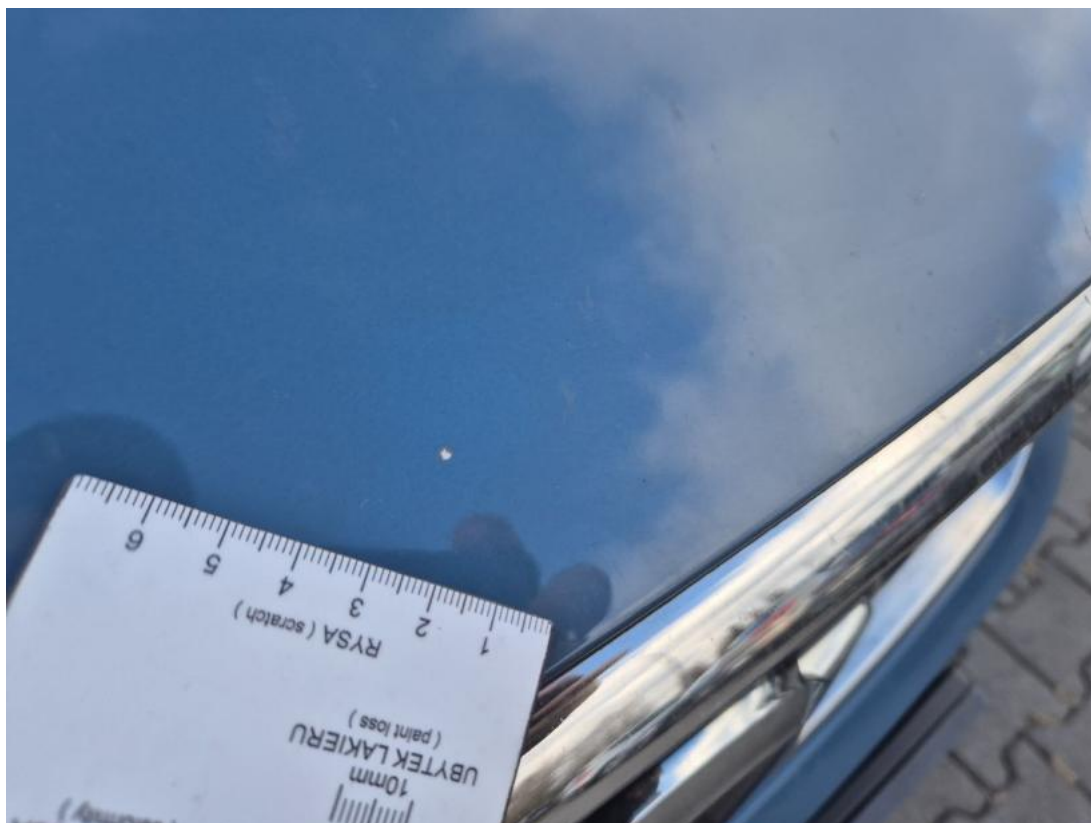
**Fot. 35**

| Poz. | Nazwa pozycji | Opis uszkodzeń | Kwalifik. | Naprawa [rbg] |
|---|---|---|---|---|
| 4 | Pokrywa przednia | rysa/odprysk | | |

Pokrywa komory silnika - Rysa/odprysk 1

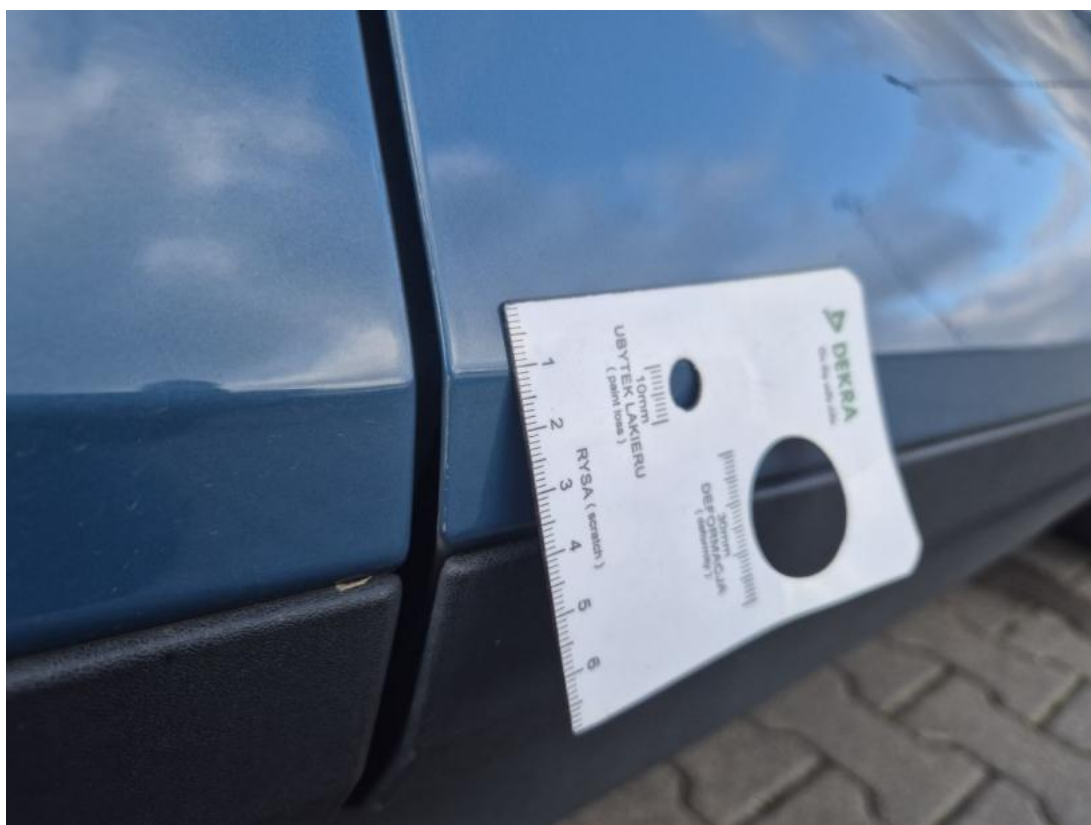
**Fot. 36**

| Poz. | Nazwa pozycji | Opis uszkodzeń | Kwalifik. | Naprawa [rbg] |
|---|---|---|---|---|
| 6 | Drzwi przednie (nieuzbrojone) R | rysa/odprysk | | |

Drzwi przednie P - Rysa/odprysk 1

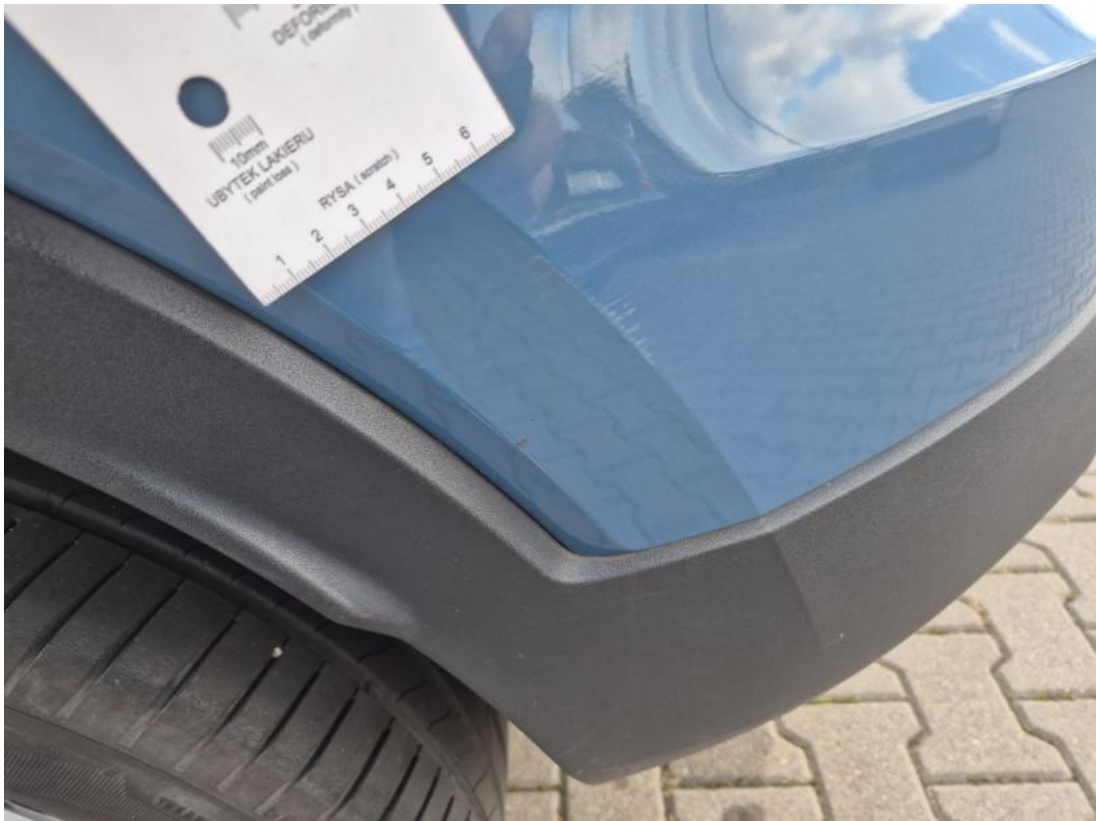
**Fot. 37**

| Poz. | Nazwa pozycji | Opis uszkodzeń | Kwalifik. | Naprawa [rbg] |
|---|---|---|---|---|
| 7 | Zderzak, róg L | rysa/odprysk | | |

Zderzak tylny - Rysa/odprysk 1

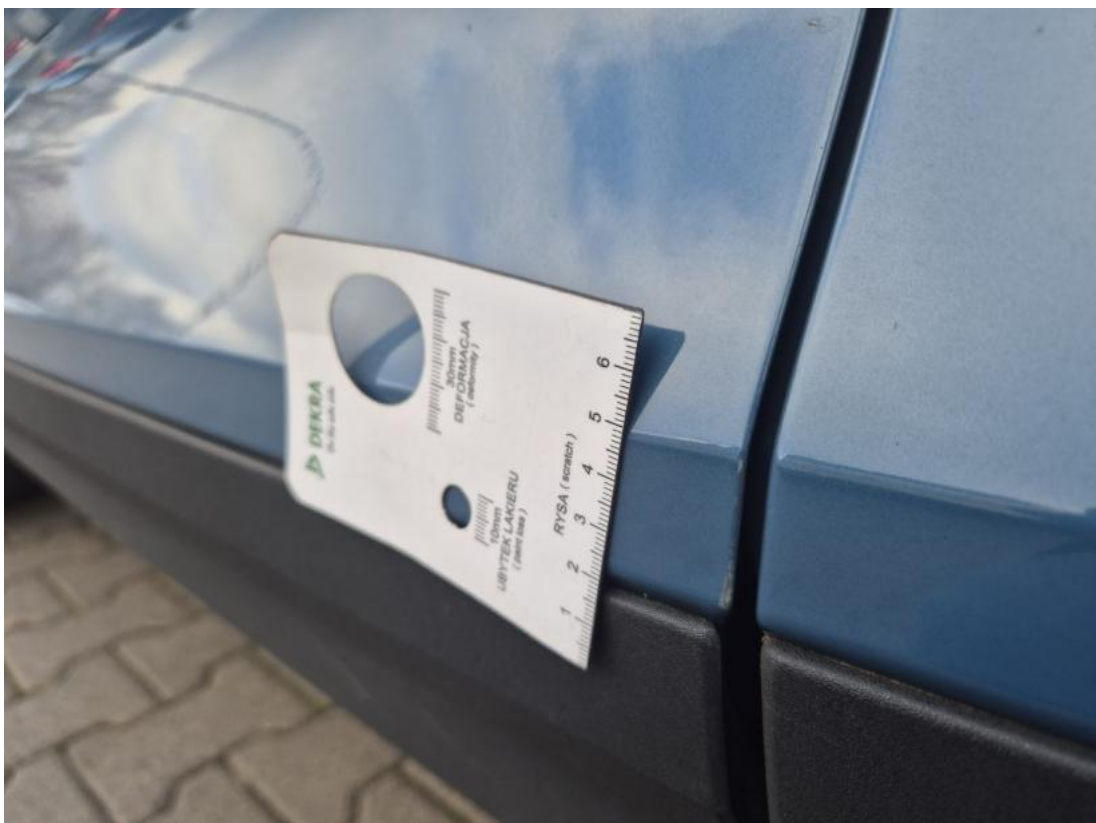
**Fot. 38**

| Poz. | Nazwa pozycji | Opis uszkodzeń | Kwalifik. | Naprawa [rbg] |
|---|---|---|---|---|
| 5 | Drzwi przednie (nieuzbrojone) L | rysa/odprysk | | |

Drzwi przed L - Rysa/odprysk 1

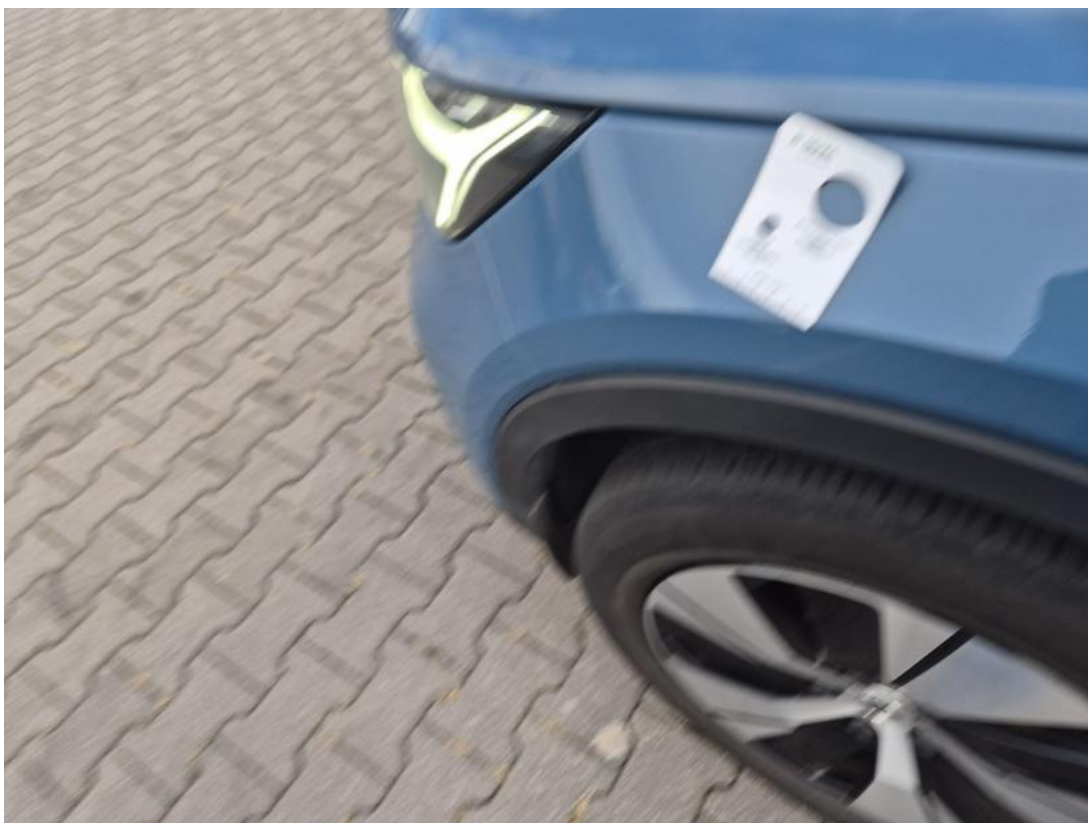
**Fot. 39**

Błotnik przedni L - zdjęcie poglądowe 1

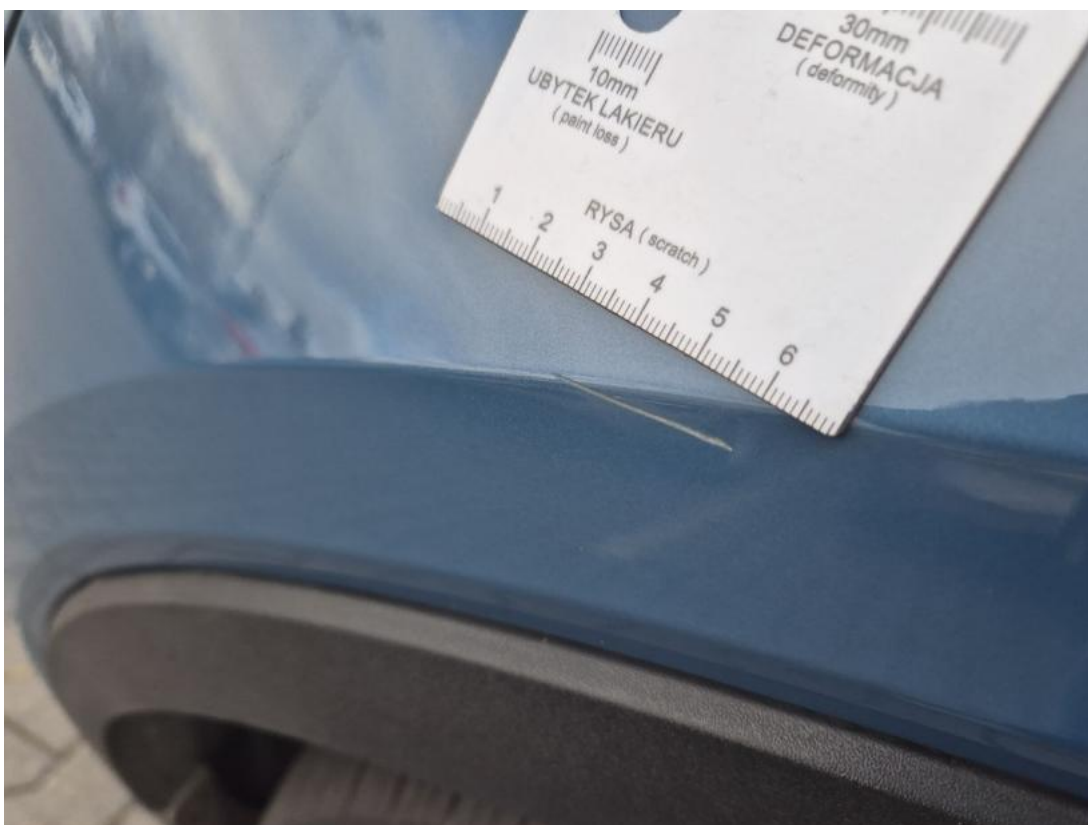
**Fot. 40**

| Poz. | Nazwa pozycji | Opis uszkodzeń | Kwalifik. | Naprawa [rbg] |
|---|---|---|---|---|
| 2 | Błotnik przedni L | rysa/odprysk | NA | 0.5 |

Błotnik przedni L - Rysa/odprysk 1

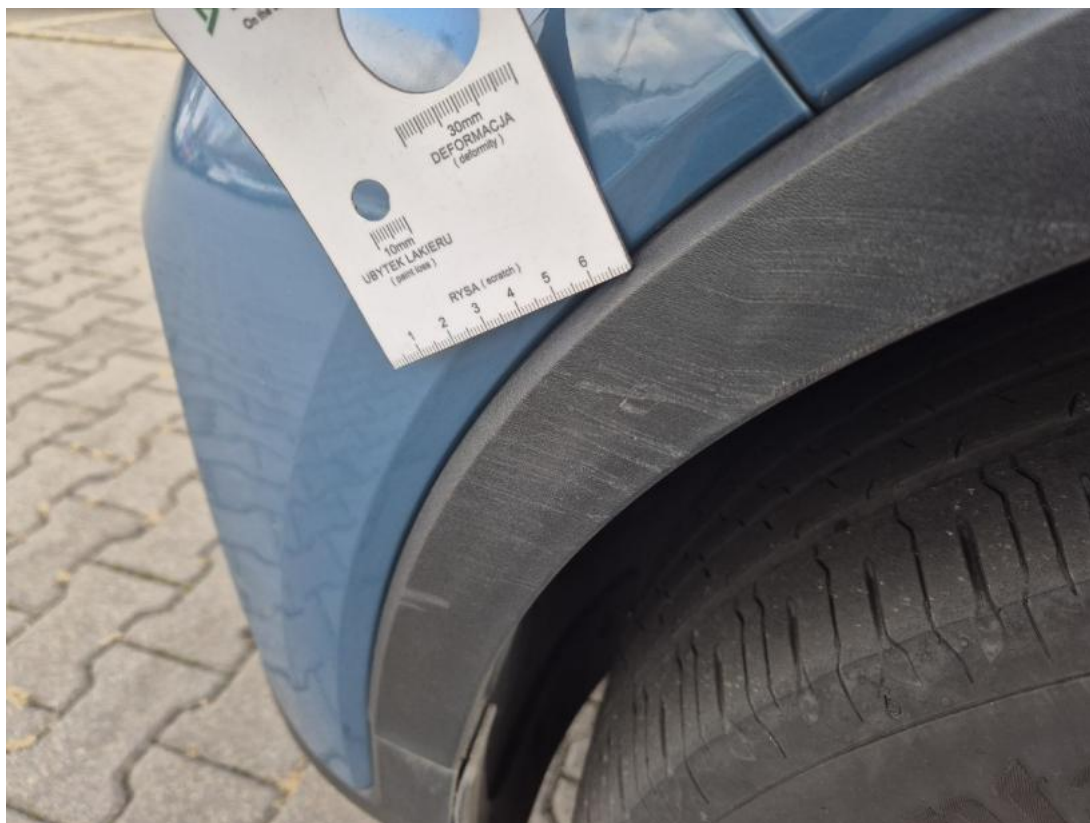
**Fot. 41**

| Poz. | Nazwa pozycji | Opis uszkodzeń | Kwalifik. | Naprawa [rbg] |
|---|---|---|---|---|
| 1 | Listwa ochronna rantu błotnika L | zarysowanie | WY | 0.3 |

Listwa błotnika przedniego L - Rysa/odprysk 1

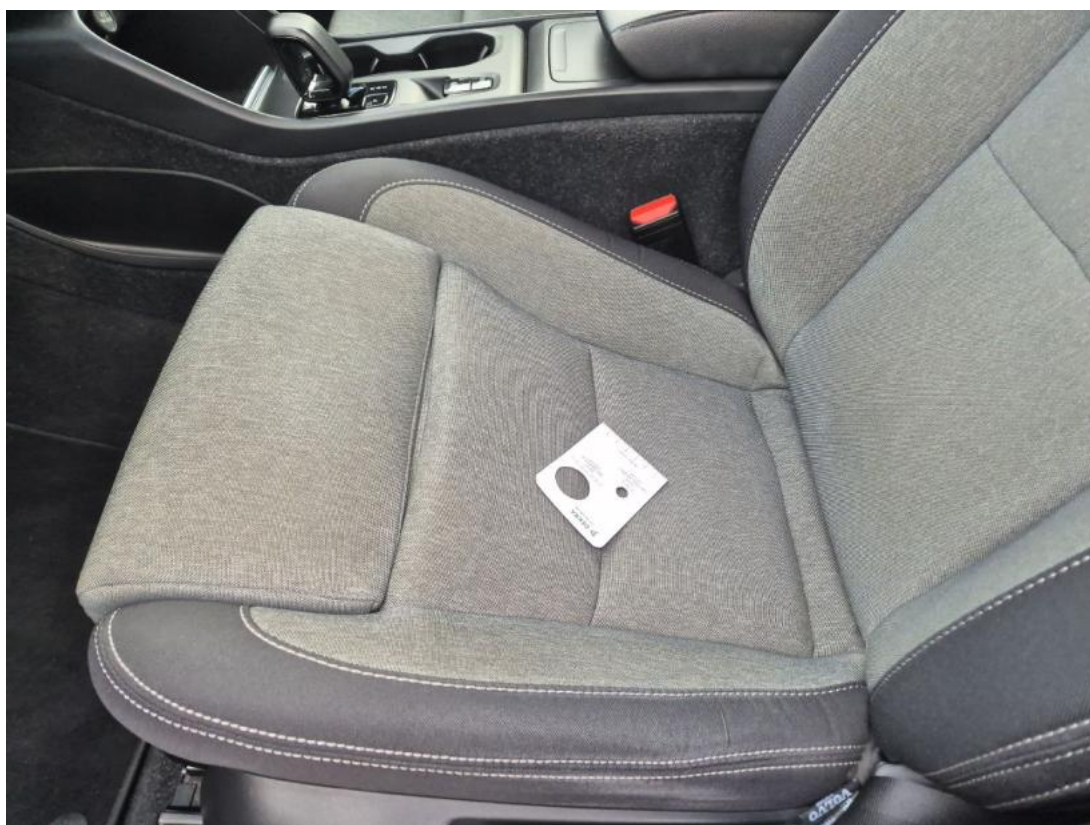
**Fot. 42**

| Poz. | Nazwa pozycji | Opis uszkodzeń | Kwalifik. | Naprawa [rbg] |
|---|---|---|---|---|
| 3 | Tapicerka siedziska 1.rząd L | zabrudzenie | NA | 0.5 |

Fotel prz. lew. - Inne 1
