## Raport z oględzin pojazdu

| Numer raportu | 08928/12/25-15201 | Data raportu | 22-12-2025 |

| Numer identyfikacyjny (VIN) | <b>W1KAH0DB4PF084801</b> |
| Marka, model | MERCEDES-BENZ C Klasa K... |

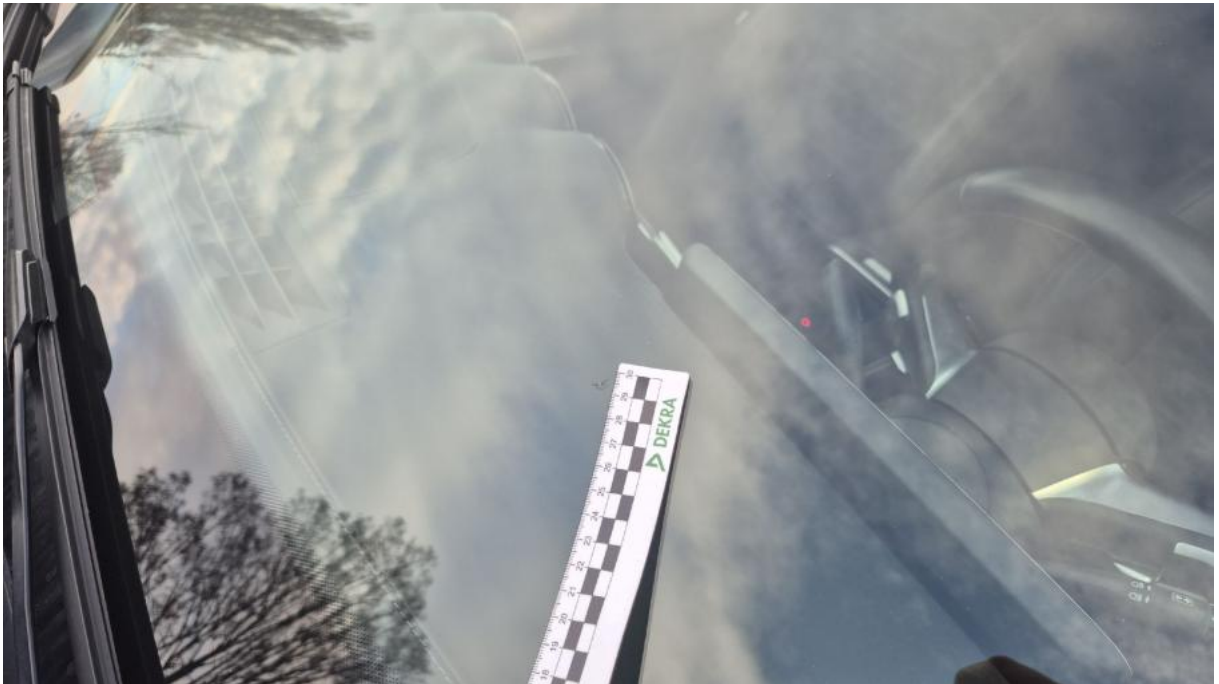
**Fot. 35**

Szyba czołowa - zdjęcie poglądowe 1

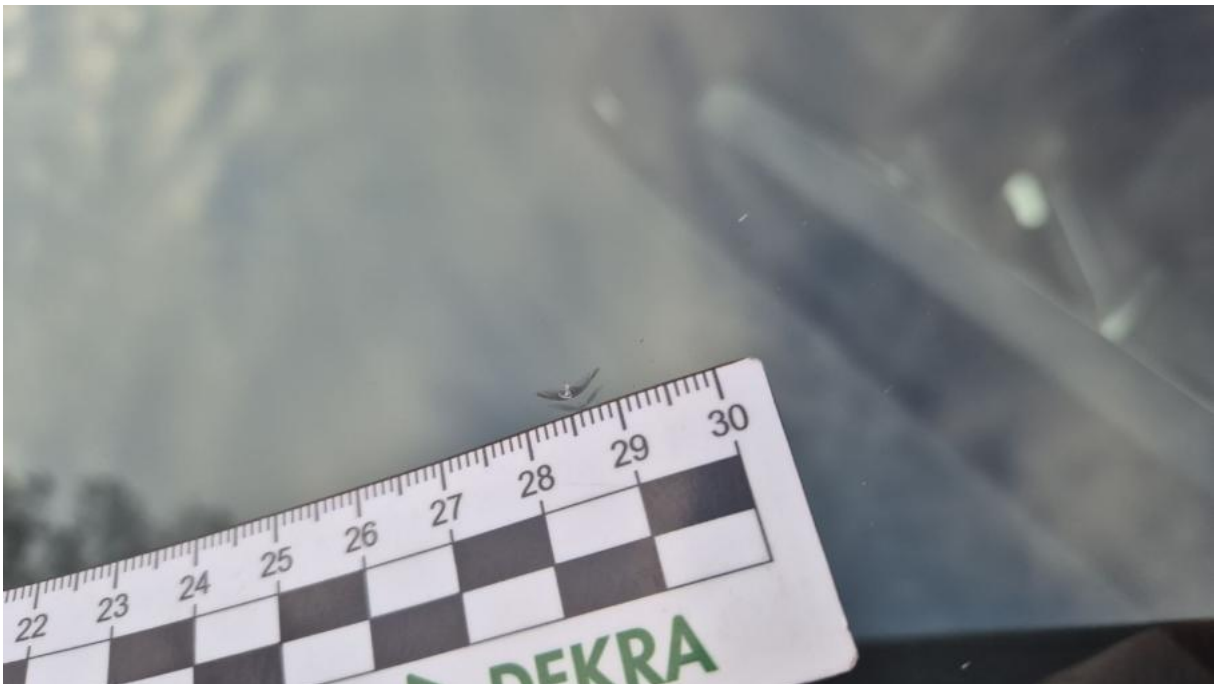
**Fot. 36**

| Poz. | Nazwa pozycji | Opis uszkodzeń | Kwalifik. | Naprawa [rbg] |
|---|---|---|---|---|
| 1 | Szyba przednia barwiona | pęknięcie | WY | 3 |

Szyba czołowa - Pęknięcie/rozerwanie 1

| Poz. | Nazwa pozycji | Opis uszkodzeń | Kwalifik. | Naprawa [rbg] |
|---|---|---|---|---|
| 2 | Kpl.montażowy/naprawczy-kpl.do klejenia | | WY | |
| 3 | Podkładki dystansowe szyby przedniej L | | WY | |
| 4 | Podkładki dystansowe szyby przedniej R | | WY | |
| 5 | Listwa ozdobna boczna szyby przed. L | | WY | |
| 6 | Listwa ozdobna boczna szyby przed. R | | WY | |

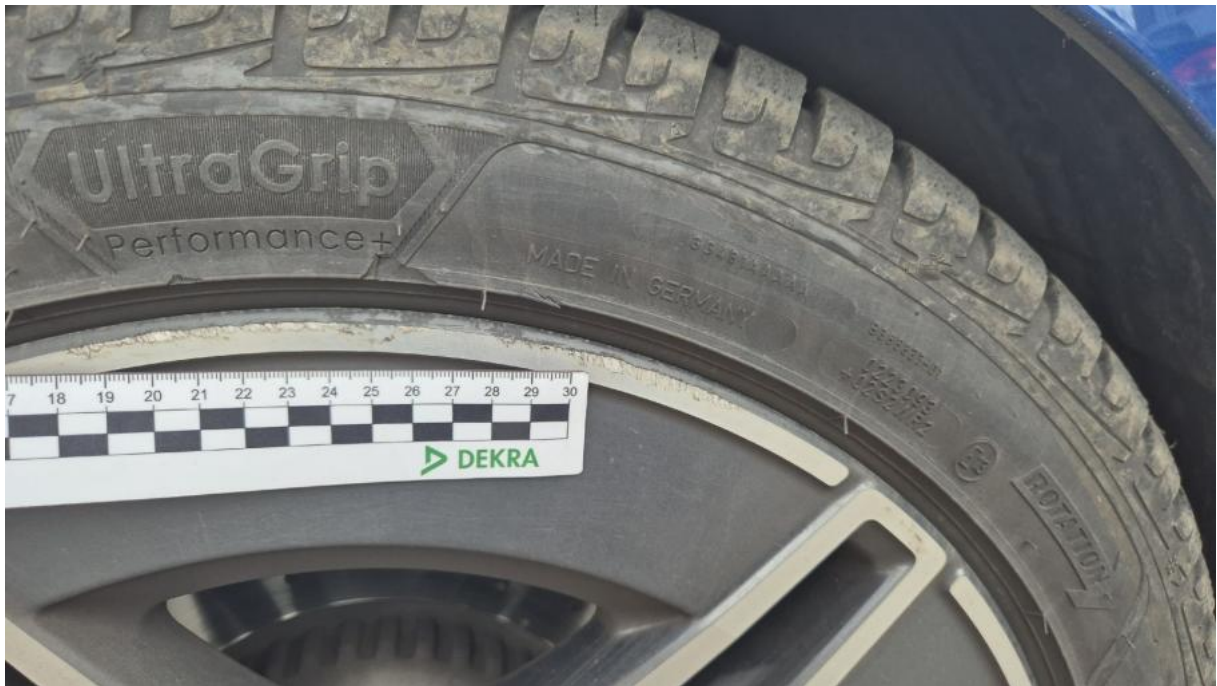
**Fot. 37**

| Poz. | Nazwa pozycji | Opis uszkodzeń | Kwalifik. | Naprawa [rbg] |
|---|---|---|---|---|
| 7 | Tarcza koła aluminiowa przód R | zarysowanie | WY | 0.7 |

Felga aluminiowa przednia P - Rysa/odprysk 1

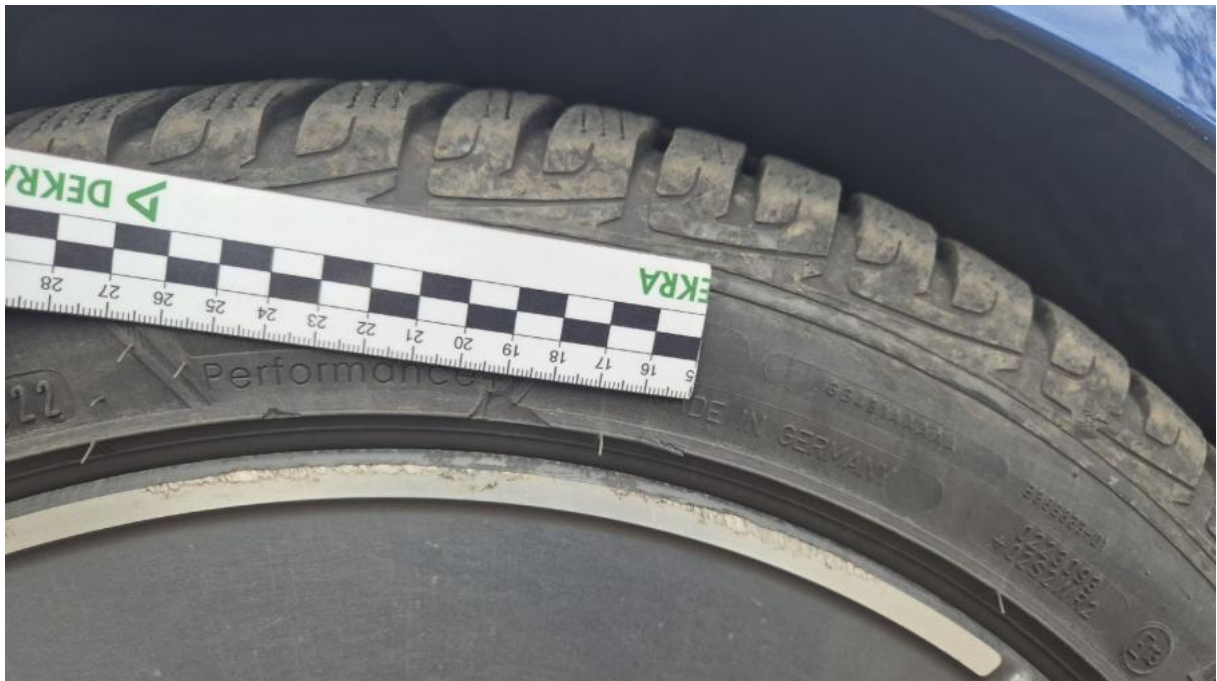
**Fot. 38**

| Poz. | Nazwa pozycji | Opis uszkodzeń | Kwalifik. | Naprawa [rbg] |
|---|---|---|---|---|
| 8 | Opona 225 / 45 / R / 18V 0.0mm VR | pęknięcie/rozerwanie | WY | |

Opona przednia P - Pęknięcie/rozerwanie 1

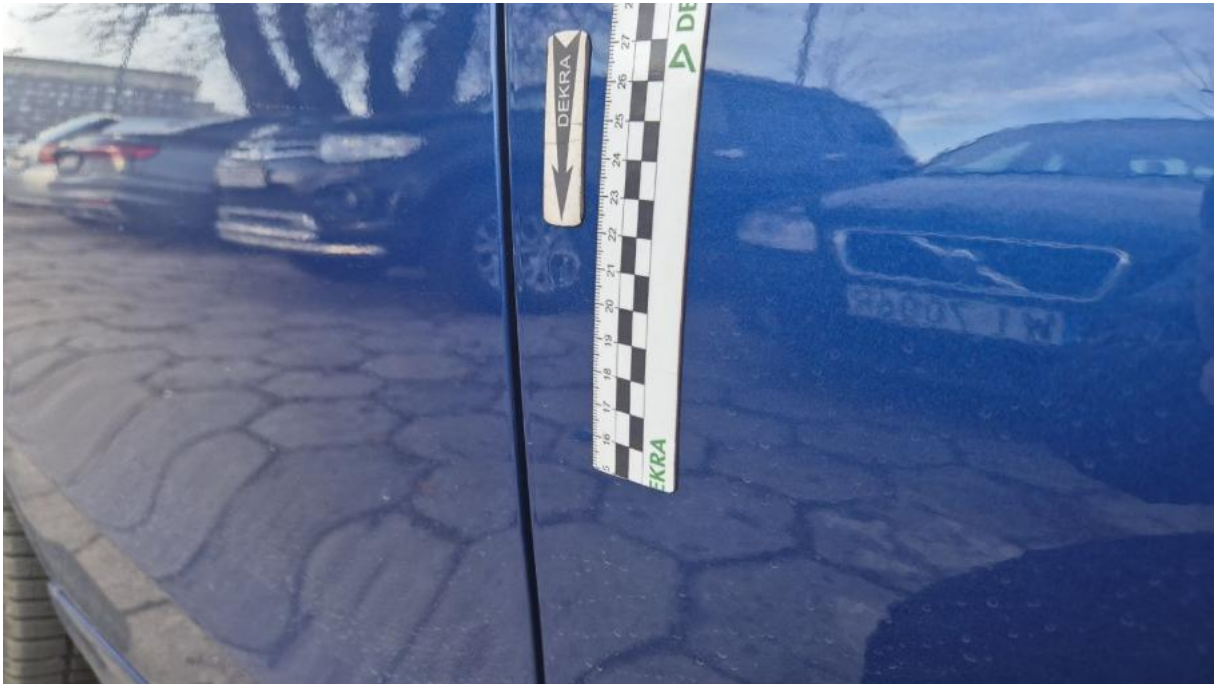
**Fot. 39**

| Poz. | Nazwa pozycji | Opis uszkodzeń | Kwalifik. | Naprawa [rbg] |
|---|---|---|---|---|
| 10 | Drzwi przednie (nieuzbrojone) R | wgniecenie | | |

Drzwi przednie P - Wgniecenie/odkształcenie 1

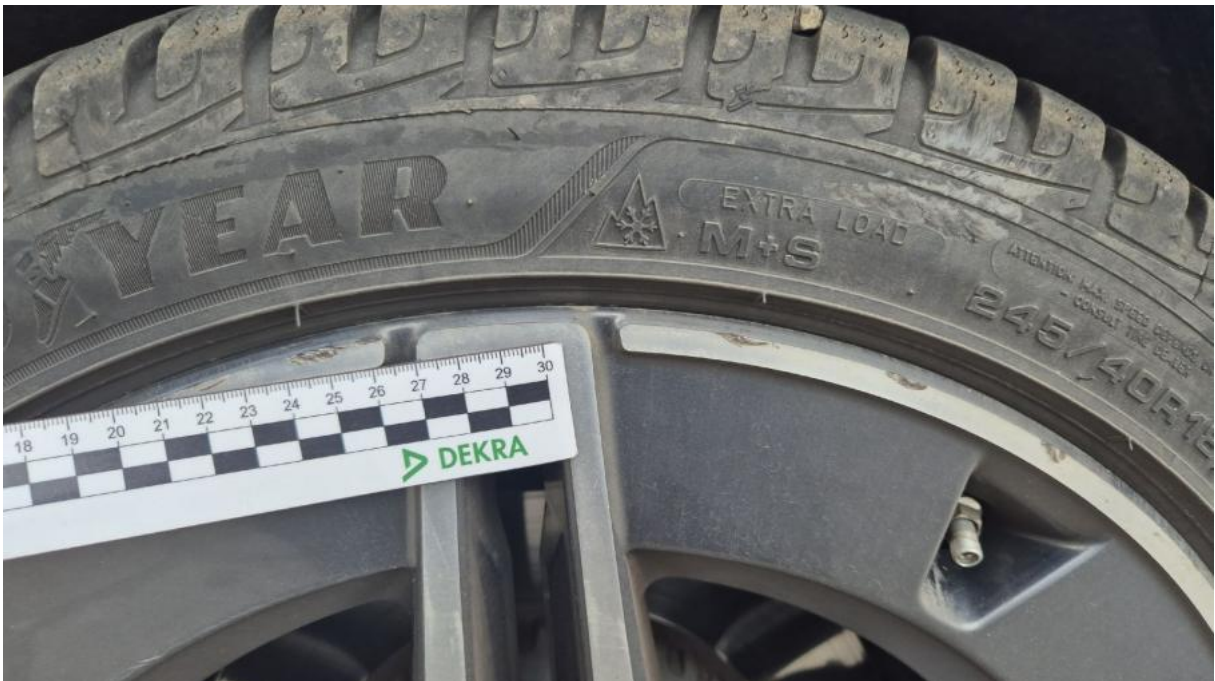
**Fot. 40**

| Poz. | Nazwa pozycji | Opis uszkodzeń | Kwalifik. | Naprawa [rbg] |
|---|---|---|---|---|
| 11 | Tarcza koła aluminiowa tył R | zarysowanie | | |

Felga aluminiowa tylna P - Rysa/odprysk 1

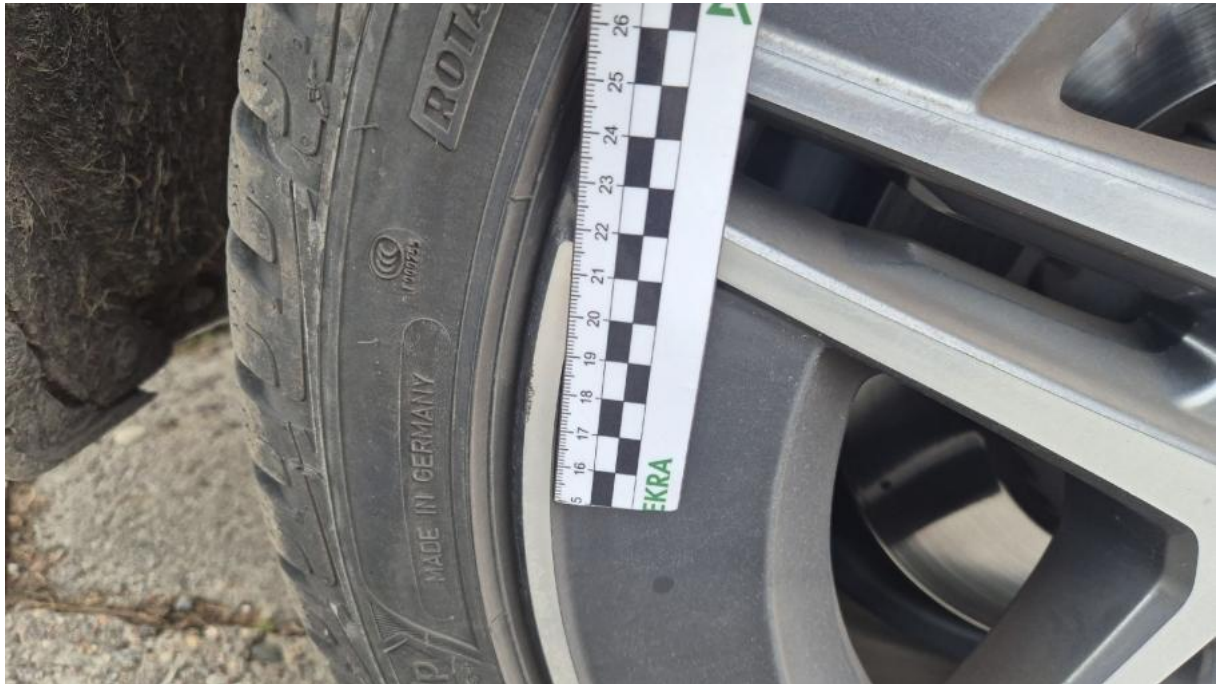
**Fot. 41**

Felga aluminiowa tylna P - Rysa/odprysk 2

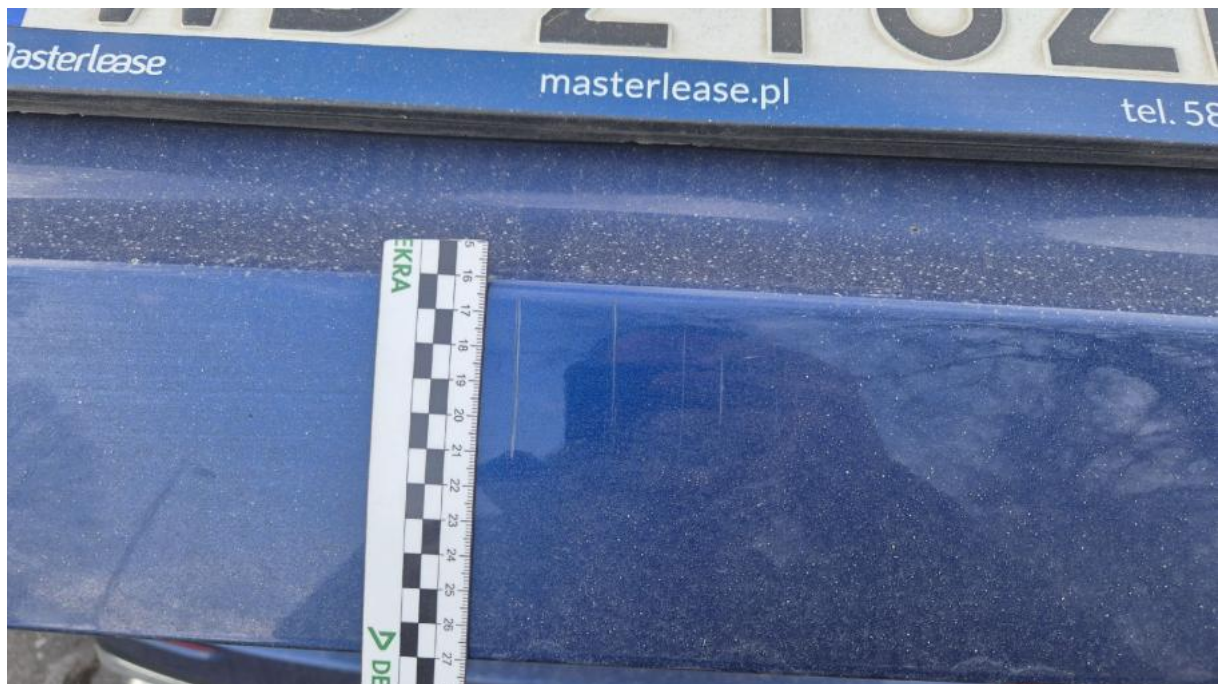
**Fot. 42**

| Poz. | Nazwa pozycji | Opis uszkodzeń | Kwalifik. | Naprawa [rbg] |
|---|---|---|---|---|
| 9 | Pokrywa tylna | zarysowanie | NA | |

Pokrywy bagażnika - Rysa/odprysk 1
