**OPINIA Nr: FIAT KK7581L**

Zadanie: Określenie wartości rynkowej pojazdu

| DANE IDENTYFIKACYJNE POJAZDU | | Dane: [D] VIII-2026 |
|---|---|---|
| Model pojazdu: | Ducato 35 2.2 H3-POWER MR`24 E6.4 3.5t | |

Pojazd do oględzin okazano po rozległej szkodzie pożarowej. Stwierdzono znaczne uszkodzenia obejmujące przede wszystkim przednią część pojazdu oraz kabinę kierowcy. W wyniku działania ognia i wysokiej temperatury uszkodzeniu lub zniszczeniu uległy m.in. elementy poszycia nadwozia, komory silnika, wyposażenia kabiny, instalacji elektrycznej oraz osprzętu znajdującego się w przedniej części pojazdu.  
Ze względu na warunki parkingowe, stan pojazdu oraz brak możliwości jego uruchomienia i przeprowadzenia diagnostyki warsztatowej, podczas oględzin nie było możliwości określenia pełnego zakresu uszkodzeń. Nie weryfikowano szczegółowo stanu wszystkich podzespołów mechanicznych, układu napędowego, instalacji elektrycznej i elektronicznej ani geometrii elementów konstrukcyjnych pojazdu.  
Należy liczyć się z możliwością ujawnienia dodatkowych uszkodzeń po przetransportowaniu pojazdu do warunków serwisowych, wykonaniu czesciowego demontazu oraz przeprowadzeniu

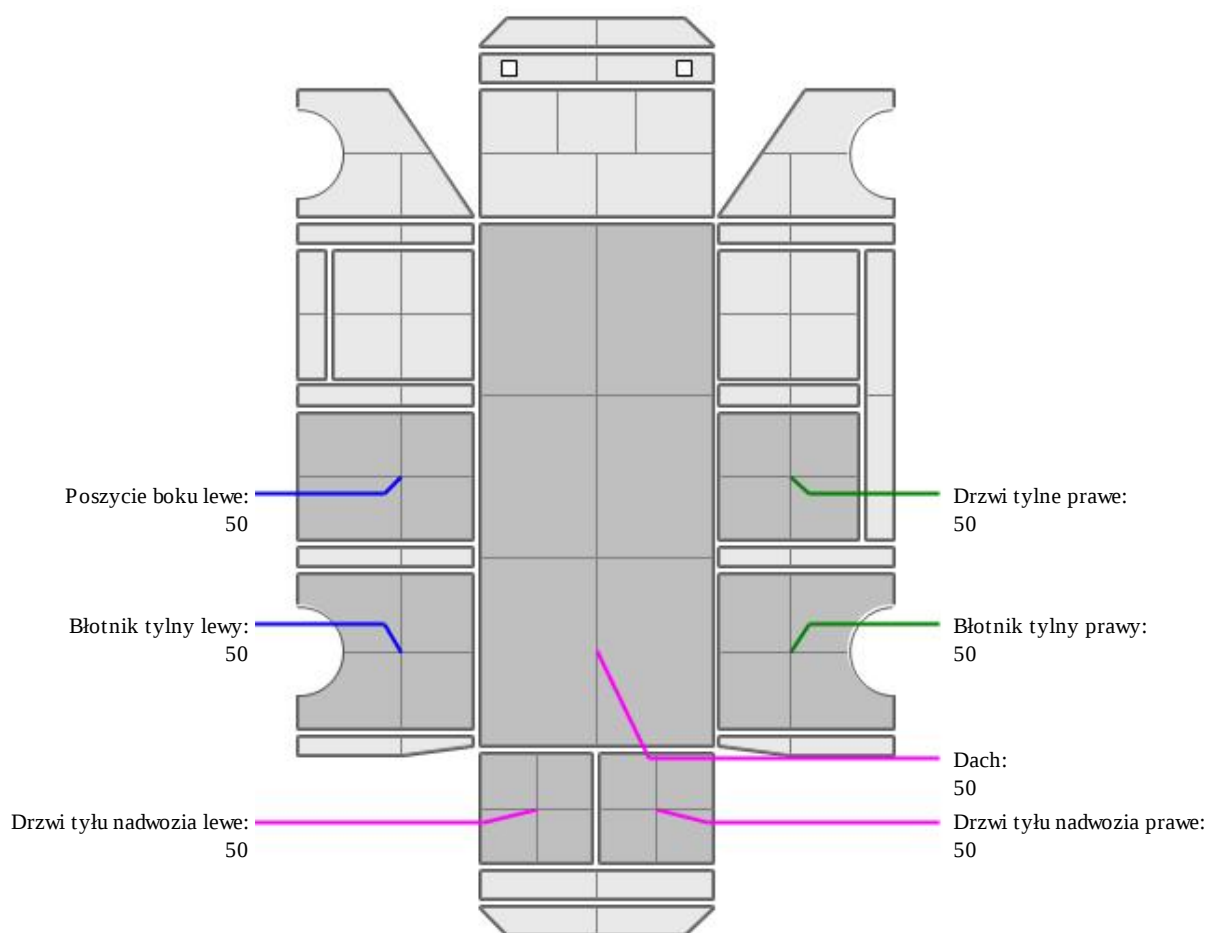
**OPIS POWŁOKI LAKIEROWEJ**

Podane przedziały grubości powłoki lakierowej poszczególnych elementów dotyczy wyłącznie punktów pomiarowych, tj. trzech wybranych miejsc na danym elemencie nadwozia. Nie oznacza to, że w pozostałych obszarach danego elementu grubość powłoki jest jednakowa ani że nie może wykraczać poza wskazane zakresy. Pomiary wykonano urządzeniem będącym w posiadaniu rzeczoznawcy. Pomiar wykonany innym przyrządem może się różnić.
