## Raport z oględzin pojazdu

| Numer raportu | 218031/1/26-11401 | Data raportu | 29-01-2026 |

| Numer identyfikacyjny (VIN) | U5YH5812ANL125880 |
| Marka, model | KIA Ceed Kombi 21- |

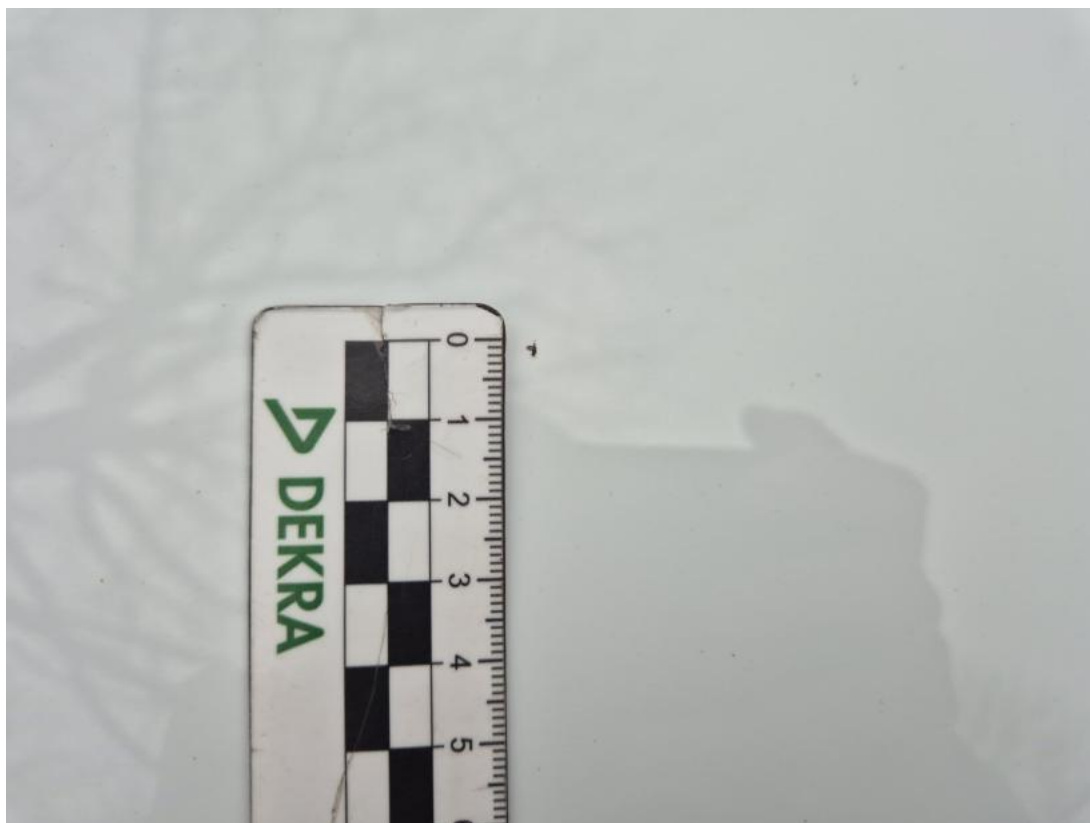
**Fot. 33**

| Poz. | Nazwa pozycji | Opis uszkodzeń | Kwalifik. | Naprawa [rbg] |
|---|---|---|---|---|
| 2 | Pokrywa przednia | rysa/odprysk | | |

Pokrywa komory silnika - Rysa/odprysk 1

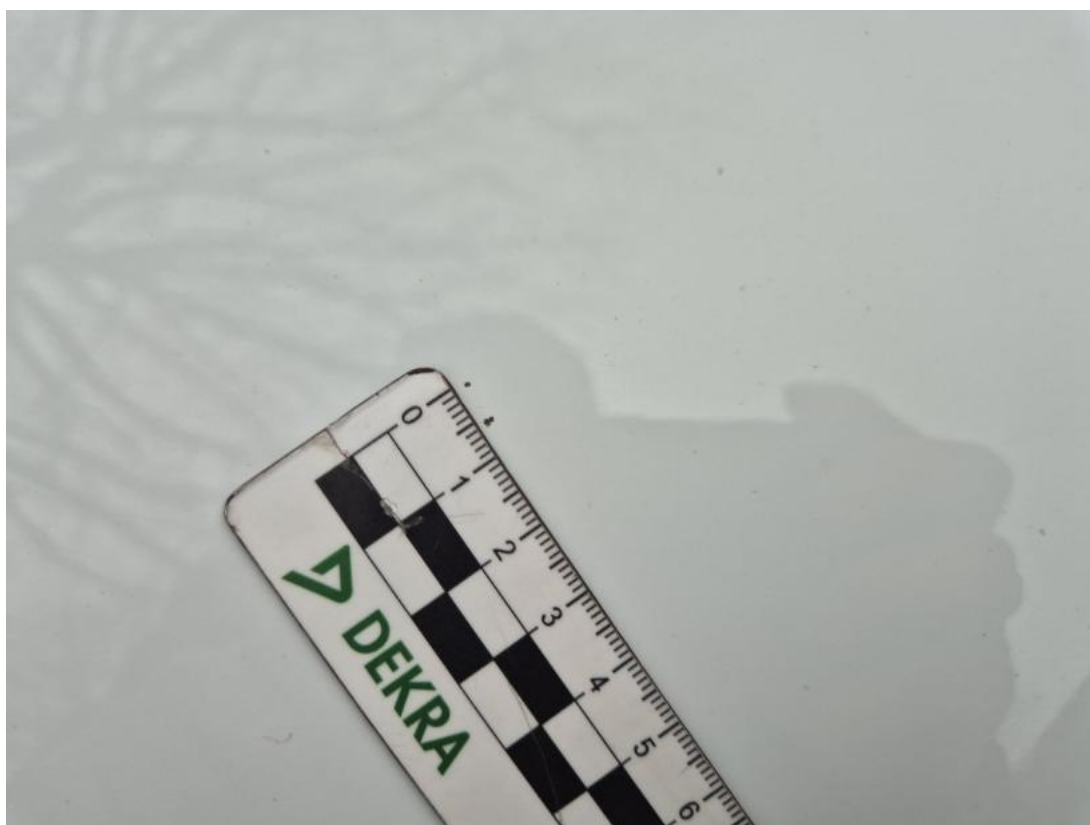
**Fot. 34**

Pokrywa komory silnika - Rysa/odprysk 2

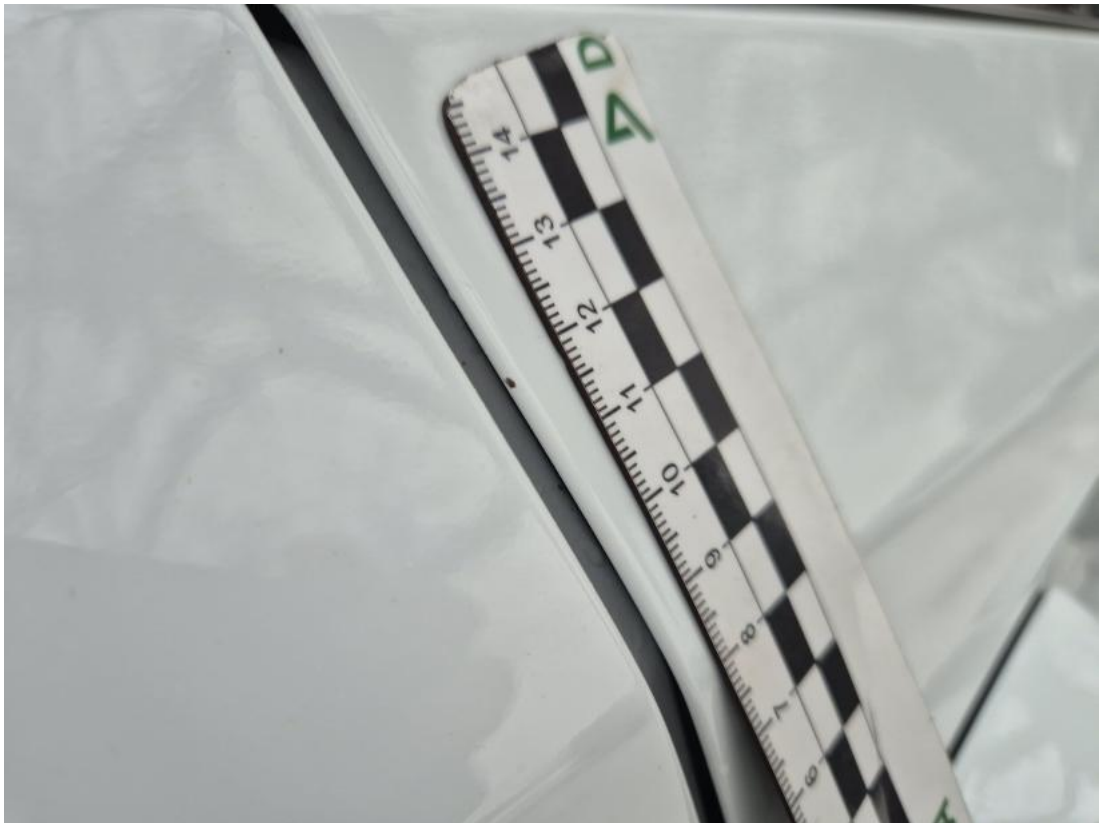
**Fot. 35**

| Poz. | Nazwa pozycji | Opis uszkodzeń | Kwalifik. | Naprawa [rbg] |
|---|---|---|---|---|
| 3 | Drzwi przednie (nieuzbrojone) R | rysa/odprysk | | |

Drzwi przednie P - Rysa/odprysk 1

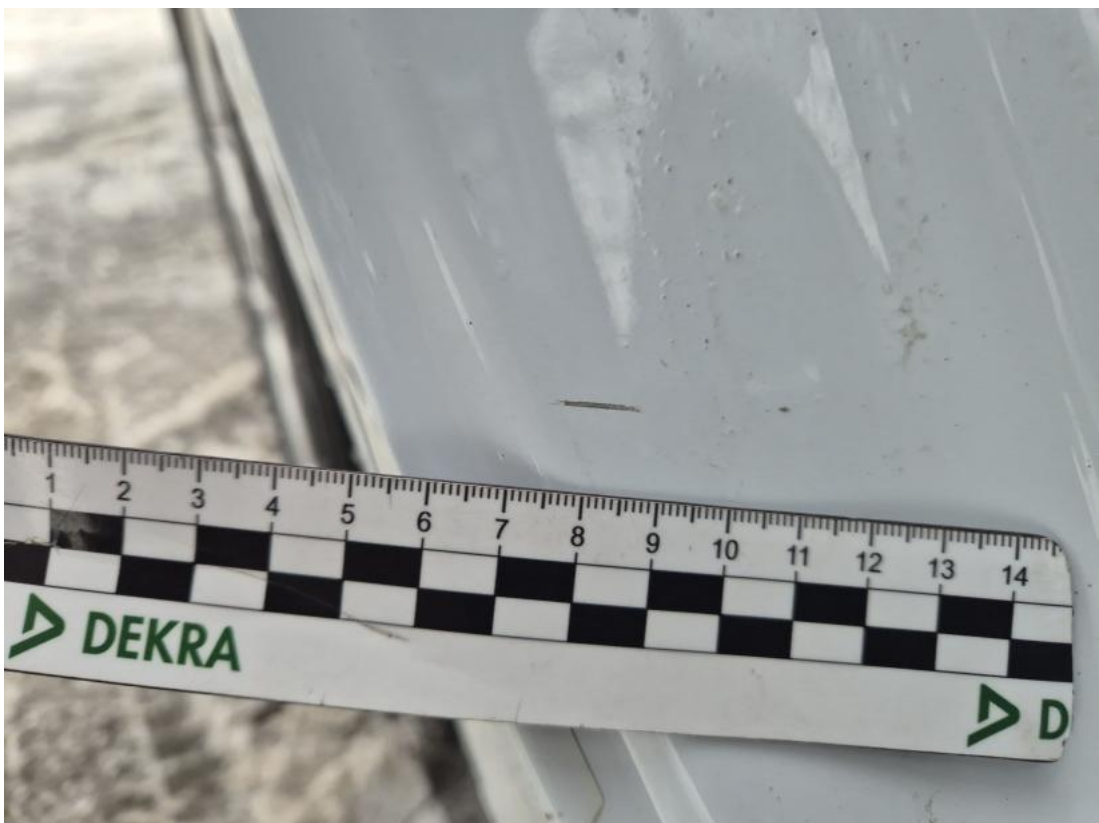
**Fot. 36**

| Poz. | Nazwa pozycji | Opis uszkodzeń | Kwalifik. | Naprawa [rbg] |
|---|---|---|---|---|
| 6 | Błotnik tylny R | rysa/odprysk, wgniecenie/odkształcenie | | |

Błotnik tylny P / Ściana boczna P - Rysa/odprysk 1

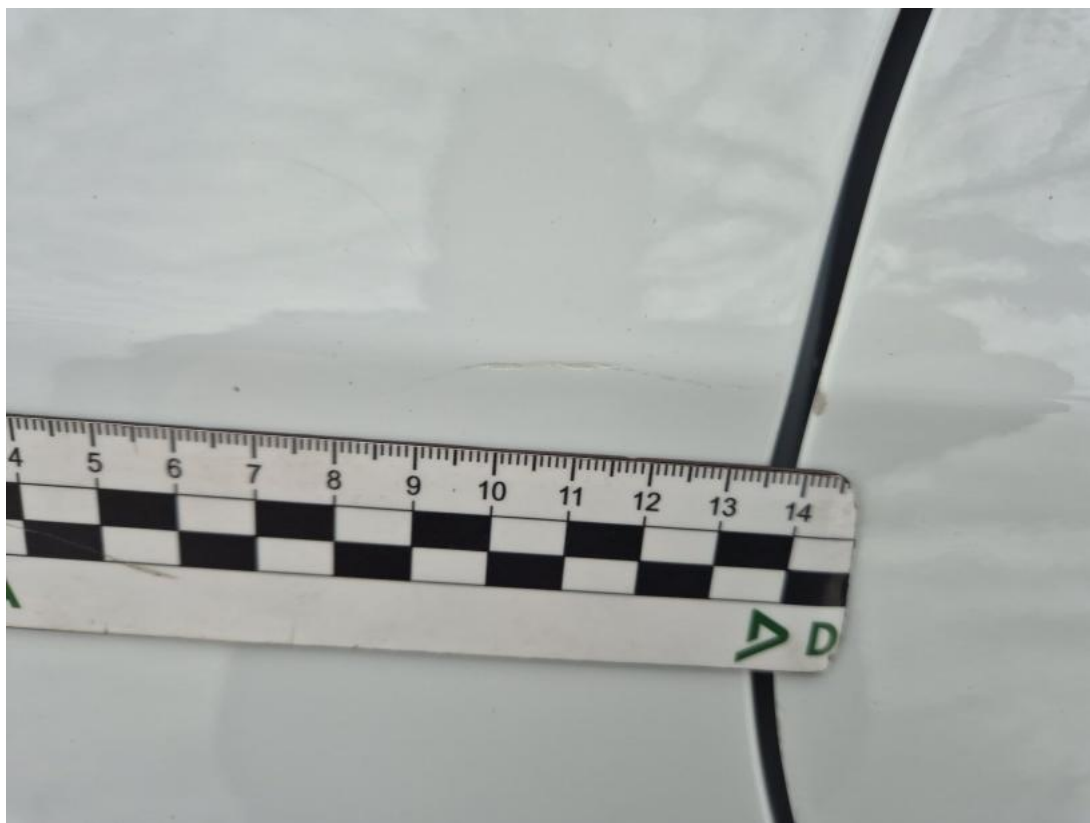
**Fot. 37**

Błotnik tylny P / Ściana boczna P - Rysa/odprysk 2

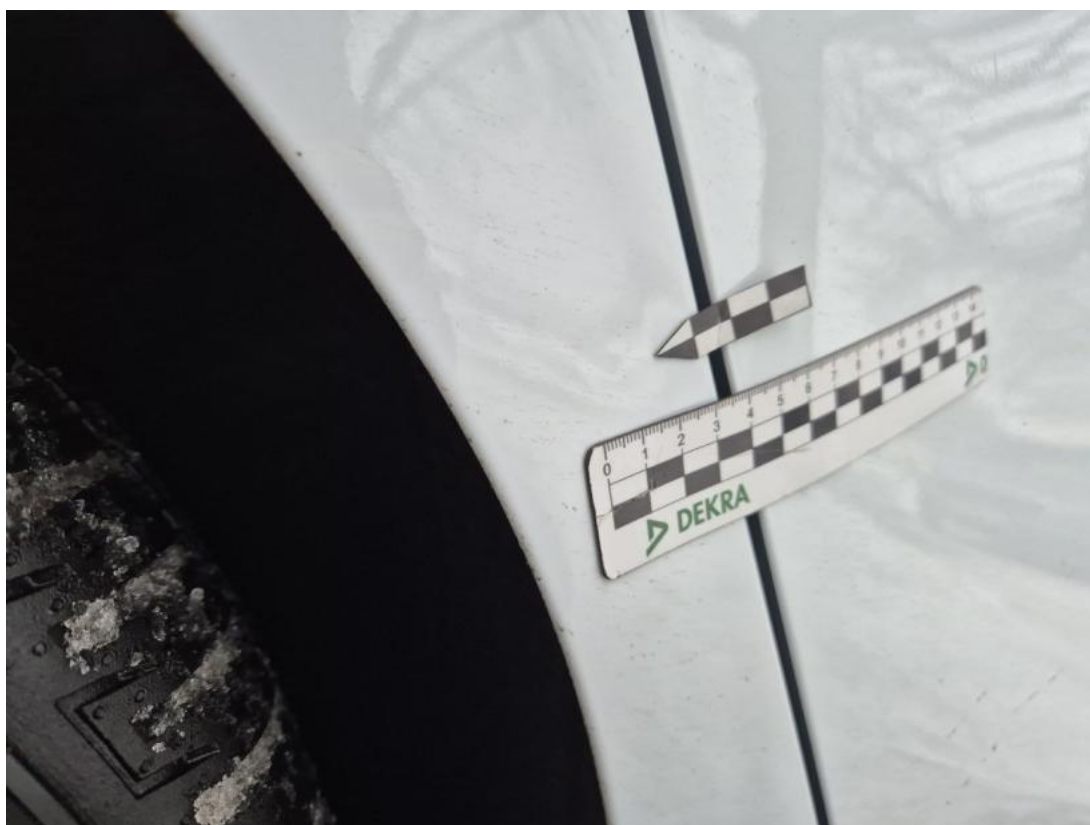
**Fot. 38**

Błotnik tylny P / Ściana boczna P - Wgniecenie/odkształcenie 1

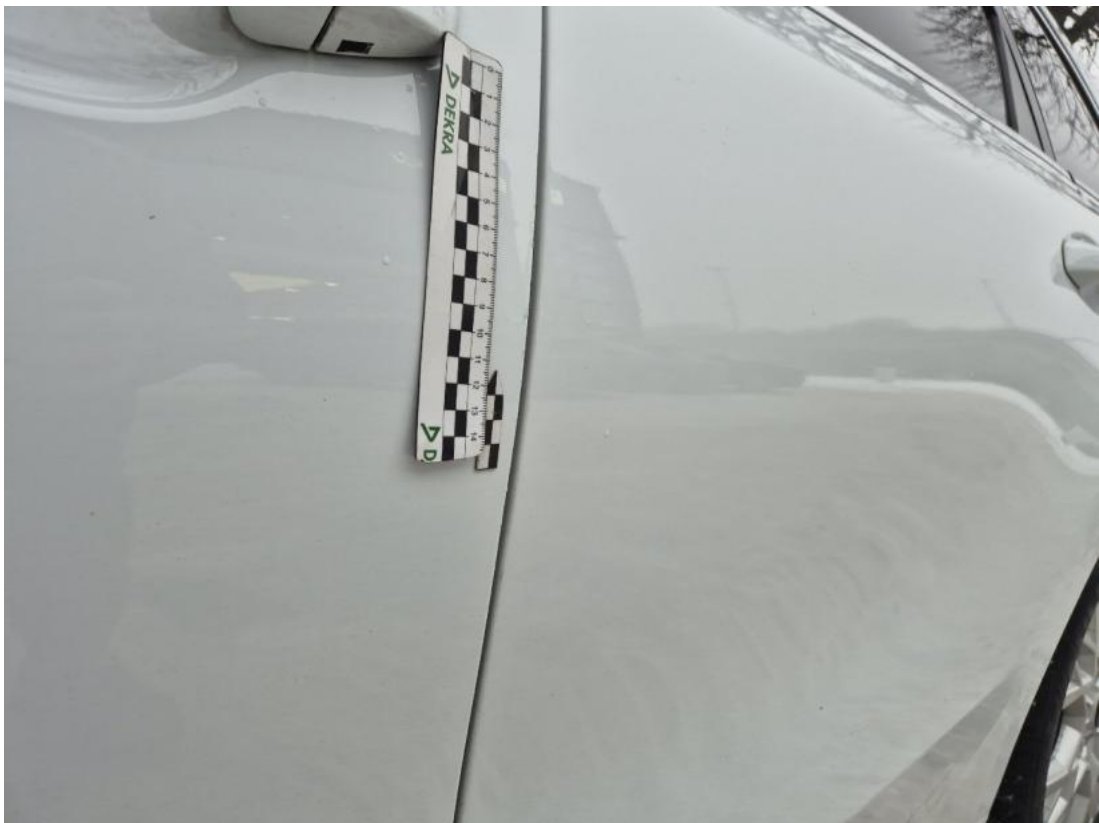
**Fot. 40**

| Poz. | Nazwa pozycji | Opis uszkodzeń | Kwalifik. | Naprawa [rbg] |
|---|---|---|---|---|
| 1 | Drzwi przednie (nieuzbrojone) L | rysa/odprysk, wgniecenie/odkształcenie | NA | 0.5 |

Drzwi przed L - zdjęcie poglądowe 1

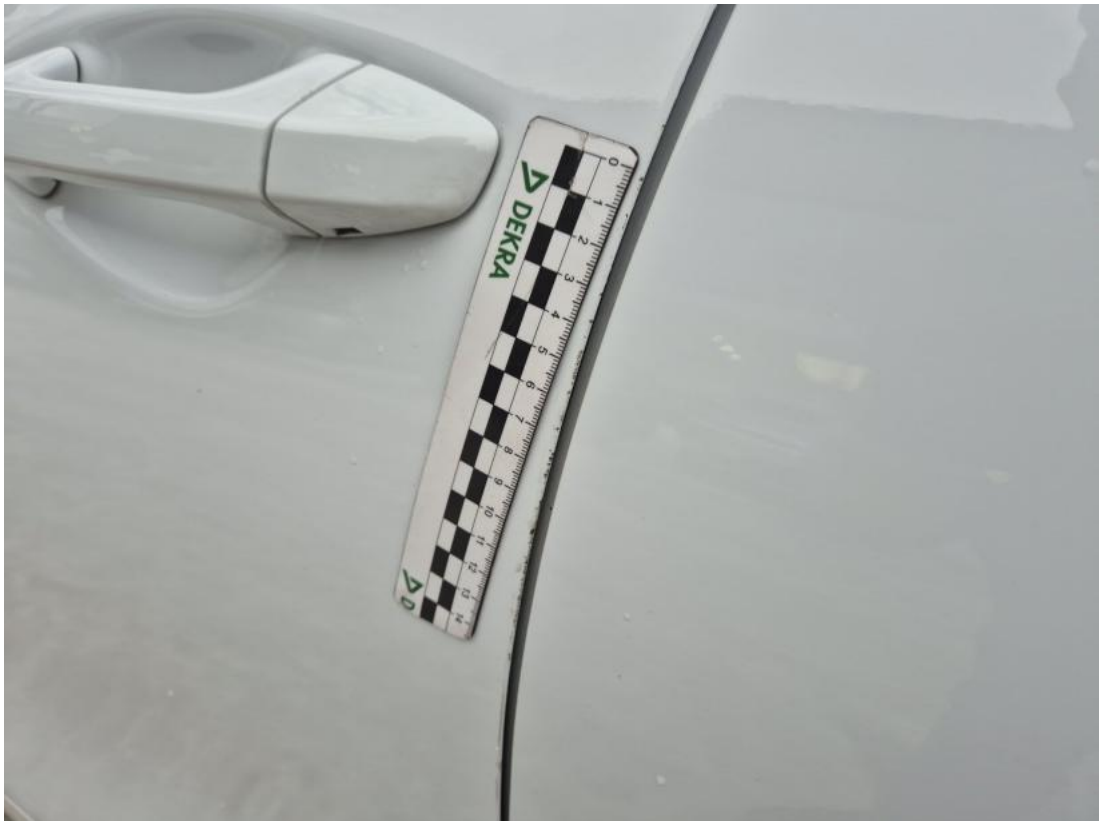
**Fot. 41**

Drzwi przed L - Rysa/odprysk 1

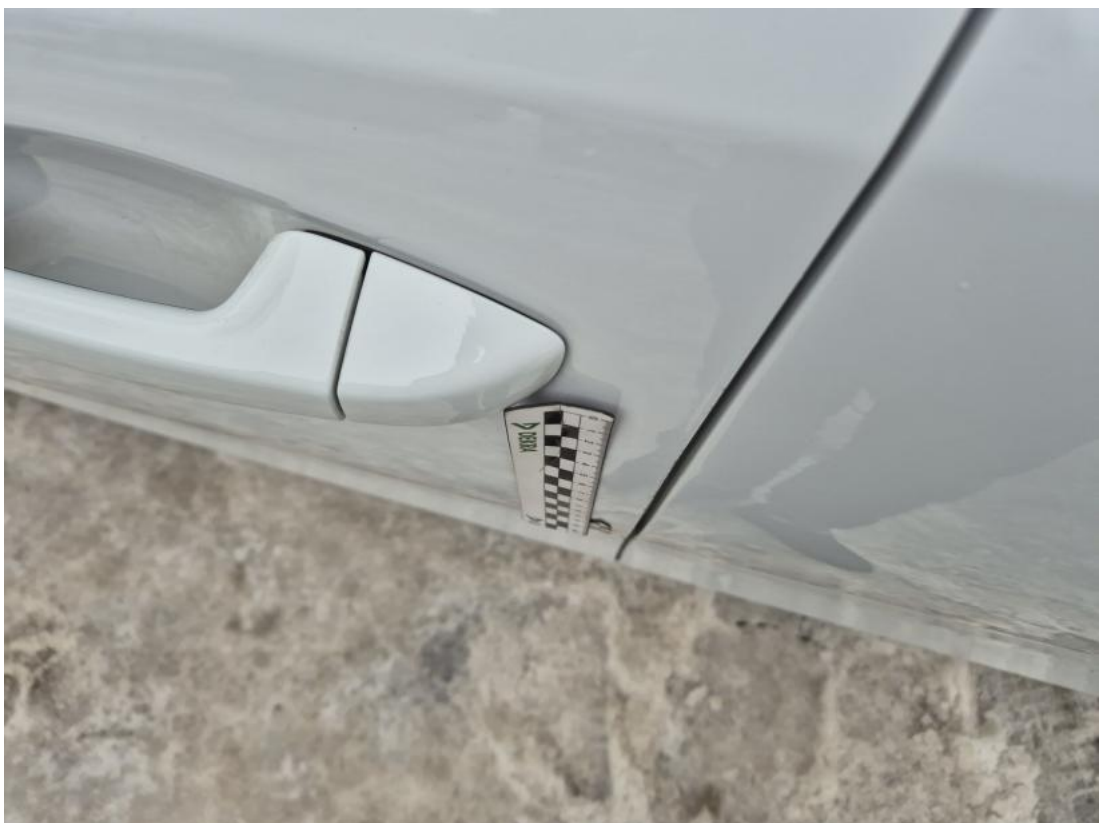
**Fot. 42**

Drzwi przed L - Wgniecenie/odkształcenie 1

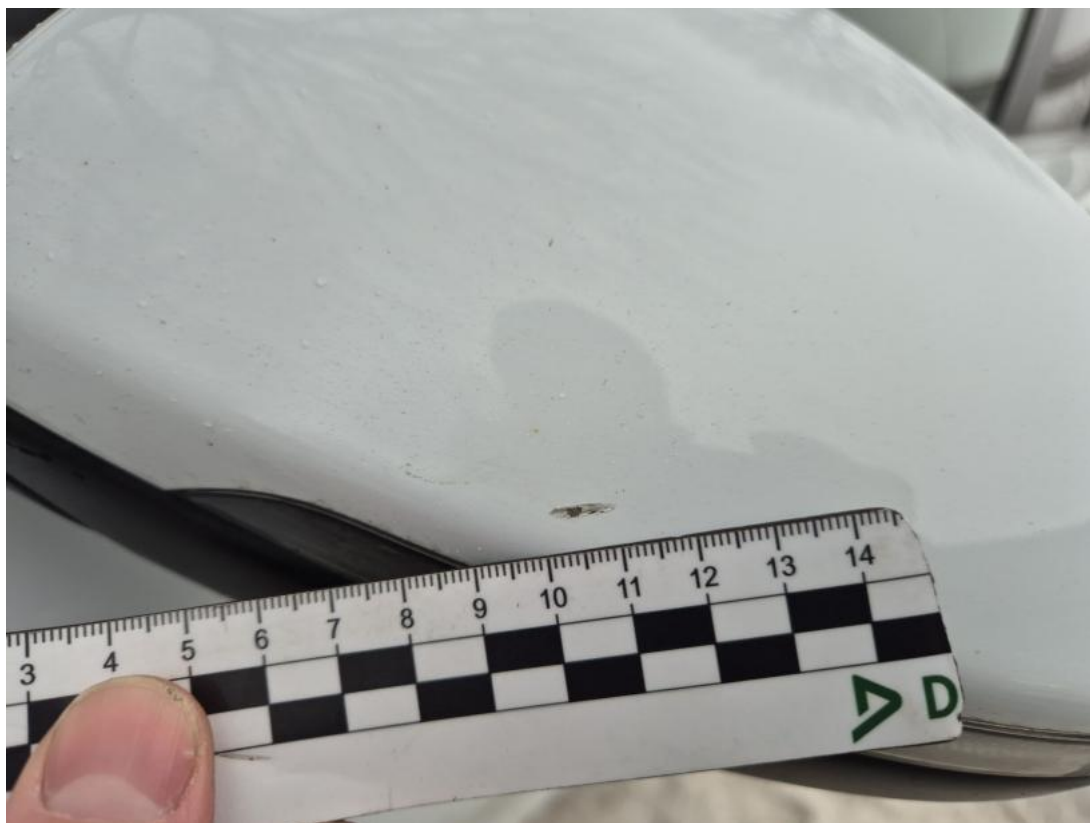
**Fot. 43**

| Poz. | Nazwa pozycji | Opis uszkodzeń | Kwalifik. | Naprawa [rbg] |
|---|---|---|---|---|
| 4 | Oslona lusterka zewnętrznego L | rysa/odprysk | | |

Obudowa lusterka zew L - Rysa/odprysk 1
