## Raport z oględzin pojazdu

| Numer raportu | 218032/1/26-11401 | Data raportu | 29-01-2026 |

| Marka, model | KIA Ceed Hatchback 21- |
| Typ, wersja | Ceed 1.0 T-GDI L |

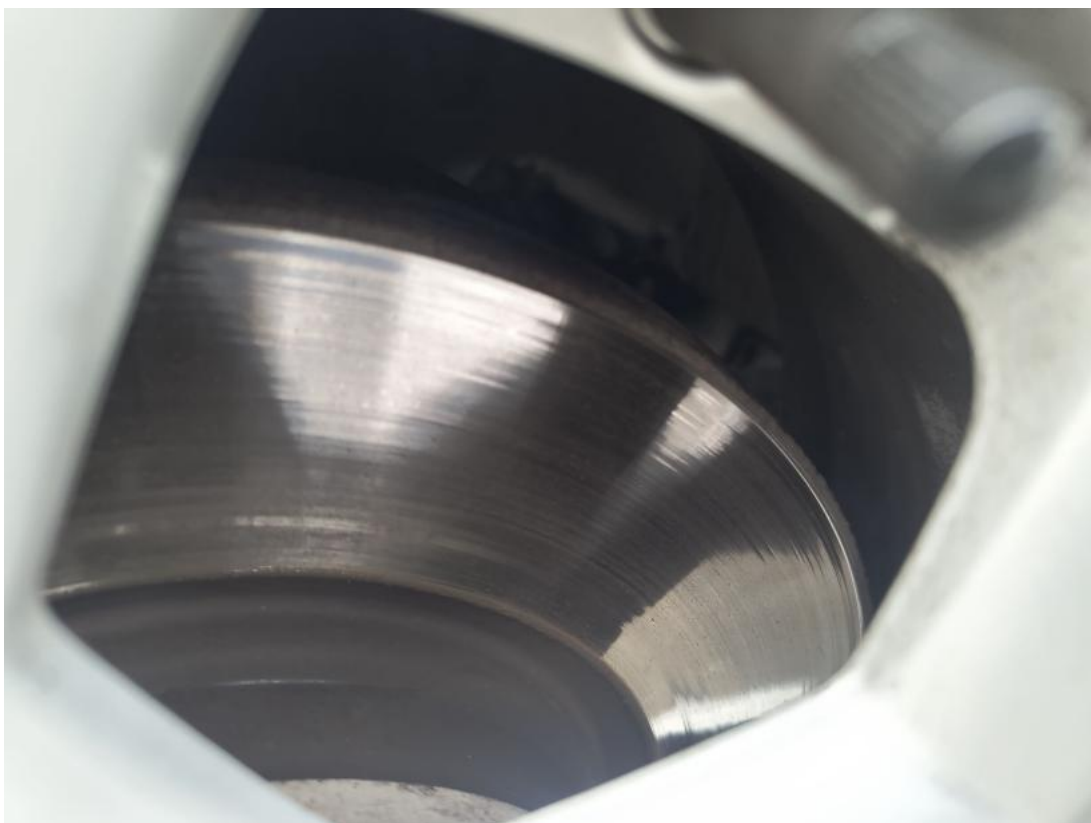
**Fot. 29**

Tarcza hamulcowa przednia lewa

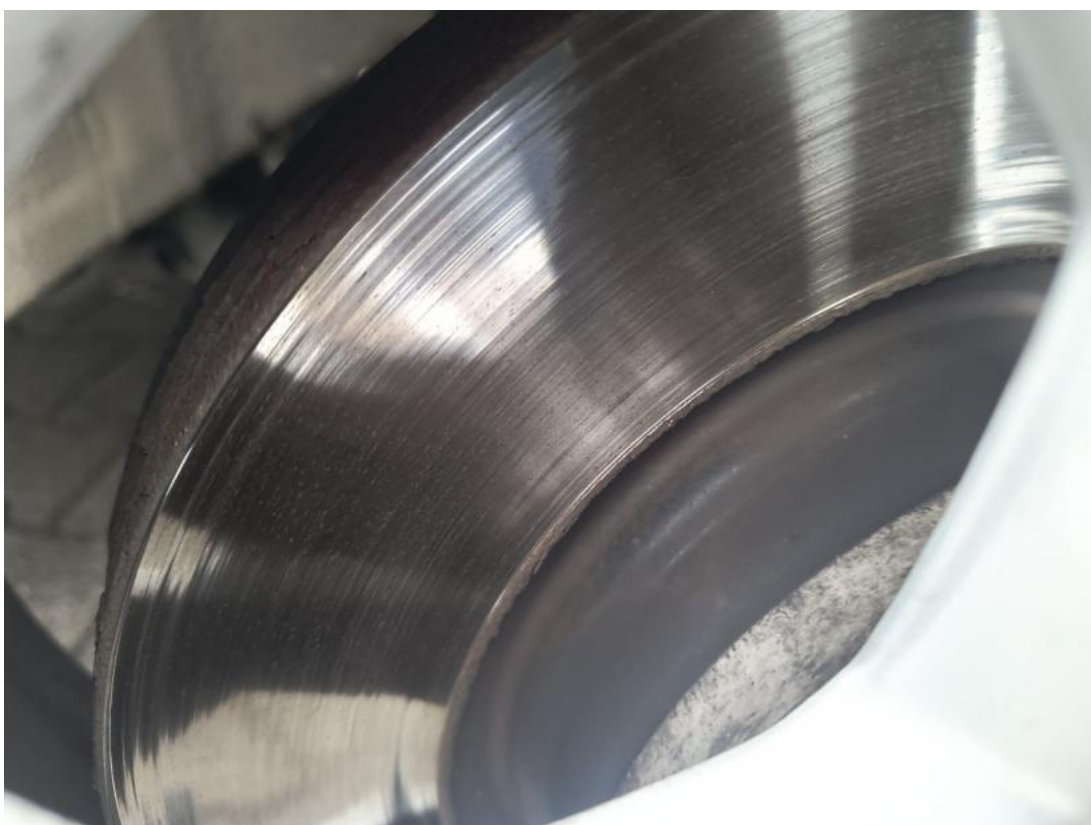
**Fot. 30**

Tarcza hamulcowa przednia prawa

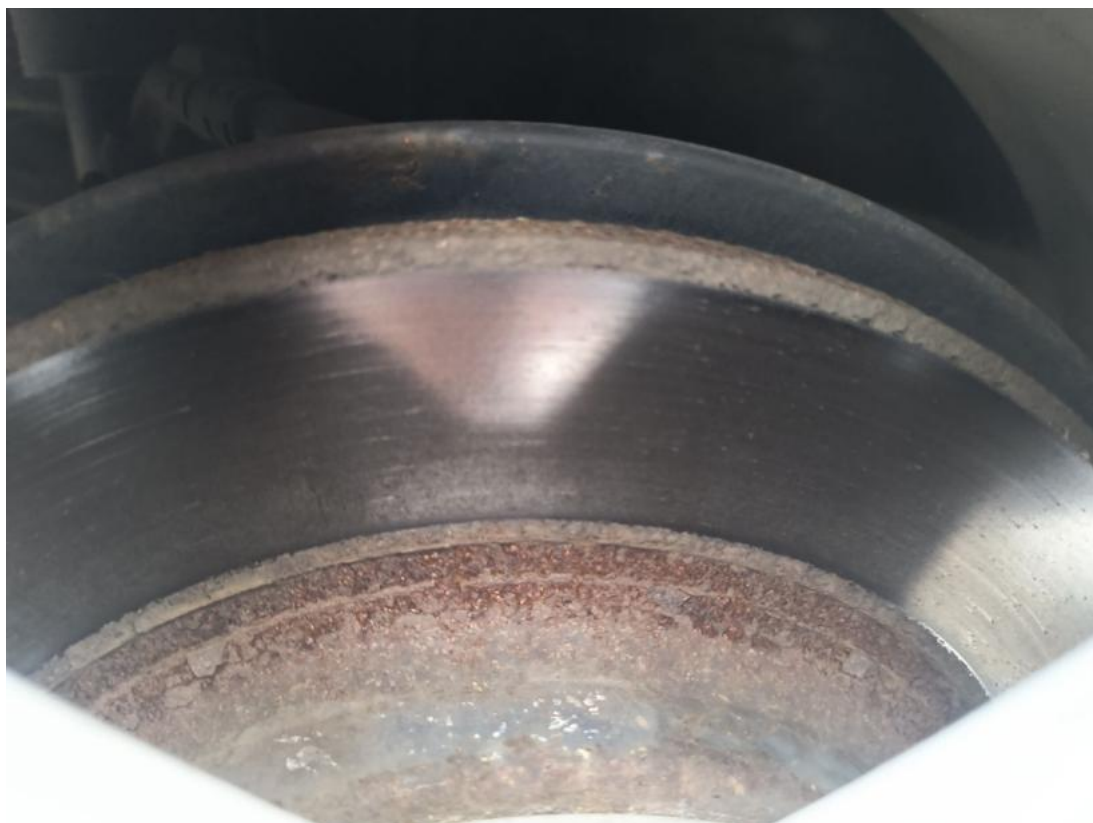
**Fot. 31**

Tarcza hamulcowa tylna prawa

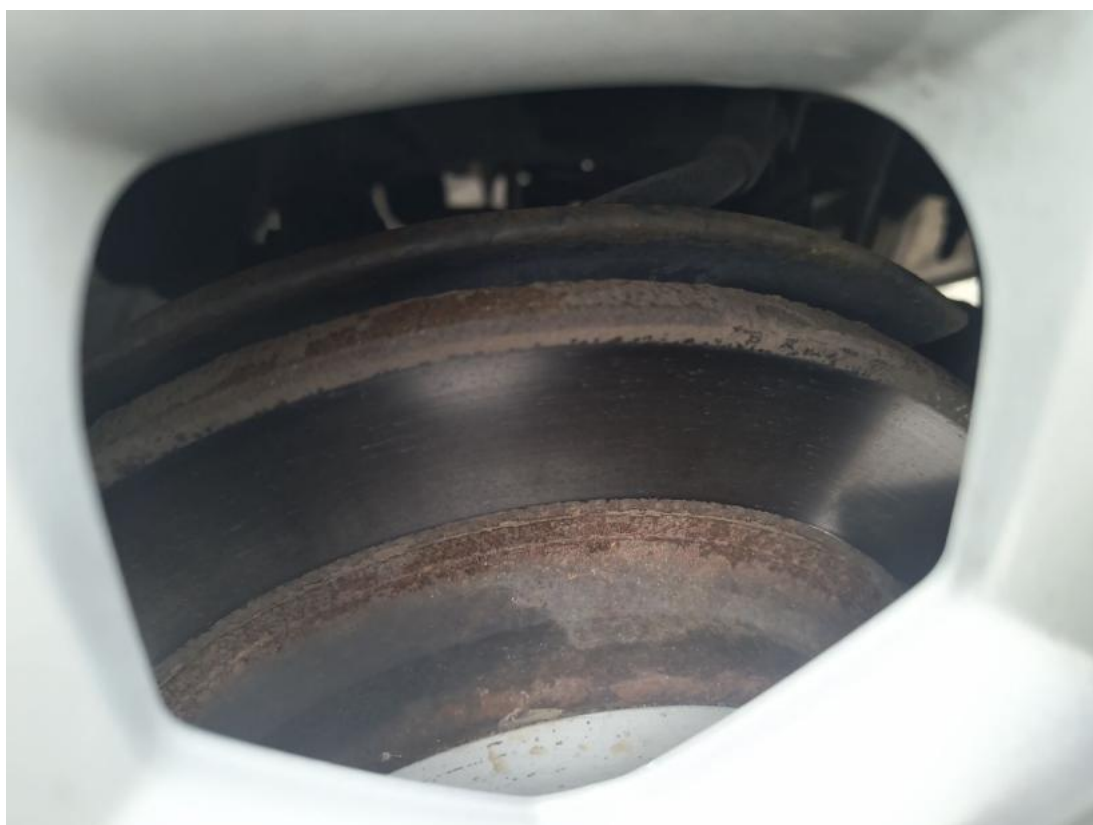
**Fot. 32**

Tarcza hamulcowa tylna lewa

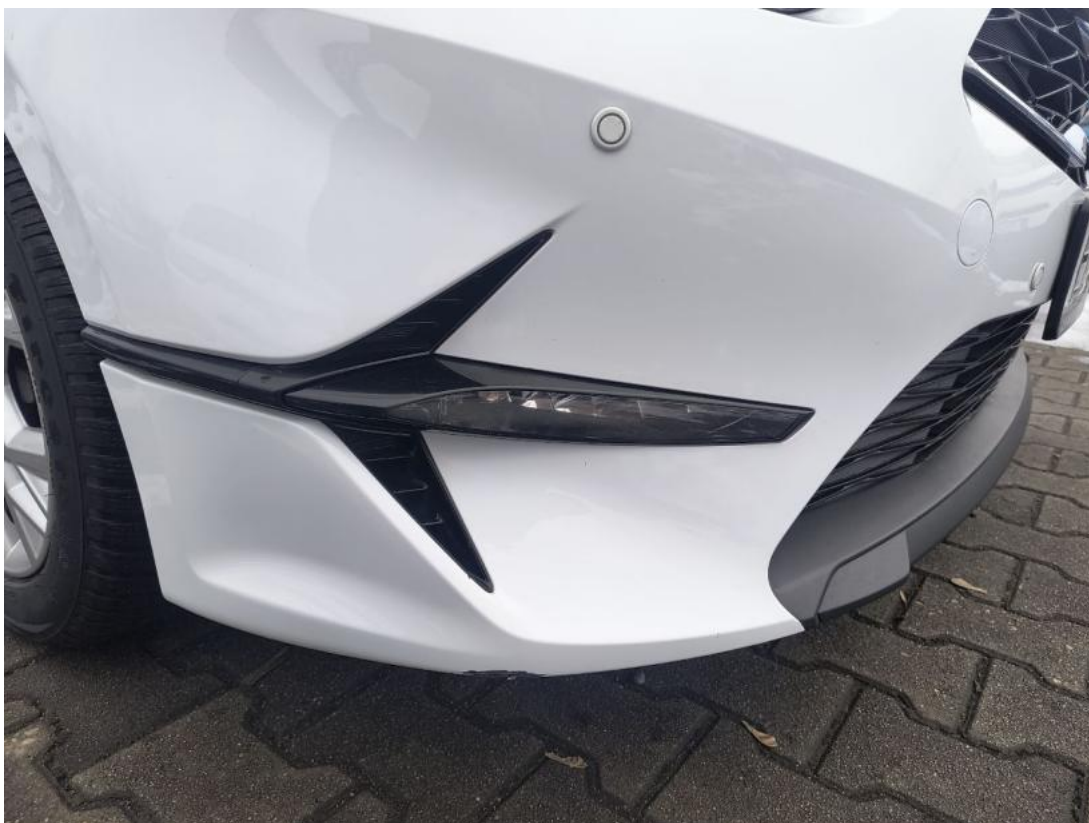
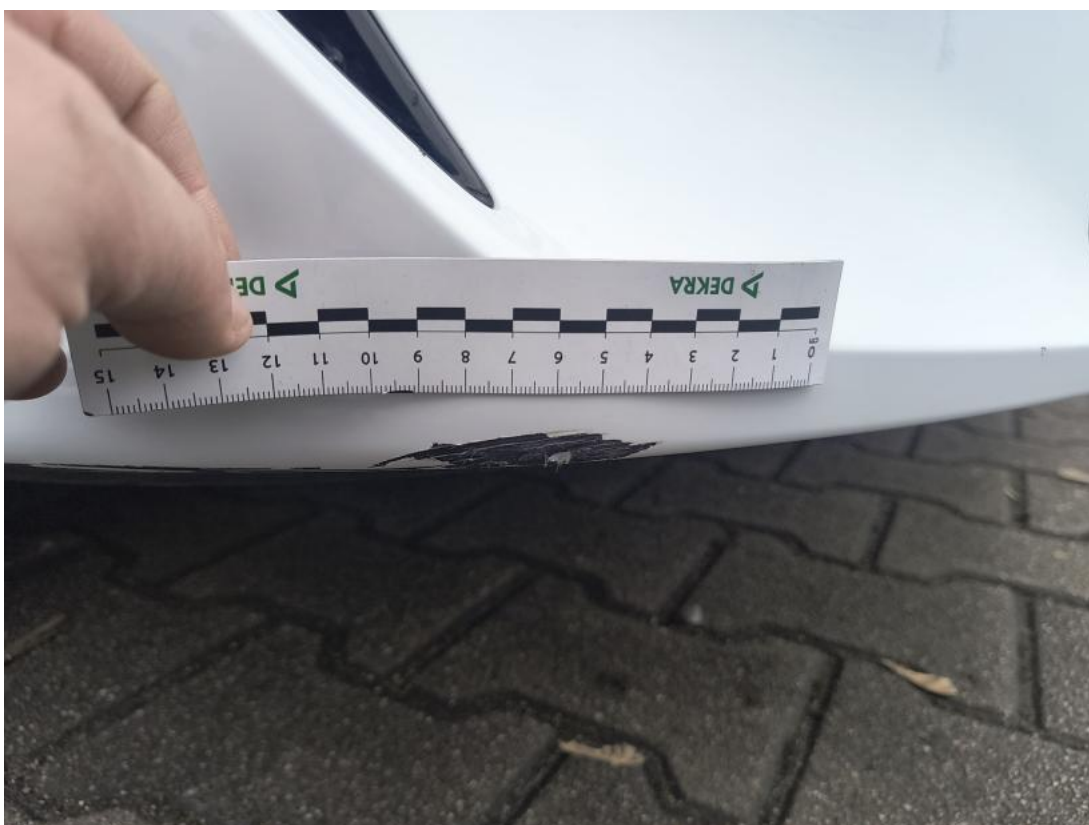
**Fot. 40**

| Poz. | Nazwa pozycji | Opis uszkodzeń | Kwalifik. | Naprawa [rbg] |
|---|---|---|---|---|
| 4 | Okładzina zderzaka przedniego | rysa/odprysk | | |

Zderzak - Rysa/odprysk 1

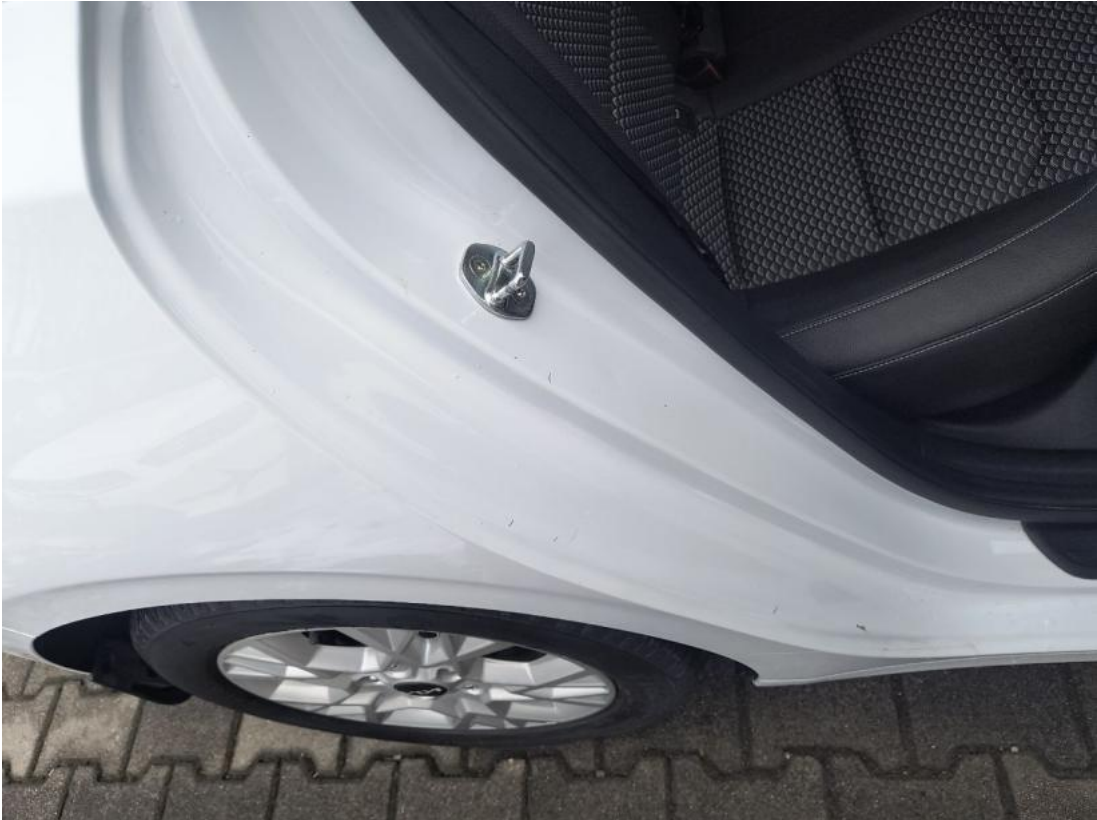
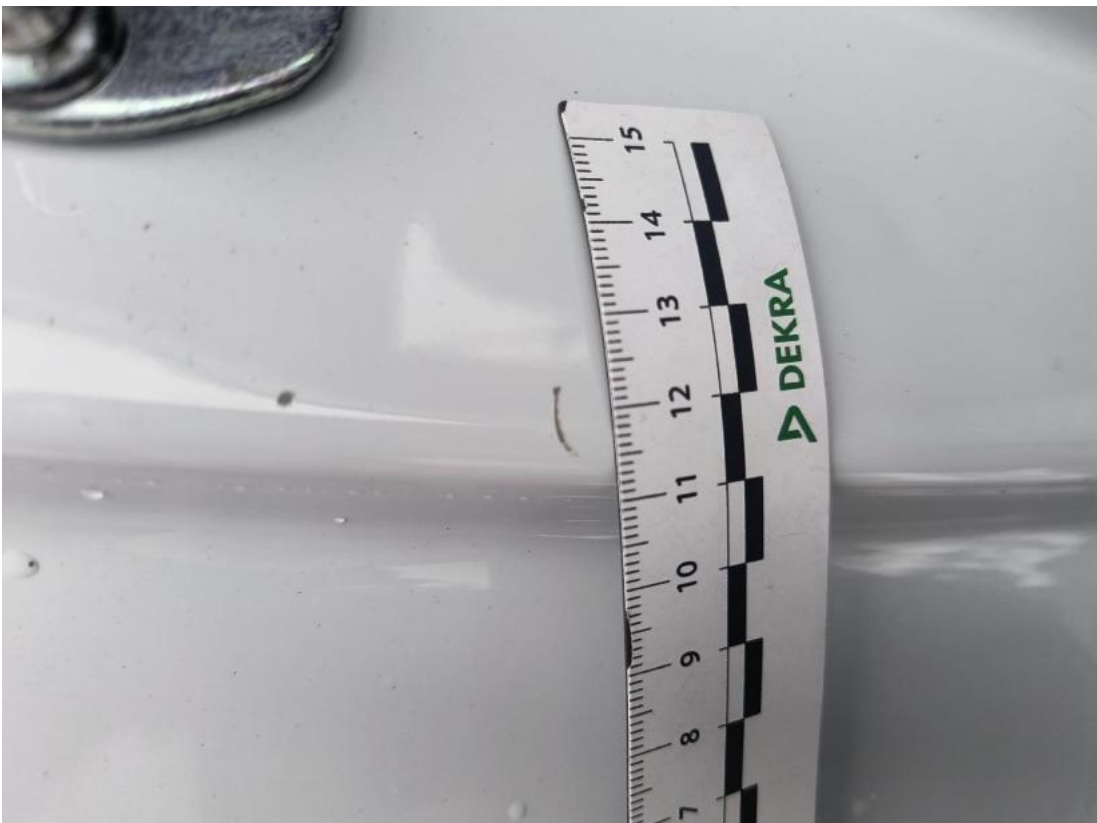
**Fot. 42**

| Poz. | Nazwa pozycji | Opis uszkodzeń | Kwalifik. | Naprawa [rbg] |
|---|---|---|---|---|
| 2 | Błotnik tylny R | rysa/odprysk | NA | 0.5 |

Błotnik tylny P / Ściana boczna P - Rysa/odprysk 1

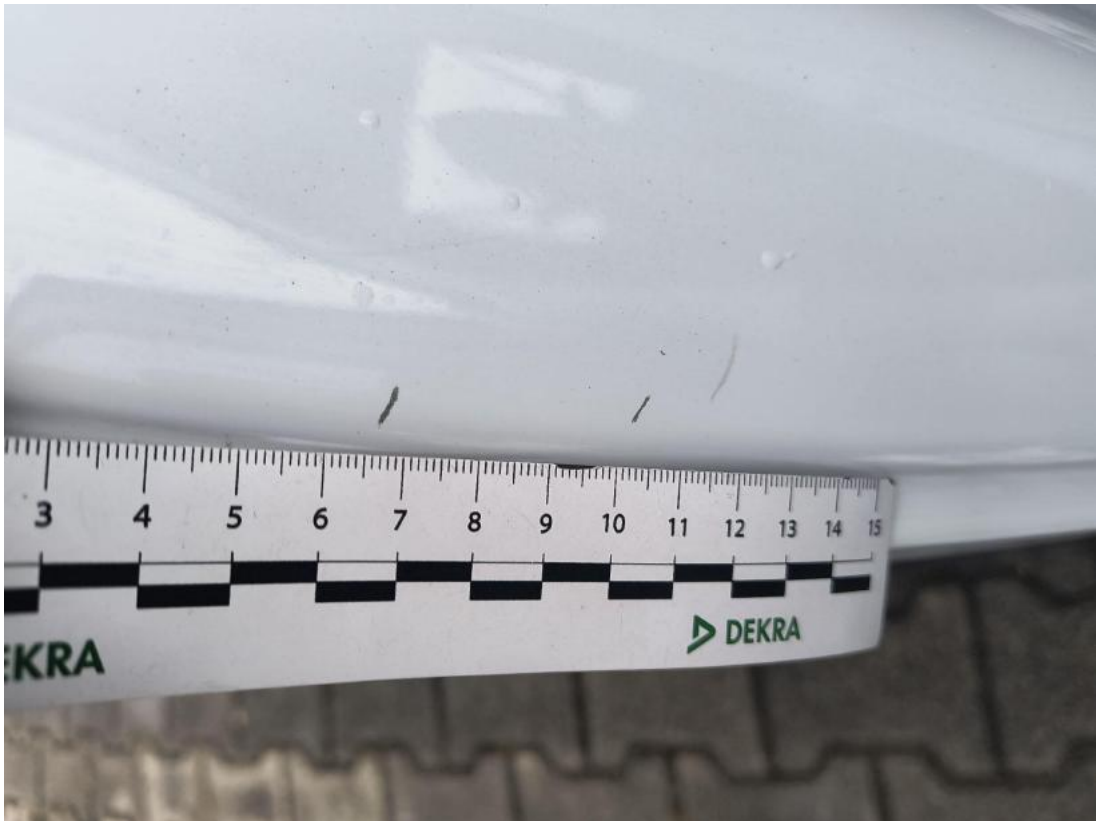
**Fot. 43**

Błotnik tylny P / Ściana boczna P - Rysa/odprysk 2

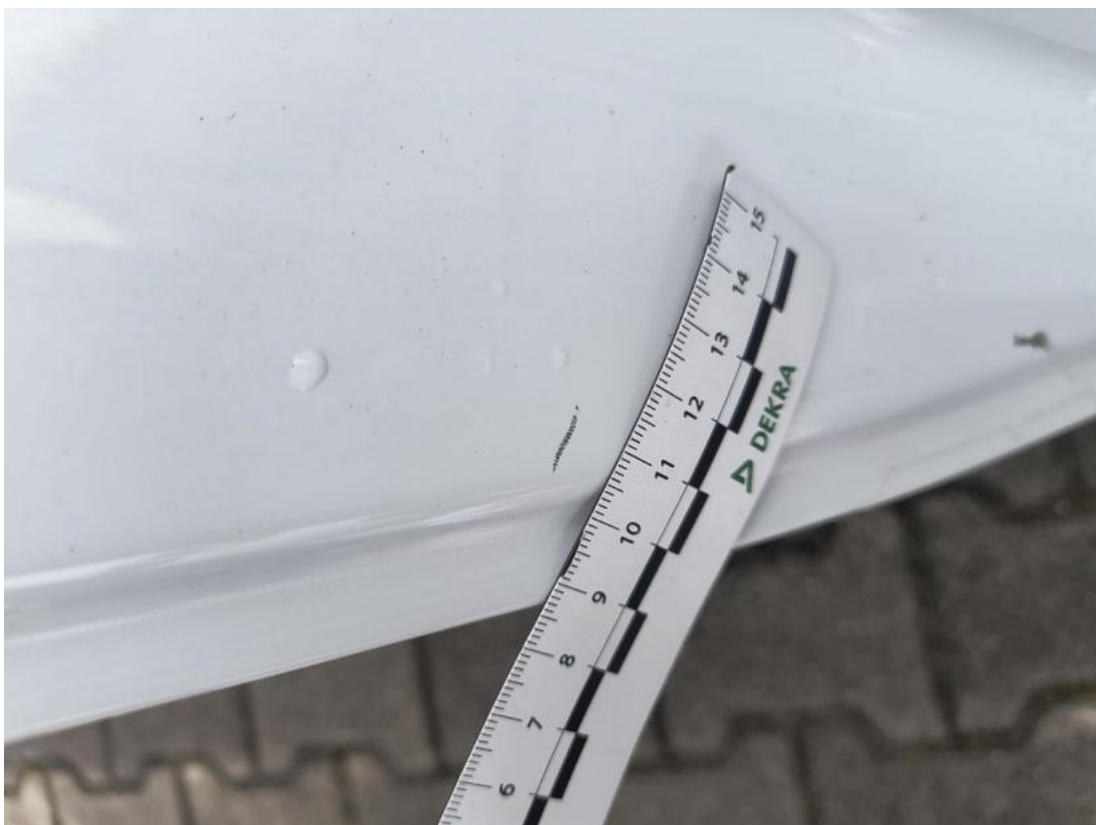
**Fot. 44**

Błotnik tylny P / Ściana boczna P() - Rysa/odprysk 3

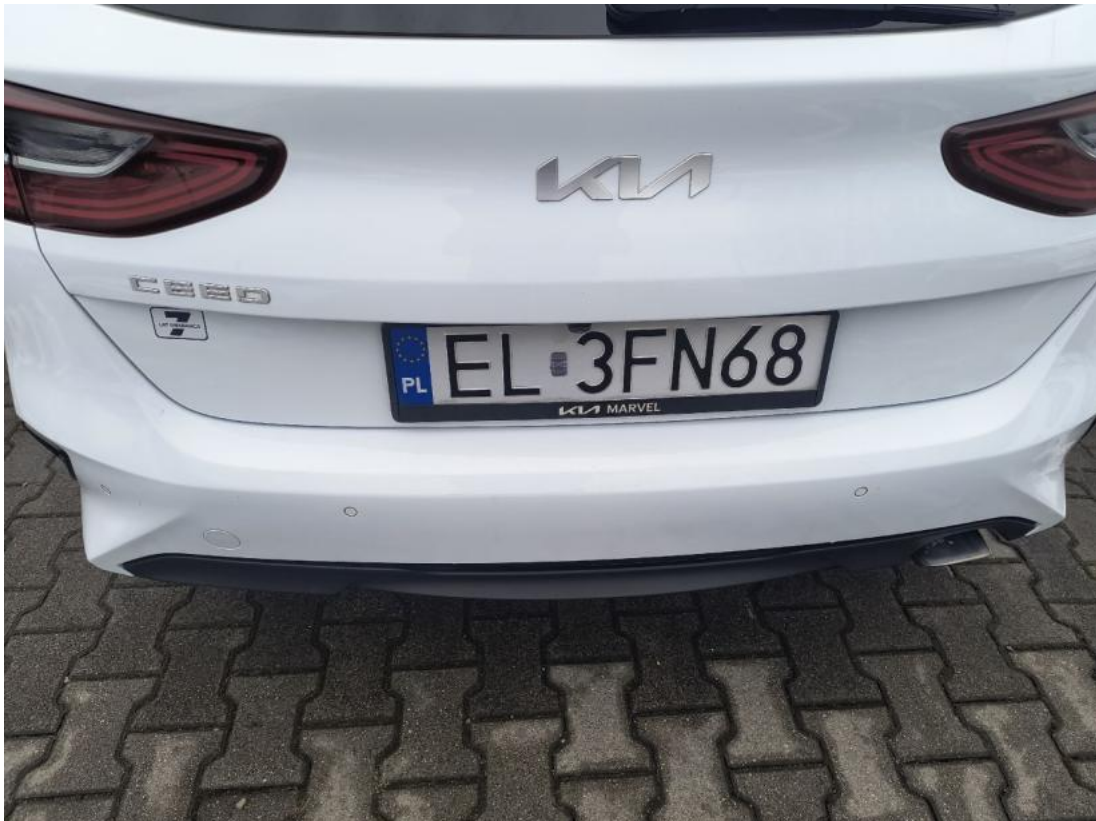
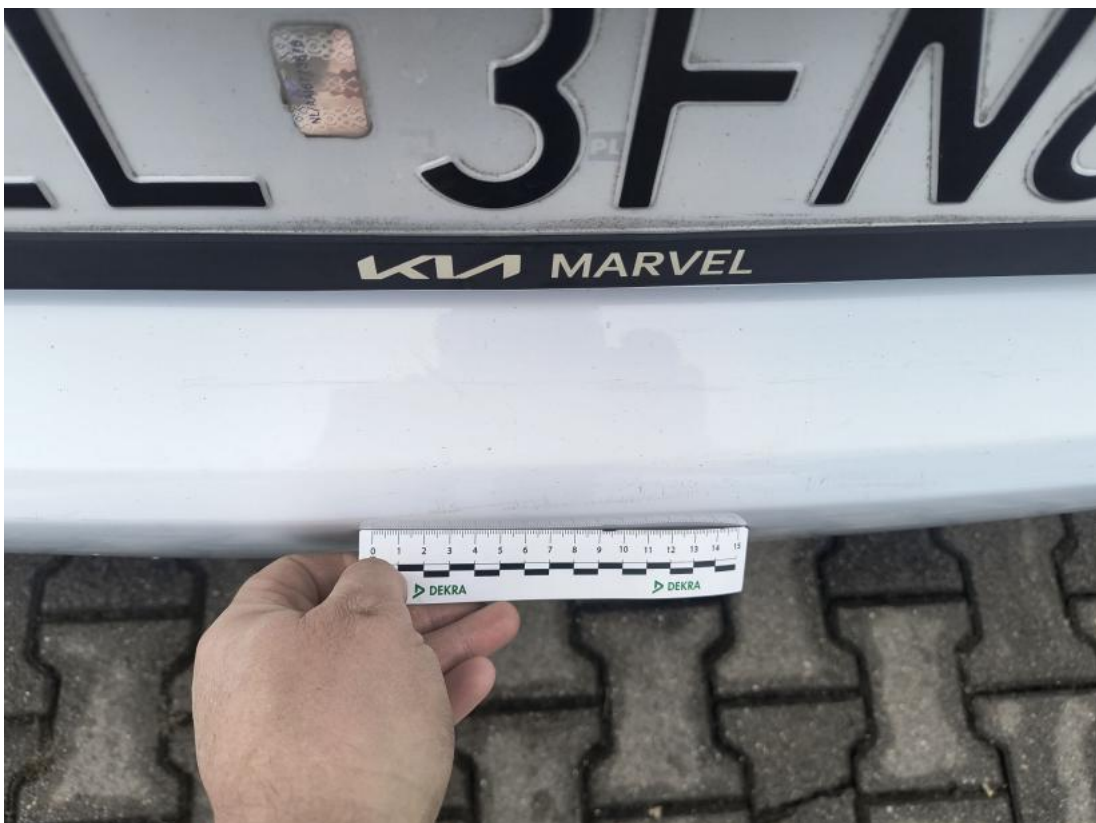
**Fot. 46**

| Poz. | Nazwa pozycji | Opis uszkodzeń | Kwalifik. | Naprawa [rbg] |
|---|---|---|---|---|
| 6 | Okładzina zderzaka tylnego | rysa/odprysk | | |

Zderzak tylny - Rysa/odprysk 1

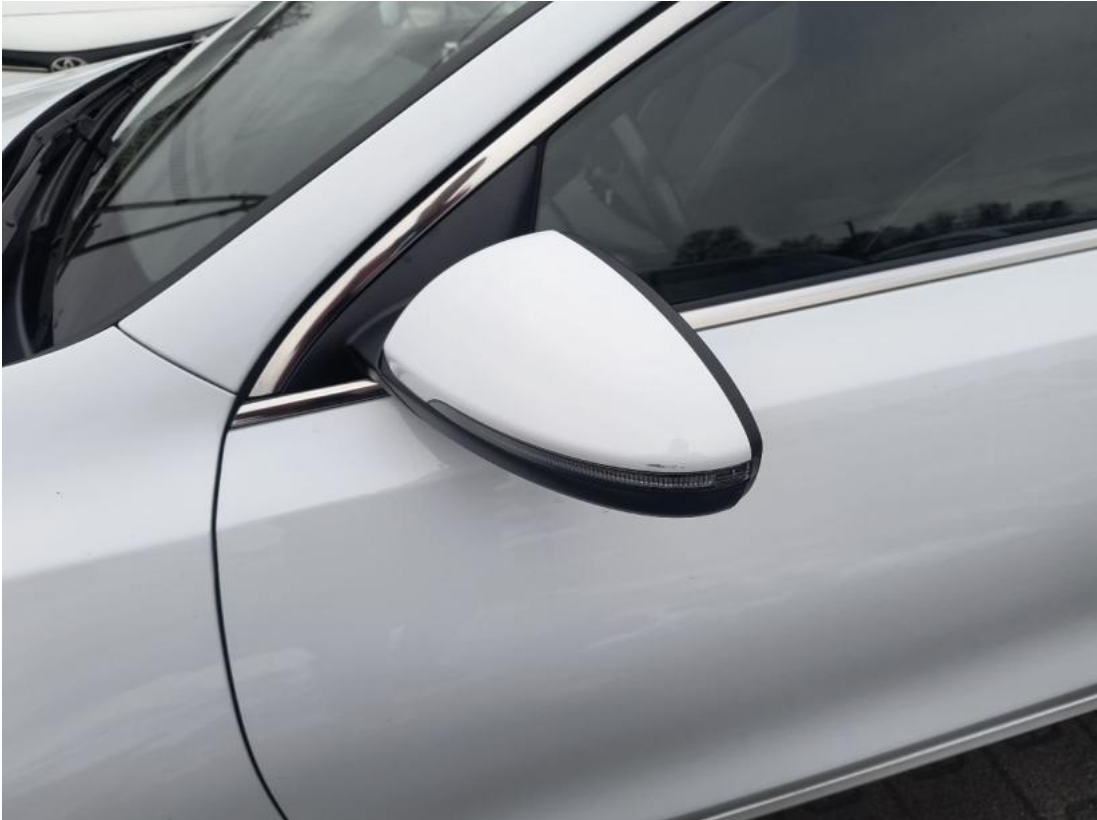
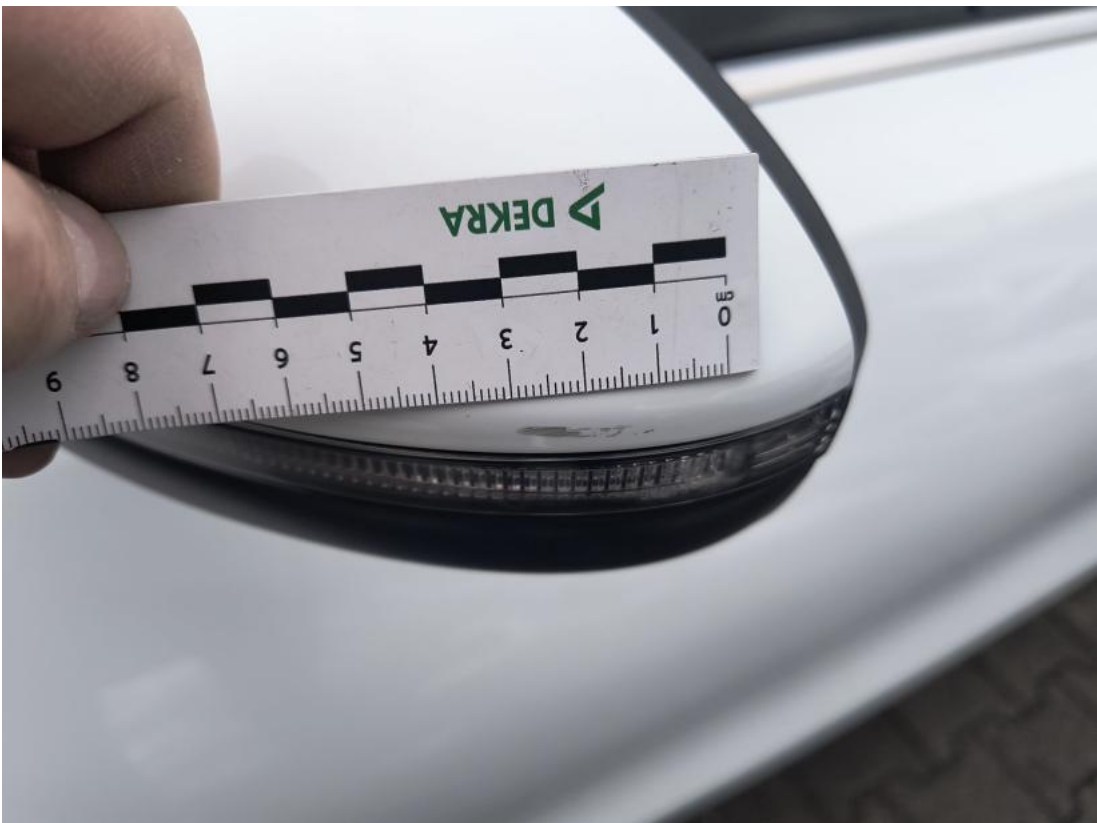
**Fot. 48**

| Poz. | Nazwa pozycji | Opis uszkodzeń | Kwalifik. | Naprawa [rbg] |
|---|---|---|---|---|
| 5 | Oslona lusterka zewnętrznego L | rysa/odprysk | | |

Obudowa lusterka zew L - Rysa/odprysk 1

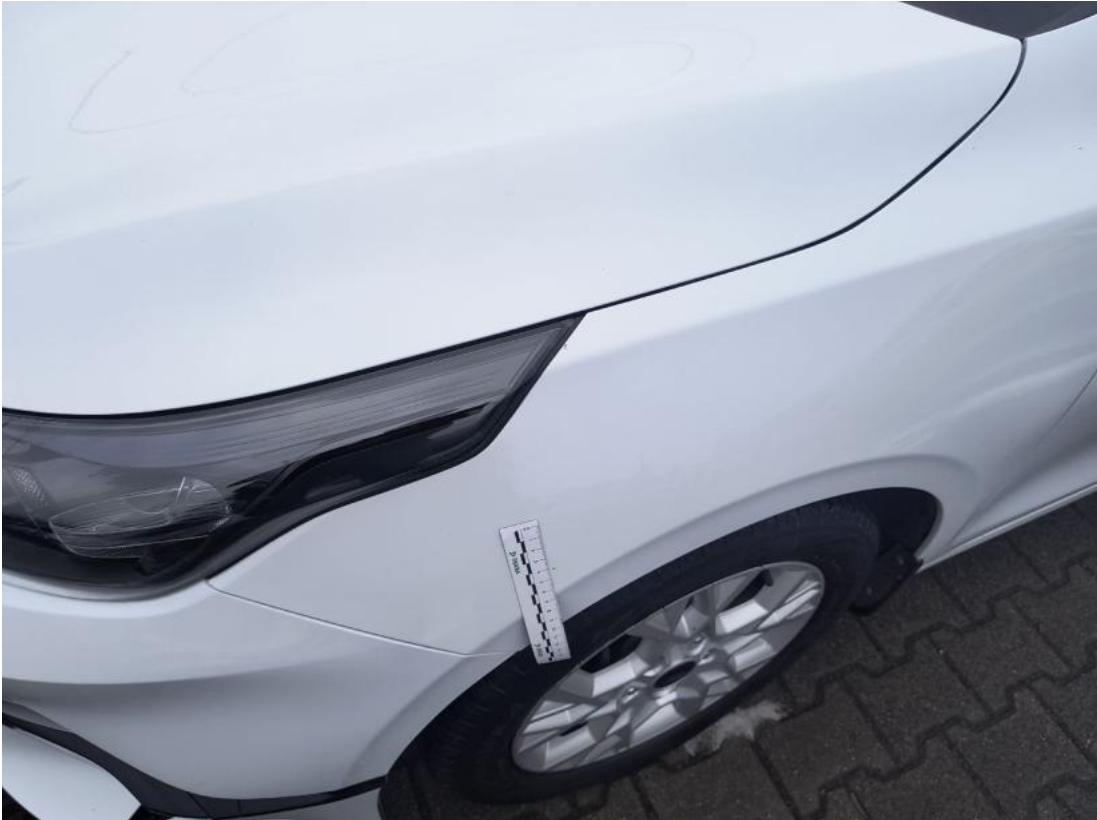
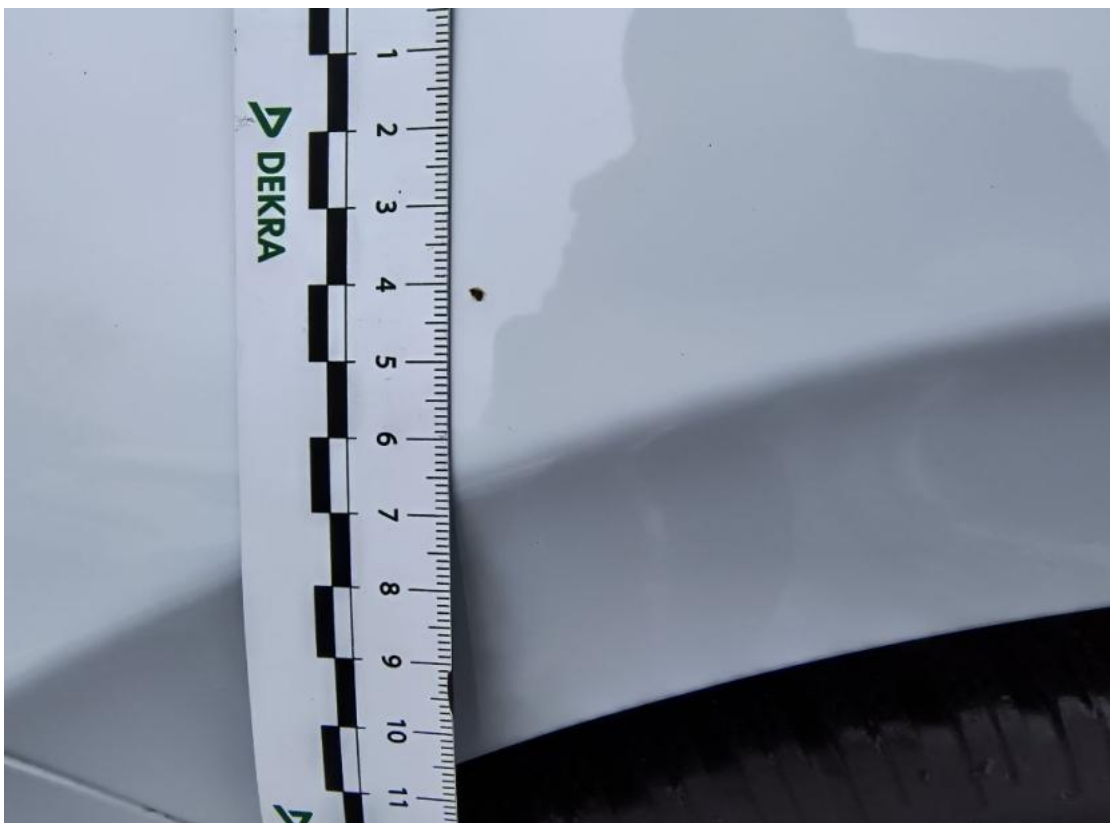
**Fot. 50**

| Poz. | Nazwa pozycji | Opis uszkodzeń | Kwalifik. | Naprawa [rbg] |
|---|---|---|---|---|
| 1 | Błotnik przedni L | rysa/odprysk, ślady korozji | NA | 0.5 |

Błotnik przedni L - Inne 1

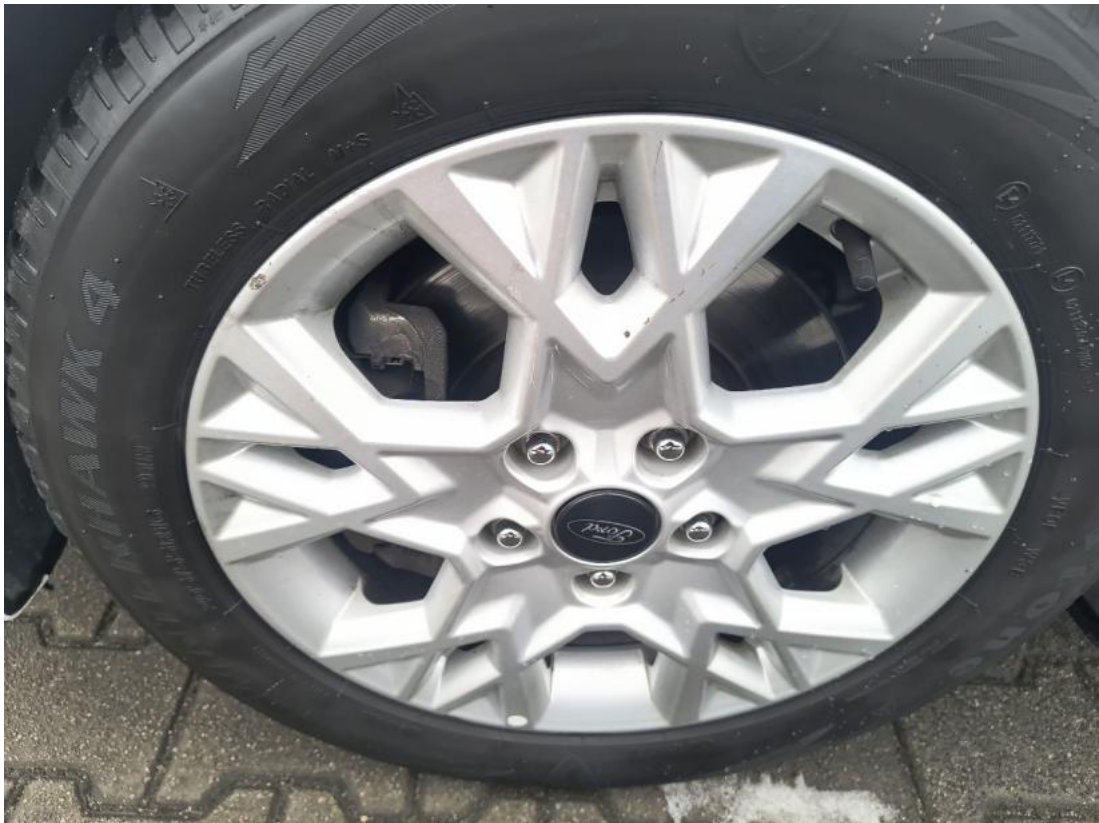
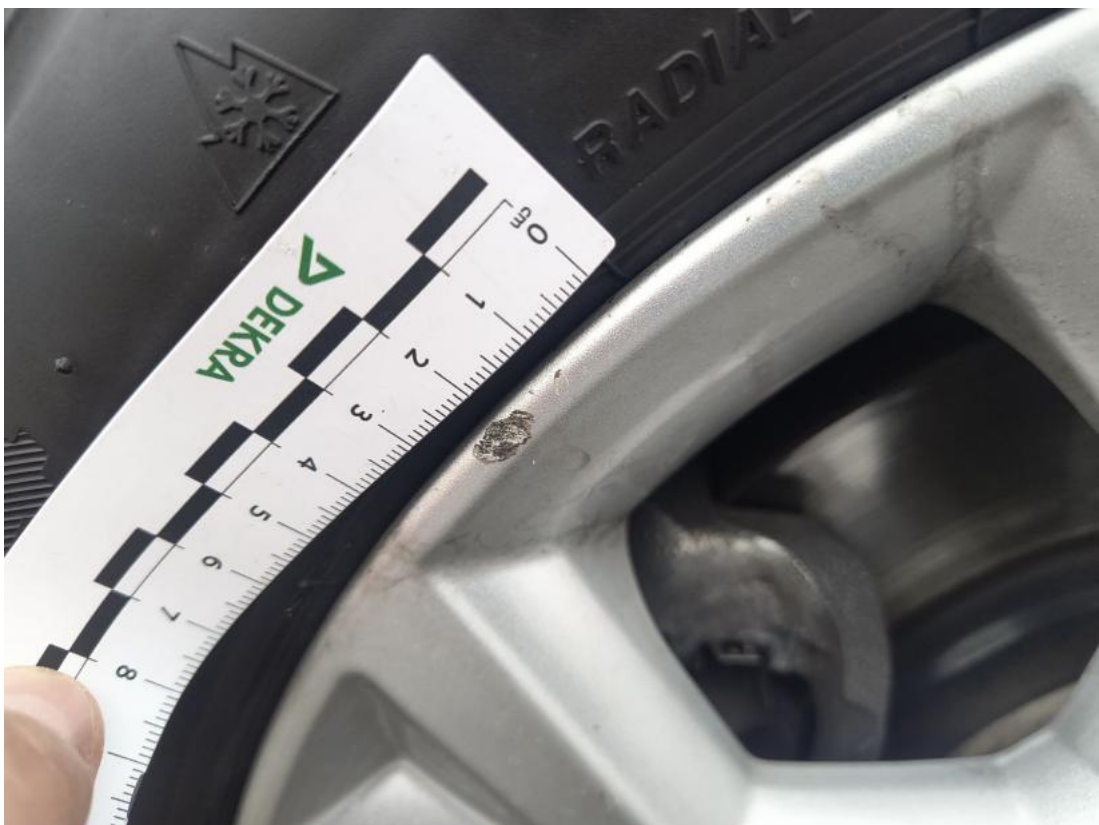
**Fot. 52**

| Poz. | Nazwa pozycji | Opis uszkodzeń | Kwalifik. | Naprawa [rbg] |
|---|---|---|---|---|
| 7 | Tarcza koła aluminiowa przód L | rysa/odprysk | | |

Felga Aluminiowa przednia L - Rysa/odprysk 1

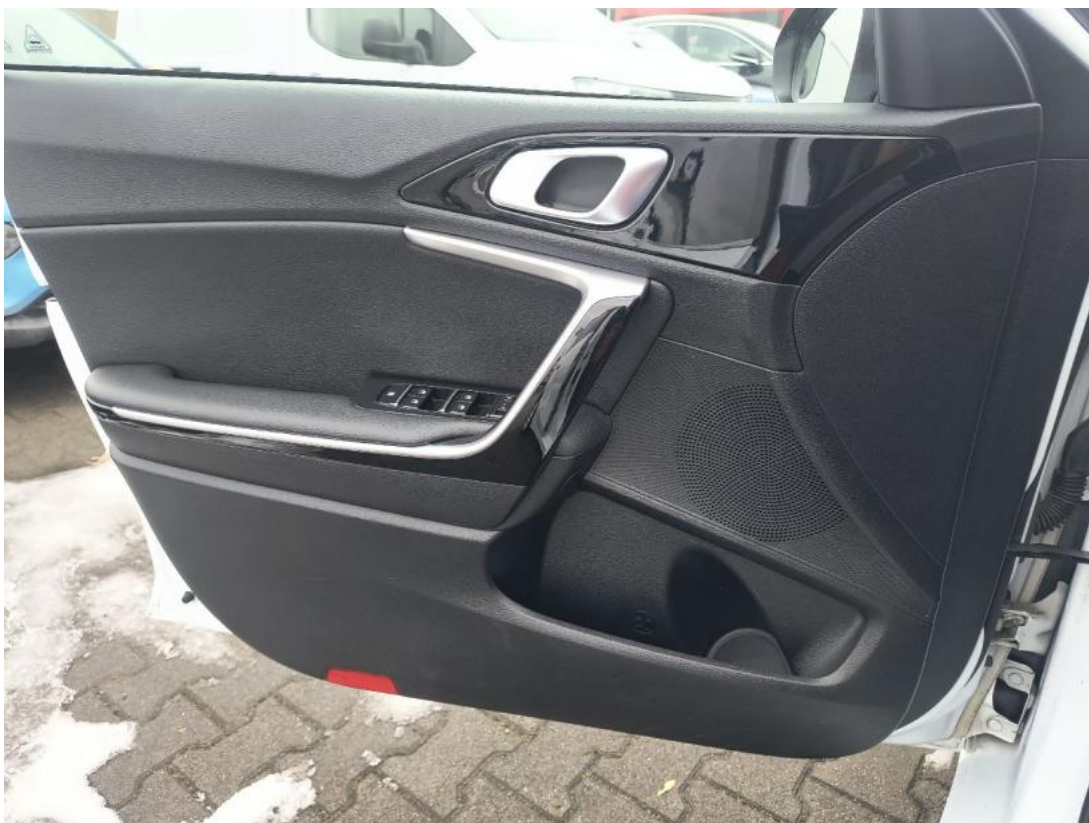
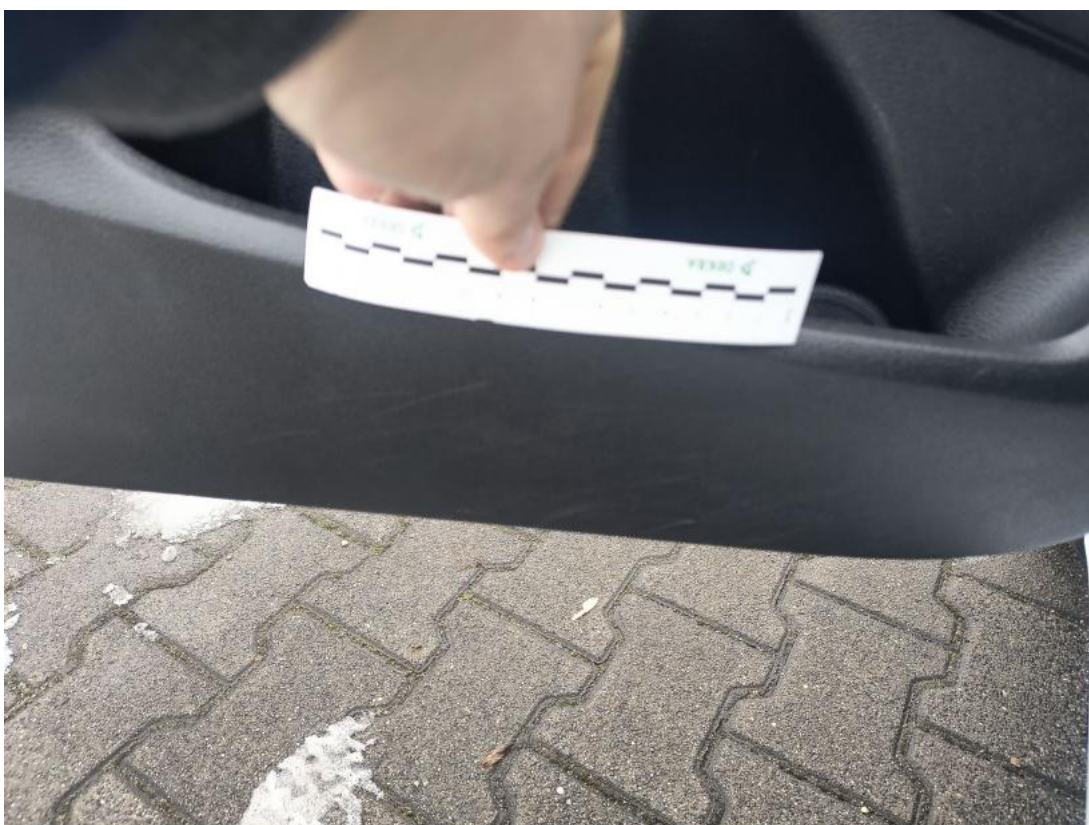
**Fot. 54**

| Poz. | Nazwa pozycji | Opis uszkodzeń | Kwalifik. | Naprawa [rbg] |
|---|---|---|---|---|
| 8 | Tapicerka drzwi, przód L | zarysowanie | | |

Tapicerka drzwi przednich L - Rysa/odprysk 1
