Nr zlecenia: 61/24/08/2026/CarArena STANDARD

## WYCENA WARTOŚCI

Zadanie: Określenie wartości rynkowej pojazdu

| DANE IDENTYFIKACYJNE POJAZDU | | Dane: [O] IX-2026 | |
|---|---|---|---|
| Model pojazdu: | Passat B8 2.0 TDI-CR MR`20 E6d | Nr Info-Ekspert: | 040-09656 |

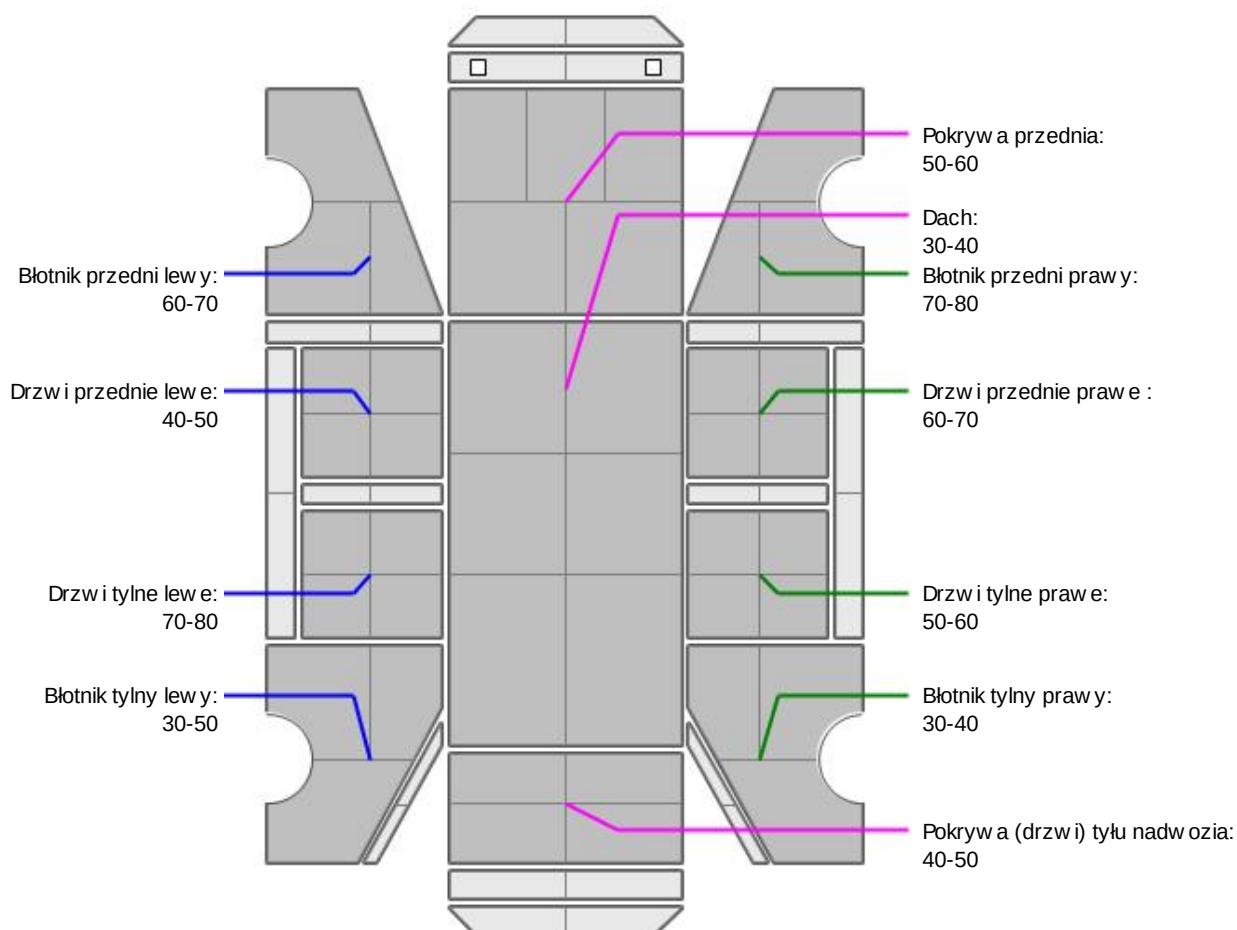
## NADWOZIE – Opis powłoki lakierowej

| L.p. | Nazwa elementu | L / P | Grubość powłoki<br>[μm] | Opis |
|---|---|---|---|---|
| 1 | Pokrywa przednia | | 50-60 | |
| 2 | Dach | | 30-40 | |
| 3 | Błotnik przedni | L | 60-70 | |
| 4 | Drzwi przednie | L | 40-50 | |
| 5 | Drzwi tylne | L | 70-80 | |
| 6 | Błotnik tylny | L | 30-50 | |
| 7 | Błotnik przedni | P | 70-80 | |
| 8 | Drzwi przednie | P | 60-70 | |
| 9 | Drzwi tylne | P | 50-60 | |
| 10 | Błotnik tylny | P | 30-40 | |
| 11 | Pokrywa (drzwi) tyłu nadwozia | | 40-50 | |

Podane przedziały grubości powłoki lakierowej poszczególnych elementów dotyczą wyłącznie punktów pomiarowych, tj. trzech wybranych miejsc na danym elemencie nadwozia. Nie oznacza to, że w pozostałych obszarach danego elementu grubość powłoki jest jednakowa ani że nie może wykroczyć poza wskazane zakresy. Pomiary wykonano urządzeniem będącym w posiadaniu rzeczoznawcy. Pomiar wykonany innym przyrządem może się różnić.
