Nr zlecenia: 07/26/08/2026/CarArena STANDARD

## Wycena wartości

Zadanie: Ocena stanu technicznego i określenie wartości rynkowej pojazdu

| DANE IDENTYFIKACYJNE POJAZDU | | Dane: [T] VIII-2026 | |
|---|---|---|---|
| Model pojazdu: | <b>Grand Cherokee IV 3.0 CRD MR`14 E6</b> | Nr Info-Ekspert: | <b>316-00659</b> |

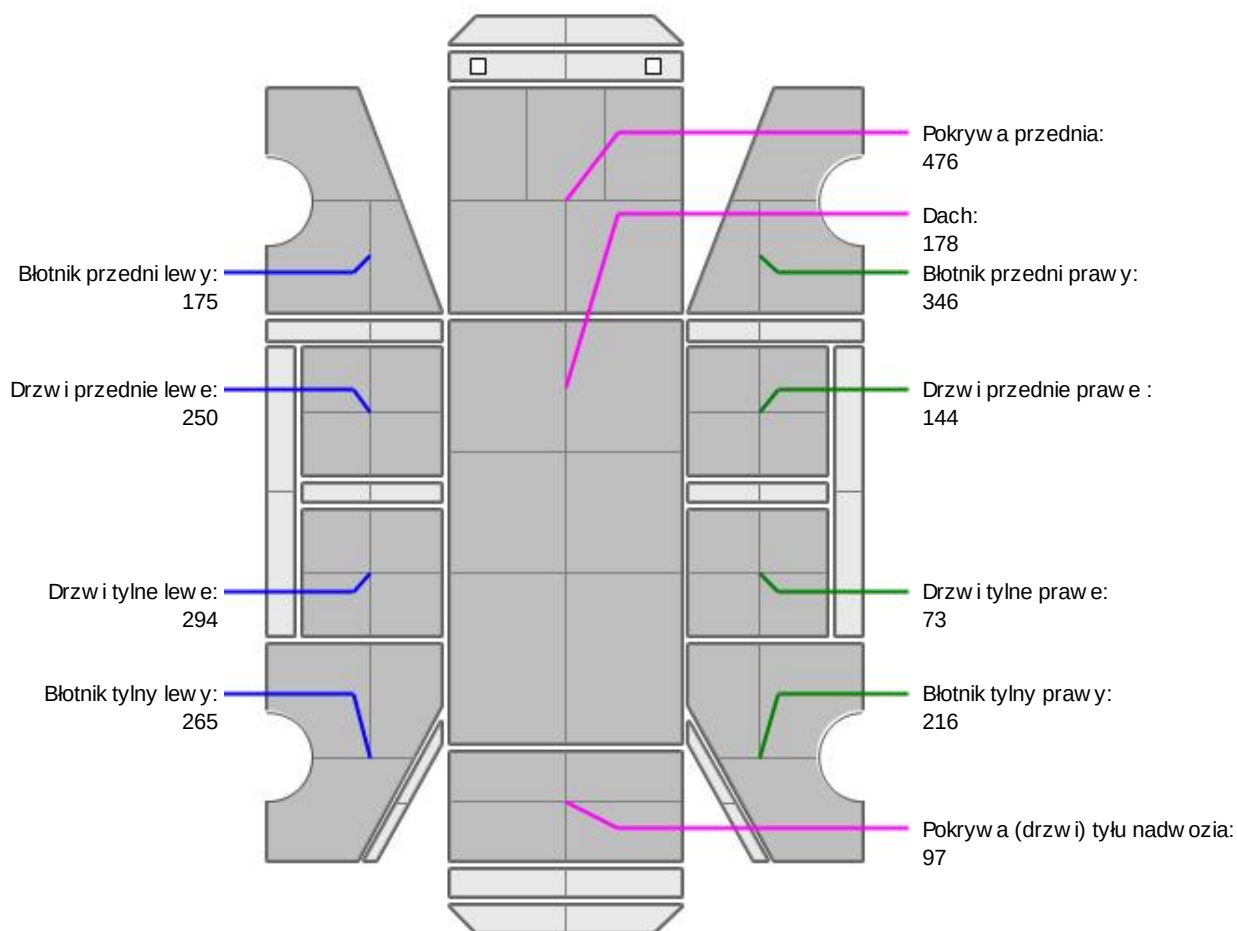
## NADWOZIE – Opis powłoki lakierowej

| L.p. | Nazwa elementu | L / P | Grubość powłoki [ $\mu\text{m}$ ] | Opis |
| 1 | Pokrywa przednia | | 476 | |
| 2 | Dach | | 178 | |

| 3 | Błotnik przedni | L | 175 | |
| 4 | Drzwi przednie | L | 250 | |
| 5 | Błotnik tylny | L | 265 | |
| 6 | Błotnik przedni | P | 346 | |
| 7 | Drzwi przednie | P | 144 | |
| 8 | Błotnik tylny | P | 216 | |
| 9 | Pokrywa (drzwi) tyłu nadwozia | | 97 | |
| 10 | Drzwi tylne | L | 294 | |
| 11 | Drzwi tylne | P | 73 | |

Podane przedziały grubości powłoki lakierowej poszczególnych elementów dotyczą wyłącznie punktów pomiarowych, tj. trzech wybranych miejsc na danym elemencie nadwozia. Nie oznacza to, że w pozostałych obszarach danego elementu grubość powłoki jest jednakowa ani że nie może wykroczać poza wskazane zakresy. Pomiary wykonano urządzeniem będącym w posiadaniu rzeczoznawcy. Pomiar wykonany innym przyrządem może się różnić.
