Nr zlecenia: 99/24/08/2026/CarArena STANDARD

## Wycena wartości

Zadanie: Określenie wartości rynkowej pojazdu

| DANE IDENTYFIKACYJNE POJAZDU | | Dane: [O] IX-2026 | |
|---|---|---|---|
| Marka: | BMW | Nr rejestracyjny: | PZ5U125 |

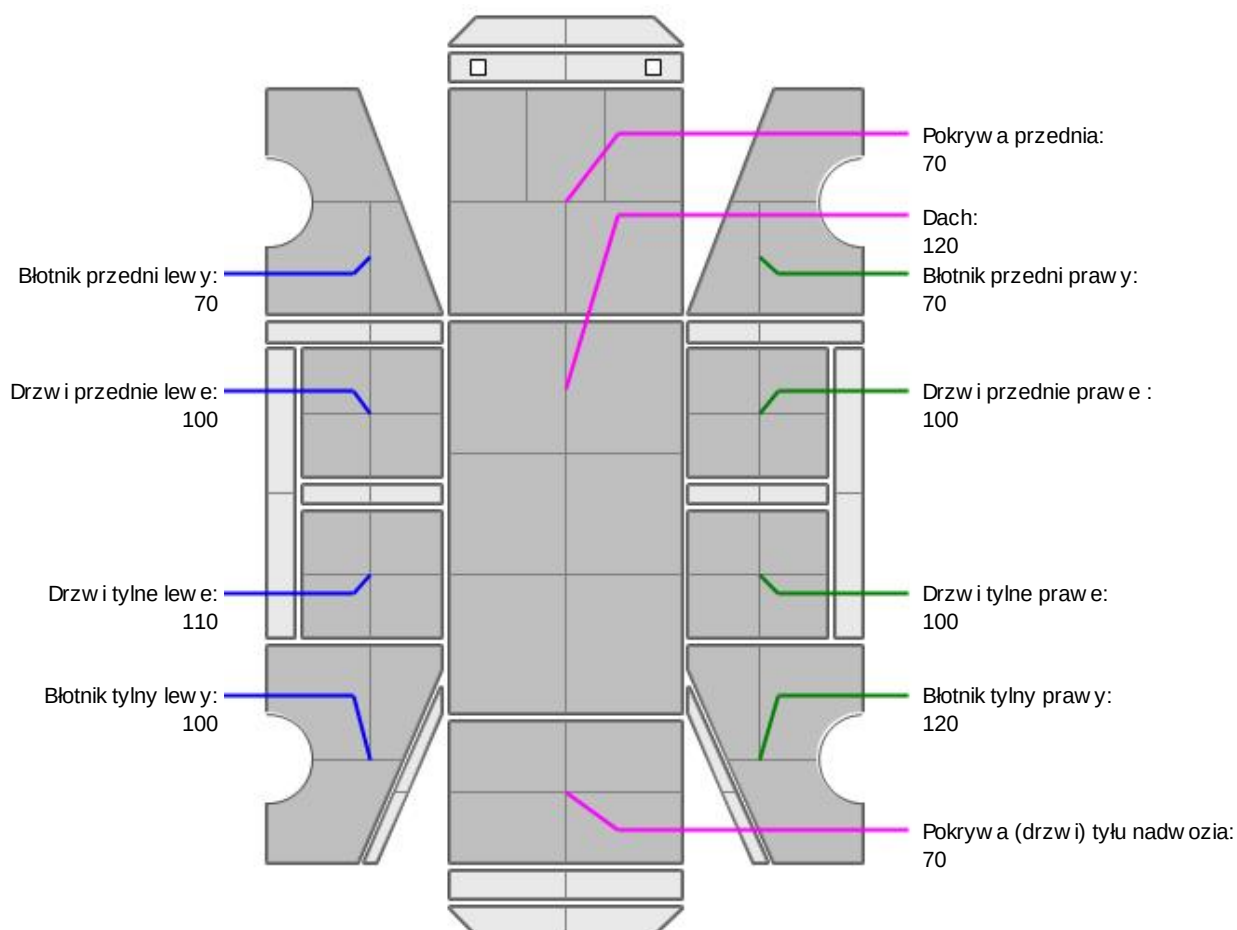
**KABINA KIEROWCY – Opis powłoki lakierowej**

| L.p. | Nazwa elementu | L / P | Grubość powłoki [μm] | Opis |
| 1 | Pokrywa przednia | | 70 | |
| 2 | Dach | | 120 | |
| 3 | Błotnik przedni | L | 70 | |
| 4 | Drzwi przednie | L | 100 | |
| 5 | Drzwi tylne | L | 110 | |
| 6 | Błotnik tylny | L | 100 | |
| 7 | Błotnik przedni | P | 70 | |
| 8 | Drzwi przednie | P | 100 | |
| 9 | Drzwi tylne | P | 100 | |
| 10 | Błotnik tylny | P | 120 | |
| 11 | Pokrywa (drzwi) tyłu nadwozia | | 70 | |

Podane przedziały grubości powłoki lakierowej poszczególnych elementów dotyczą wyłącznie punktów pomiarowych, tj. trzech wybranych miejsc na danym elemencie nadwozia. Nie oznacza to, że w pozostałych obszarach danego elementu grubość powłoki jest jednakowa ani że nie może wykroczyć poza wskazane zakresy. Pomiary wykonano urządzeniem będącym w posiadaniu rzeczoznawcy. Pomiar wykonany innym przyrządem może się różnić.
