Nr zlecenia: 12/29/08/2026/CarArena STANDARD

## WYCENA WARTOŚCI

Zadanie: Określenie wartości rynkowej pojazdu

| DANE IDENTYFIKACYJNE POJAZDU | | Dane: [T] IX-2026 | |
|---|---|---|---|
| Marka: | BMW | Nr rejestracyjny: | PZ5U156 |

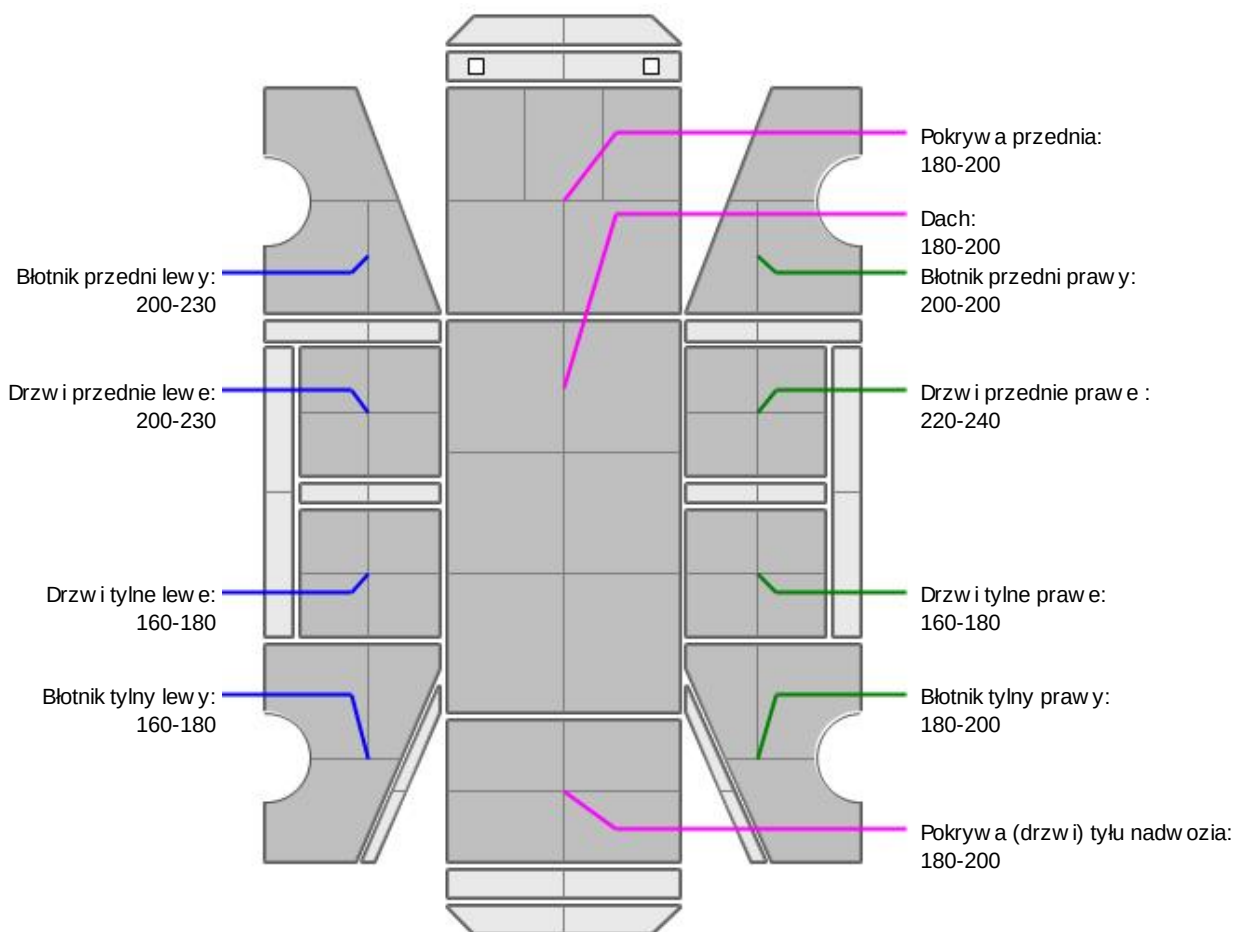
## KABINA KIEROWCY – Opis powłoki lakierowej

| L.p. | Nazwa elementu | L / P | Grubość powłoki<br>[ $\mu\text{m}$ ] | Opis |
| 1 | Pokrywa przednia | | 180-200 | |
| 2 | Dach | | 180-200 | |
| 3 | Błotnik przedni | L | 200-230 | |
| 4 | Drzwi przednie | L | 200-230 | |
| 5 | Drzwi tylne | L | 160-180 | |
| 6 | Błotnik tylny | L | 160-180 | |
| 7 | Błotnik przedni | P | 200-200 | |
| 8 | Drzwi przednie | P | 220-240 | |
| 9 | Drzwi tylne | P | 160-180 | |
| 10 | Błotnik tylny | P | 180-200 | |
| 11 | Pokrywa (drzwi) tyłu nadwozia | | 180-200 | |

Podane przedziały grubości powłoki lakierowej poszczególnych elementów dotyczą wyłącznie punktów pomiarowych, tj. trzech wybranych miejsc na danym elemencie nadwozia. Nie oznacza to, że w pozostałych obszarach danego elementu grubość powłoki jest jednakowa ani że nie może wykraczać poza wskazane zakresy. Pomiary wykonano urządzeniem będącym w posiadaniu rzeczoznawcy. Pomiar wykonany innym przyrządem może się różnić.
