Nr zlecenia: 01/22/08/2026/CarArena STANDARD

## Wycena wartości

Zadanie: Określenie wartości rynkowej pojazdu

| DANE IDENTYFIKACYJNE POJAZDU | | Dane: [D] IX-2026 | |
|---|---|---|---|
| Model pojazdu: | Ducato 30 2.2 M-jet Kat. MR`06 E4 3.0t | Nr Info-Ekspert: | 045-01978 |

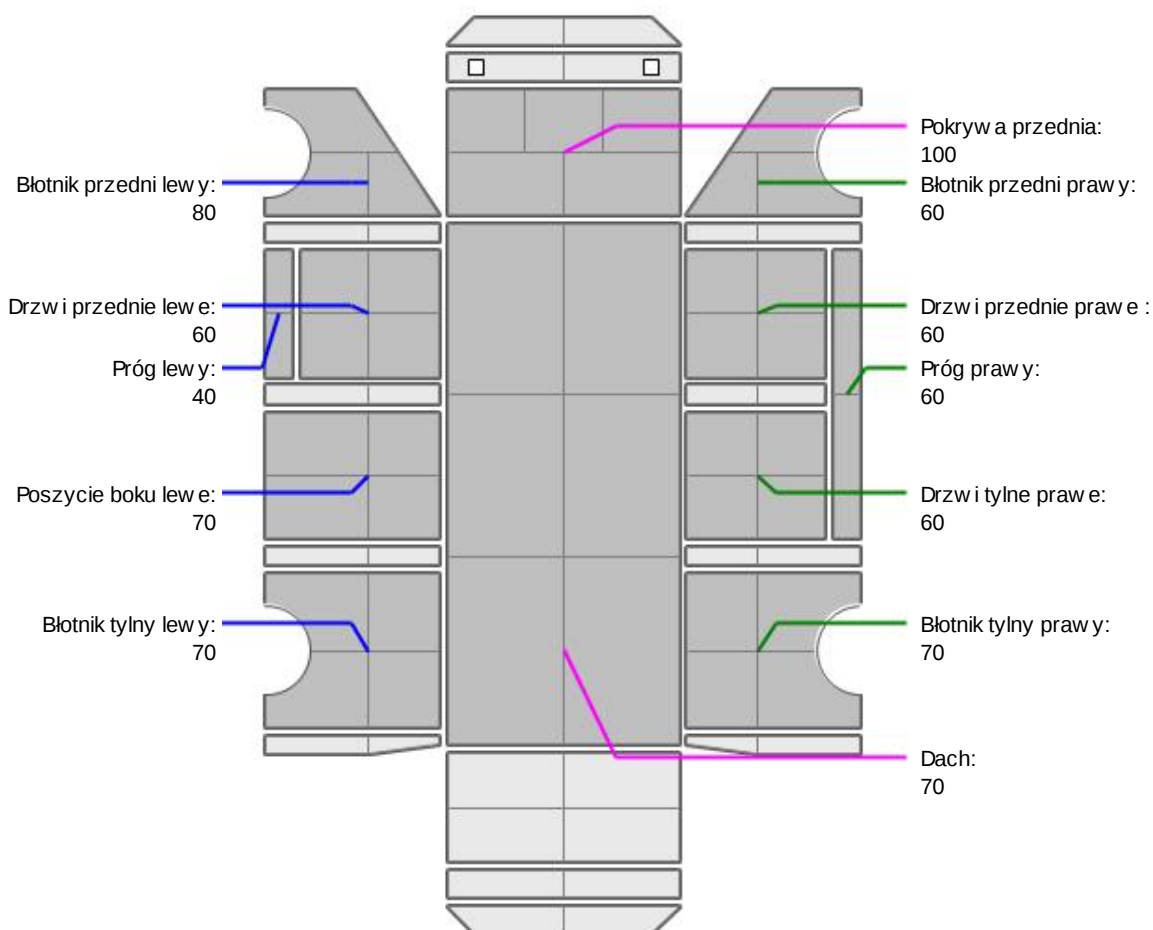
### NADWOZIE – Opis powłoki lakierowej

| L.p. | Nazwa elementu | L / P | Grubość powłoki [µm] | Opis |
| 1 | Pokrywa przednia | | 100 | |
| 2 | Dach | | 70 | |
| 3 | Blotnik przedni | L | 80 | |

| 4 | Próg | L | 40 | |
| 5 | Drzwi przednie | L | 60 | |
| 6 | Poszycie boku | L | 70 | |
| 7 | Błotnik tylny | L | 70 | |
| 8 | Błotnik przedni | P | 60 | |
| 9 | Próg | P | 60 | |
| 10 | Drzwi przednie | P | 60 | |
| 11 | Drzwi tylne | P | 60 | |
| 12 | Błotnik tylny | P | 70 | |

Podane przedziały grubości powłoki lakierowej poszczególnych elementów dotyczą wyłącznie punktów pomiarowych, tj. trzech wybranych miejsc na danym elemencie nadwozia. Nie oznacza to, że w pozostałych obszarach danego elementu grubość powłoki jest jednakowa ani że nie może wykraczać poza wskazane zakresy. Pomiary wykonano urządzeniem będącym w posiadaniu rzeczoznawcy. Pomiar wykonany innym przyrządem może się różnić.
