## Raport z oględzin pojazdu

| Numer raportu | 13284/8/26-15201 | Data raportu | 24-08-2026 |

| Marka, model | HYUNDAI Tucson 18-21 |
| Numer rejestracyjny | PO6NK84 |

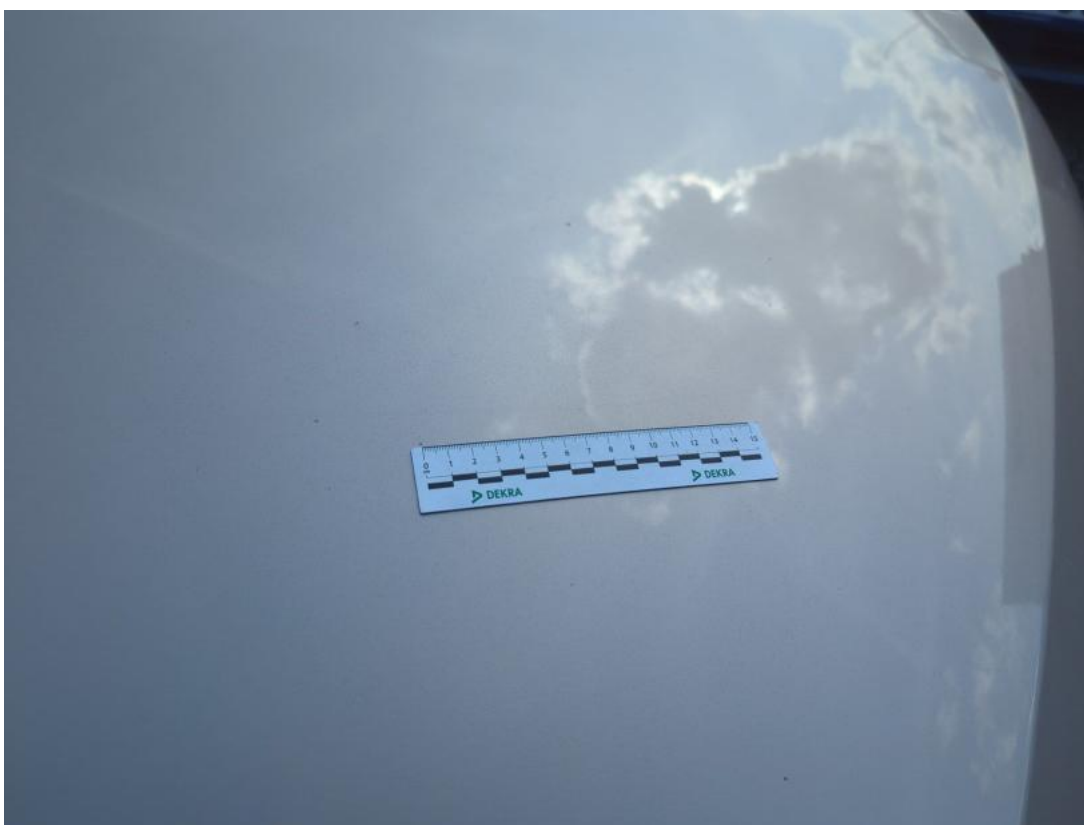
**Fot. 40**

Pokrywa komory silnika - Rysa/odprysk 2

| Poz. | Nazwa pozycji | Opis uszkodzeń | Kwalifik. | Naprawa [rbg] |
|---|---|---|---|---|
| 13 | Pokrywa przednia | zarysowanie | | |

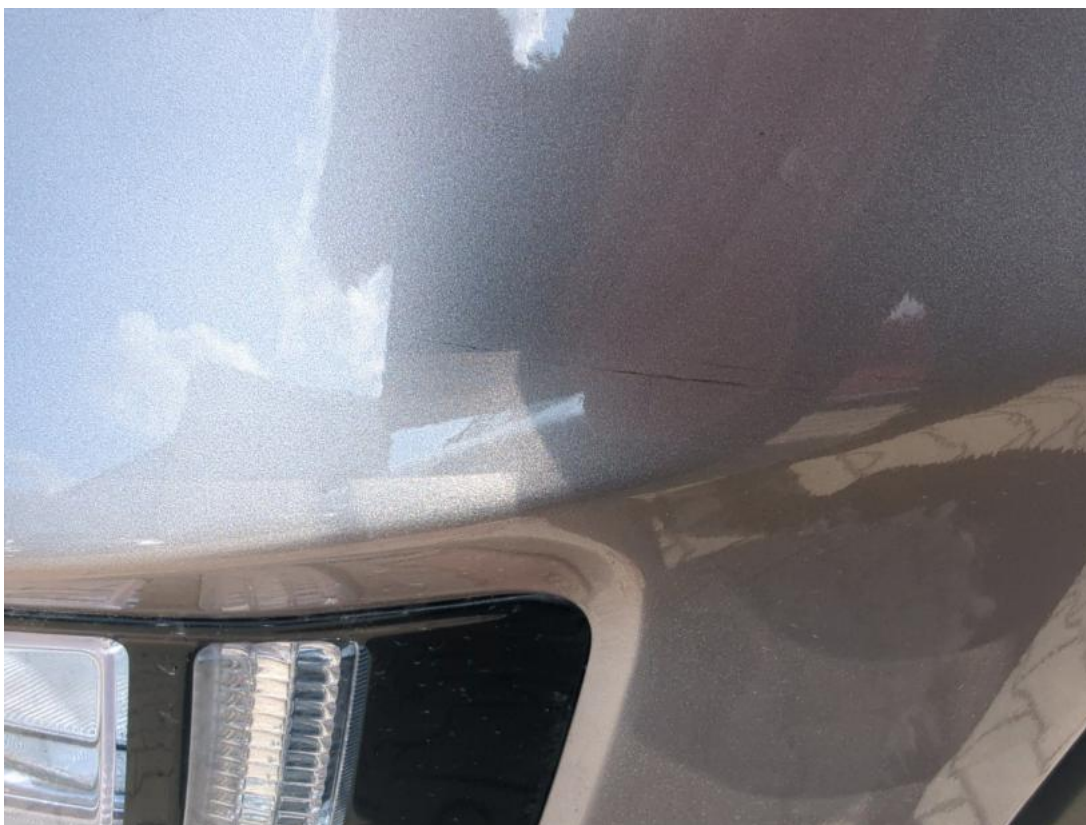
**Fot. 41**

Zderzak - Rysa/odprysk 1

| Poz. | Nazwa pozycji | Opis uszkodzeń | Kwalifik. | Naprawa [rbg] |
|---|---|---|---|---|
| 9 | Okładzina zderzaka przedniego | zarysowanie | | |

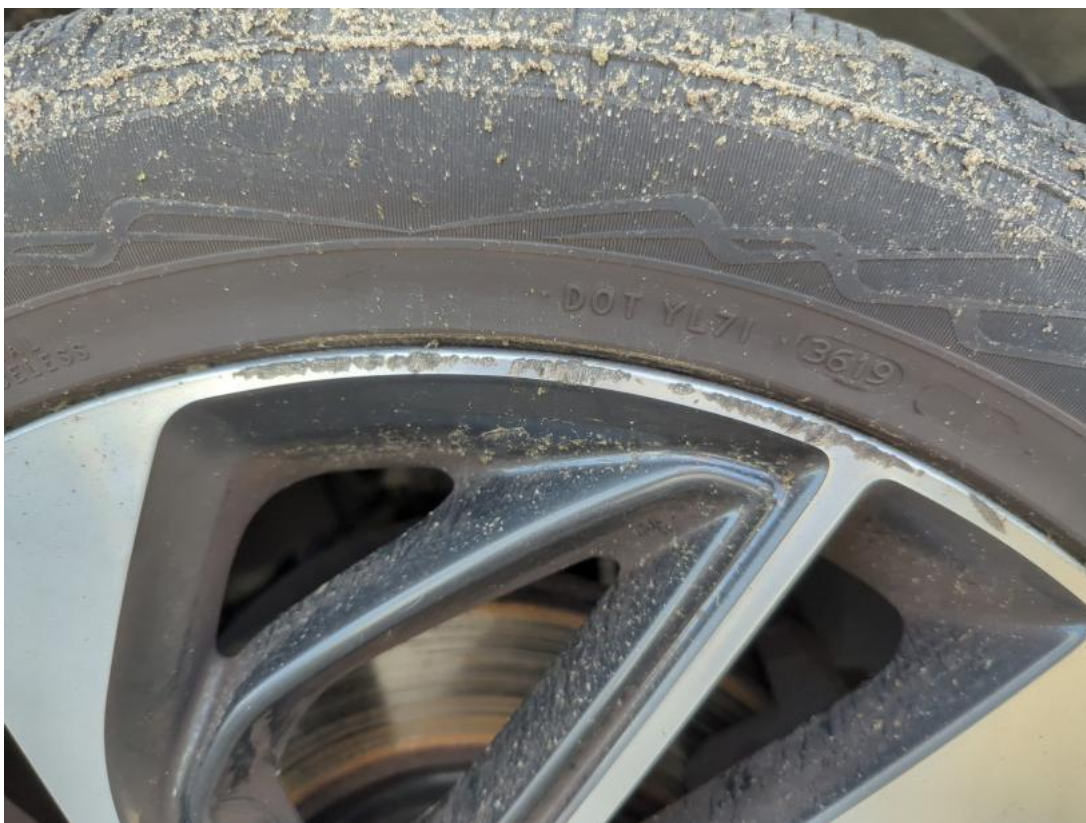
**Fot. 43**

Felga aluminiowa przednia P - Rysa/odprysk 1

| Poz. | Nazwa pozycji | Opis uszkodzeń | Kwalifik. | Naprawa [rbg] |
|---|---|---|---|---|
| 5 | Tarcza koła aluminiowa przód R | zarysowanie | WY | |

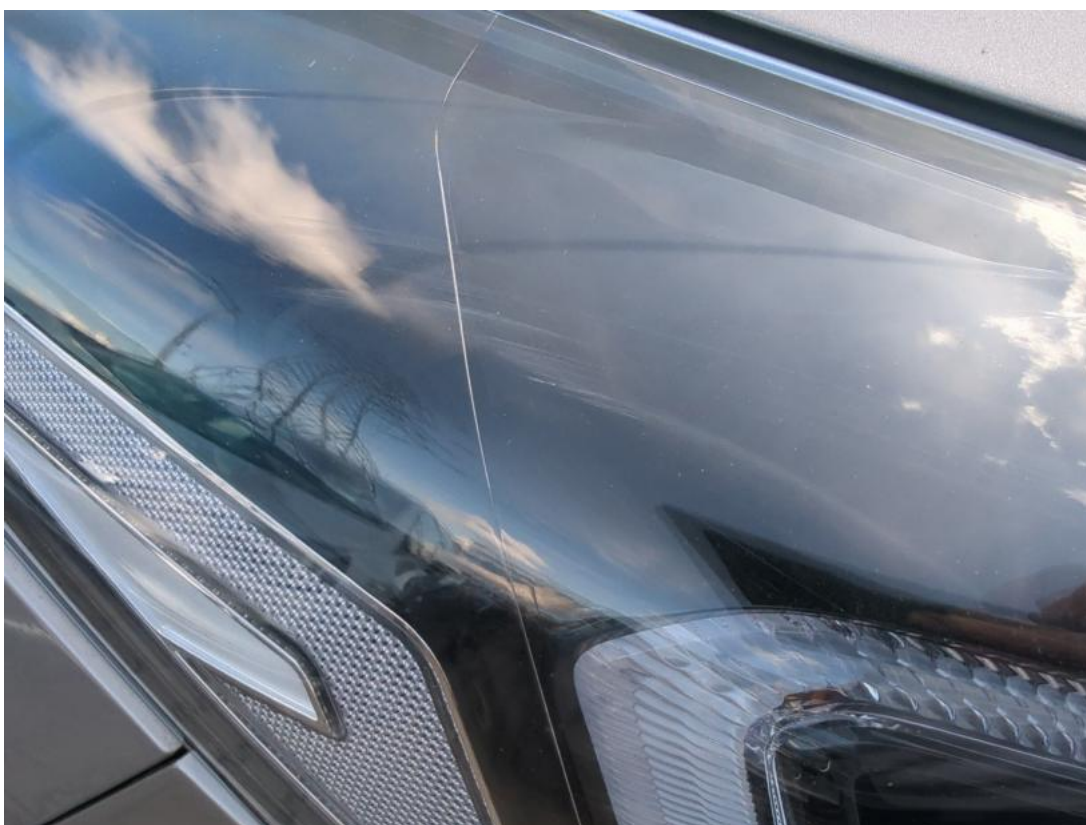
**Fot. 44**

Reflektor P - Rysa/odprysk 1

| Poz. | Nazwa pozycji | Opis uszkodzeń | Kwalifik. | Naprawa [rbg] |
|---|---|---|---|---|
| 10 | Reflektor z kierunkowskazem kpl. R | zarysowanie | | |

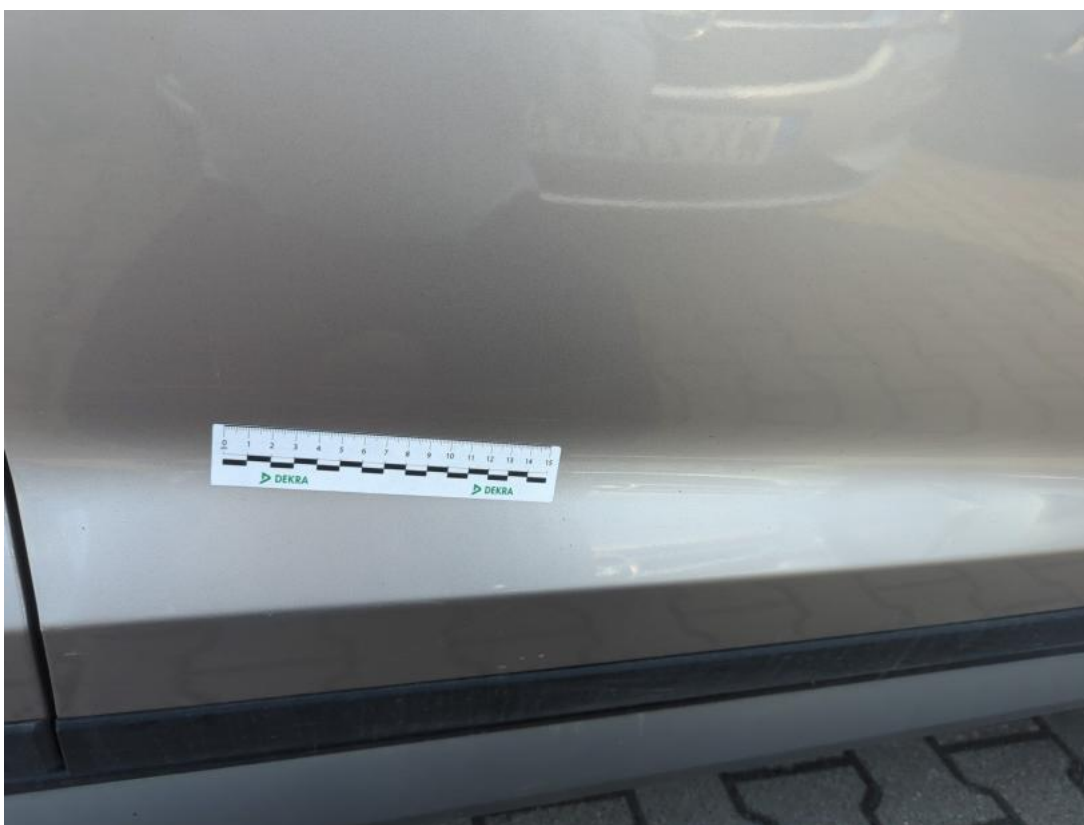
**Fot. 46**

Drzwi przednie P - zdjęcie pogładowe 2

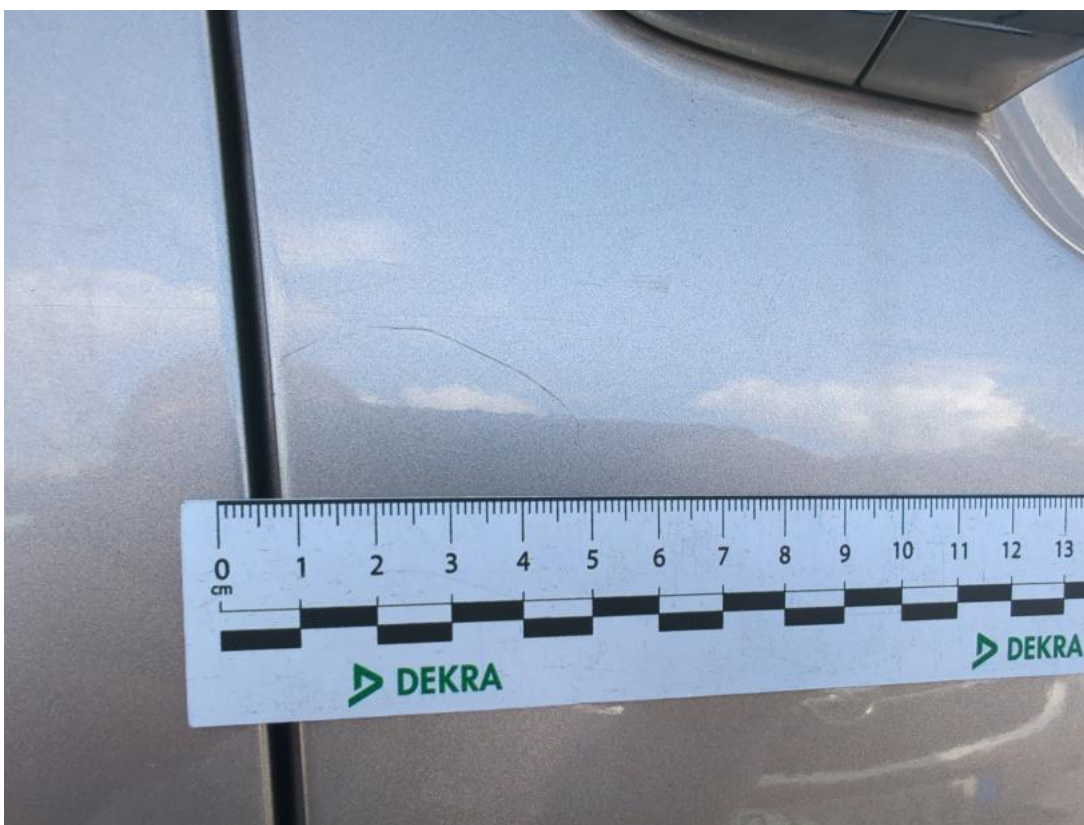
**Fot. 48**

Drzwi przednie P - Rysa/odprysk 2

| Poz. | Nazwa pozycji | Opis uszkodzeń | Kwalifik. | Naprawa [rbg] |
|---|---|---|---|---|
| 14 | Drzwi przednie (nieuzbrojone) R | zarysowanie | | |

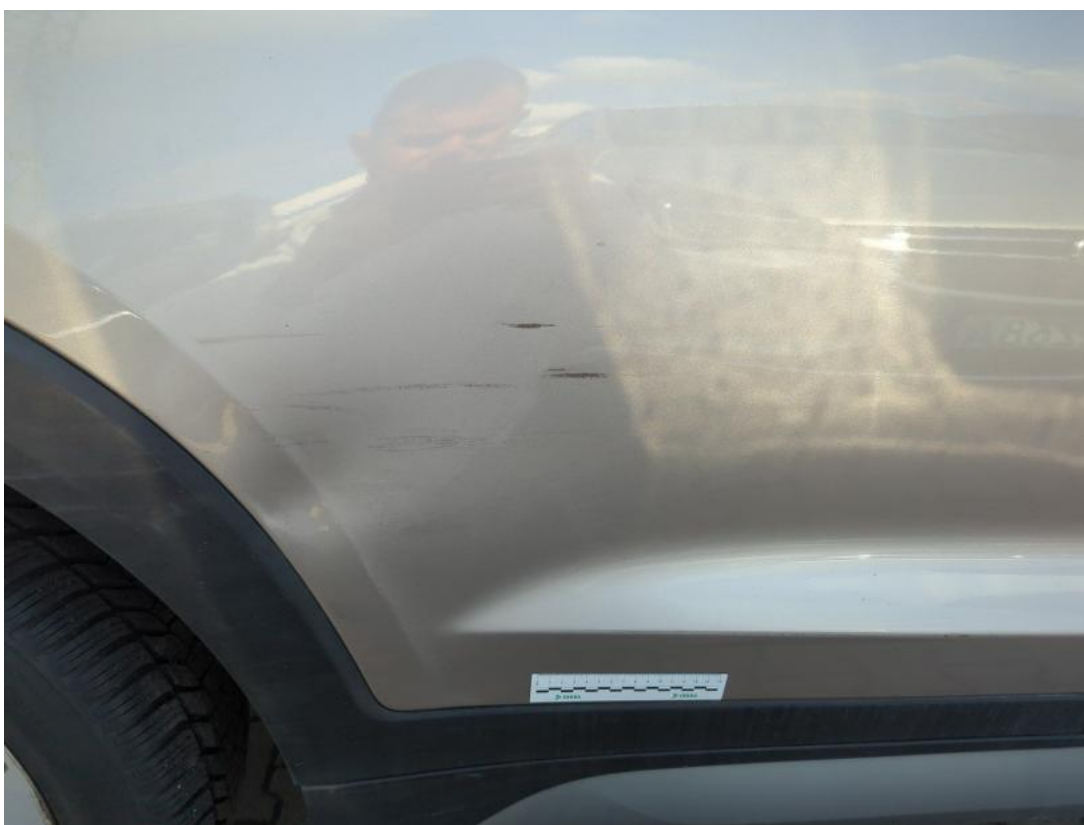
**Fot. 50**

Drzwi tylne P - Rysa/odprysk 1

| Poz. | Nazwa pozycji | Opis uszkodzeń | Kwalifik. | Naprawa [rbg] |
|---|---|---|---|---|
| 7 | Drzwi tylne (nieuzbrojone) R | zarysowanie, wgniecenie | NA | 2 |

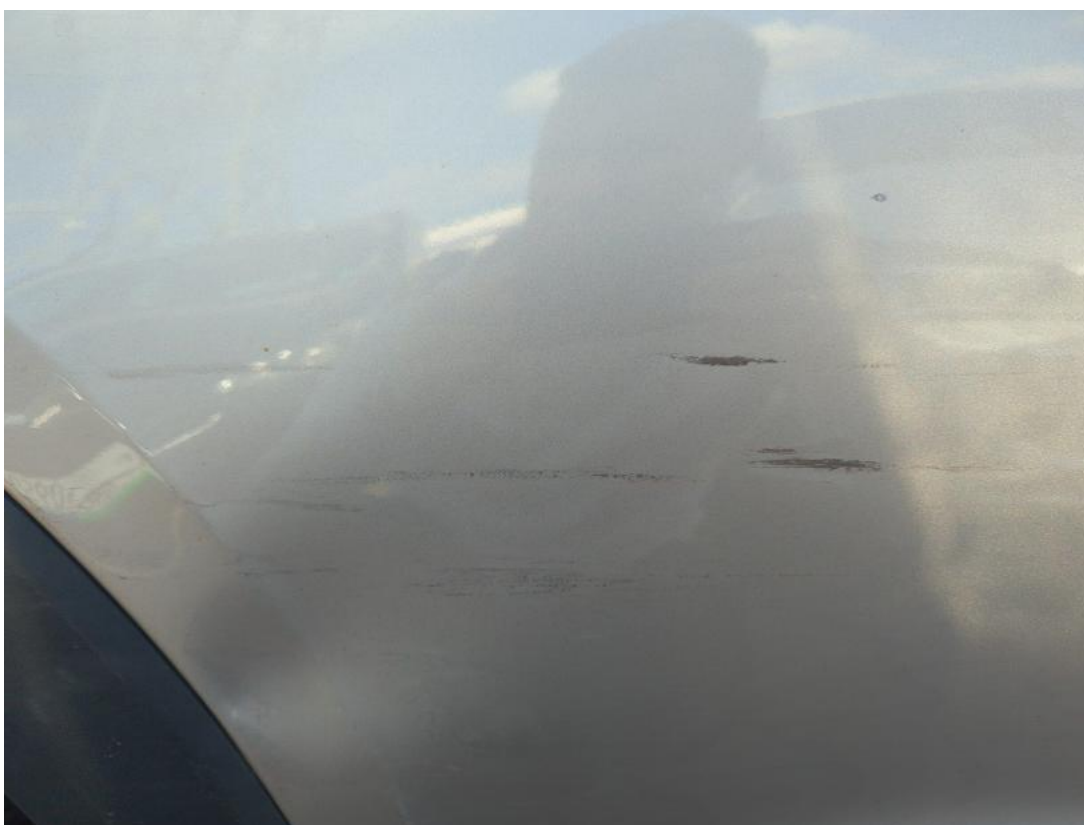
**Fot. 52**

Drzwi tylne P() - Rysa/odprysk 3

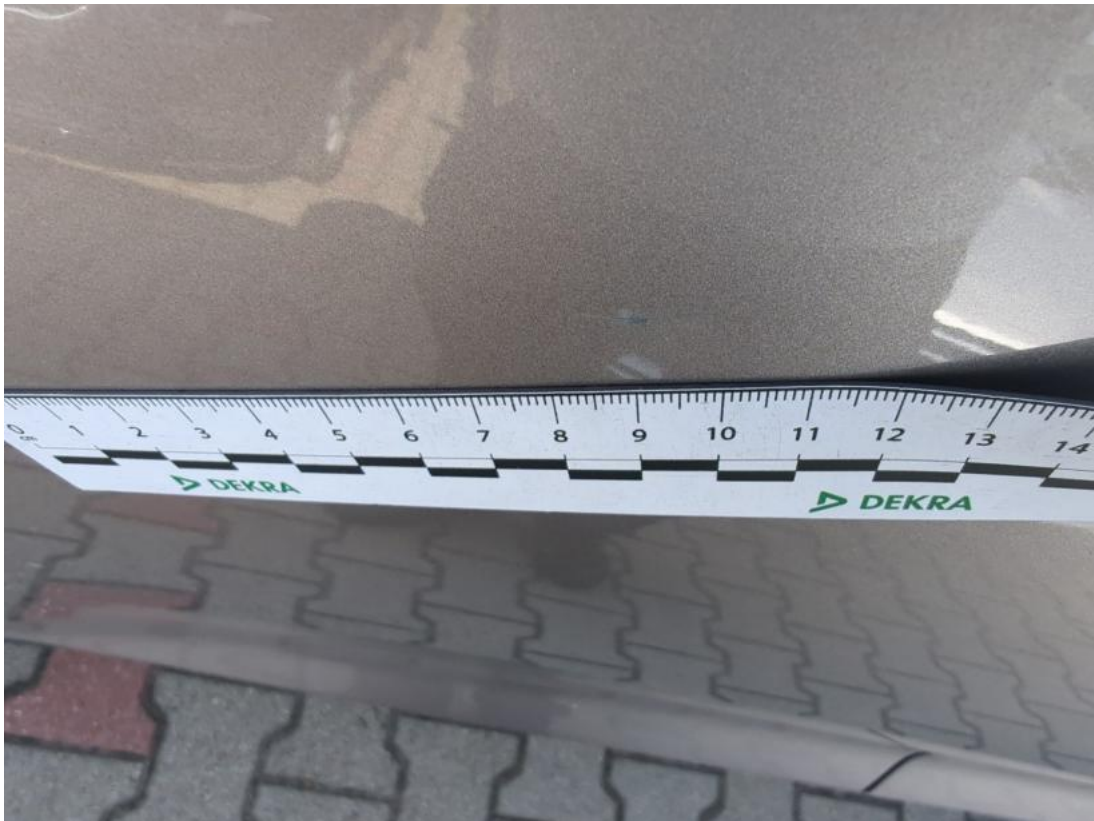
**Fot. 53**

Drzwi tylne P - Wgniecenie/odkształcenie 1

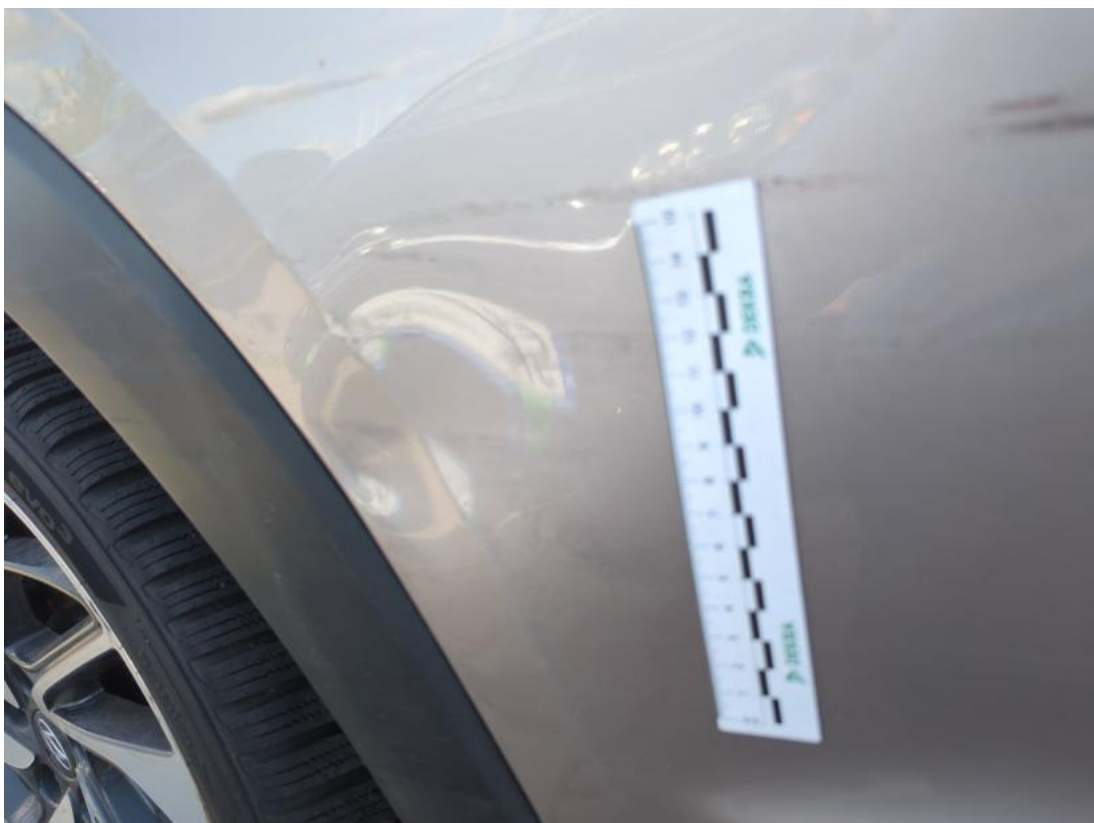
**Fot. 54**

Drzwi tylne P - Wgniecenie/odkształcenie 2

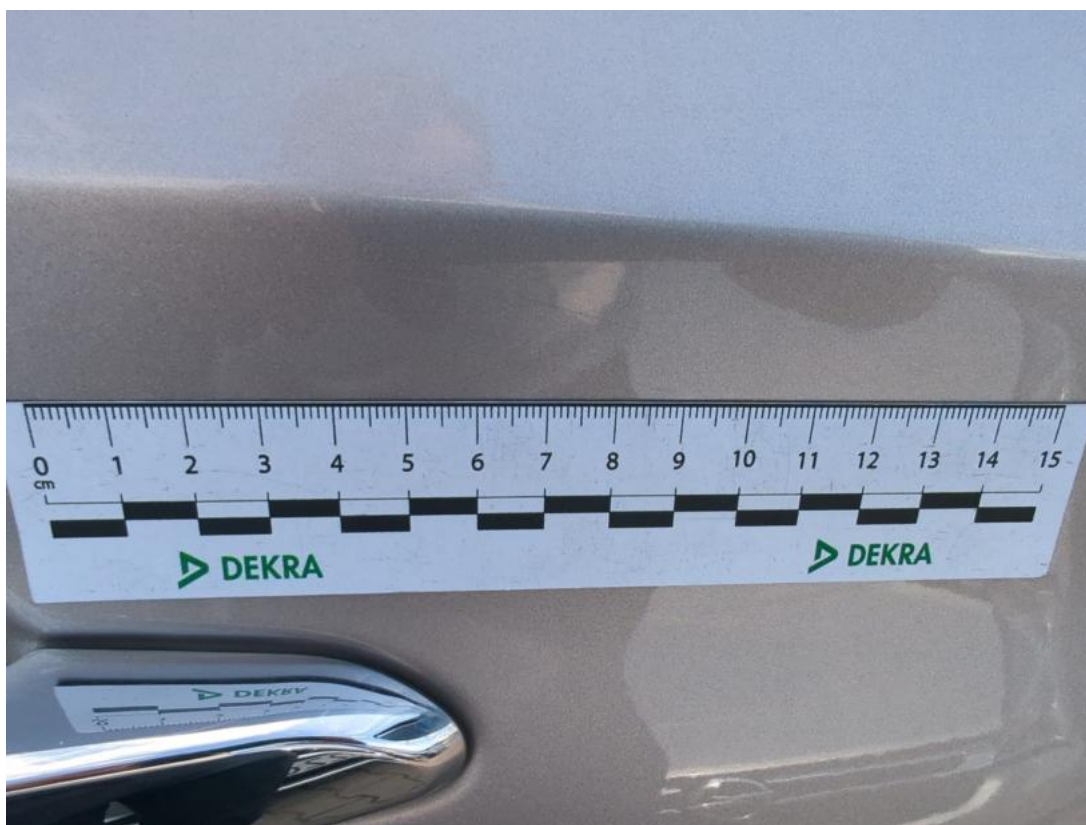
**Fot. 55**

Drzwi tylne P - Inne 1

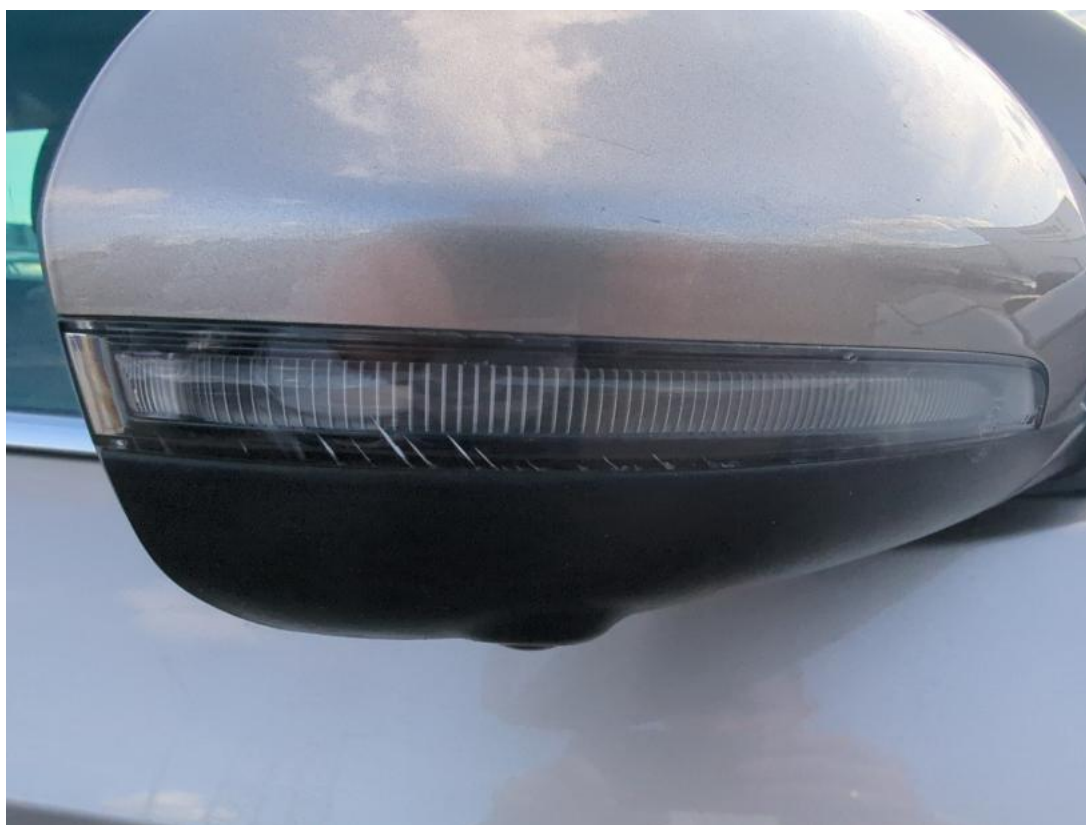
**Fot. 56**

Kierunkowskaz boczny/lusterka P - Pęknięcie/rozerwanie 1

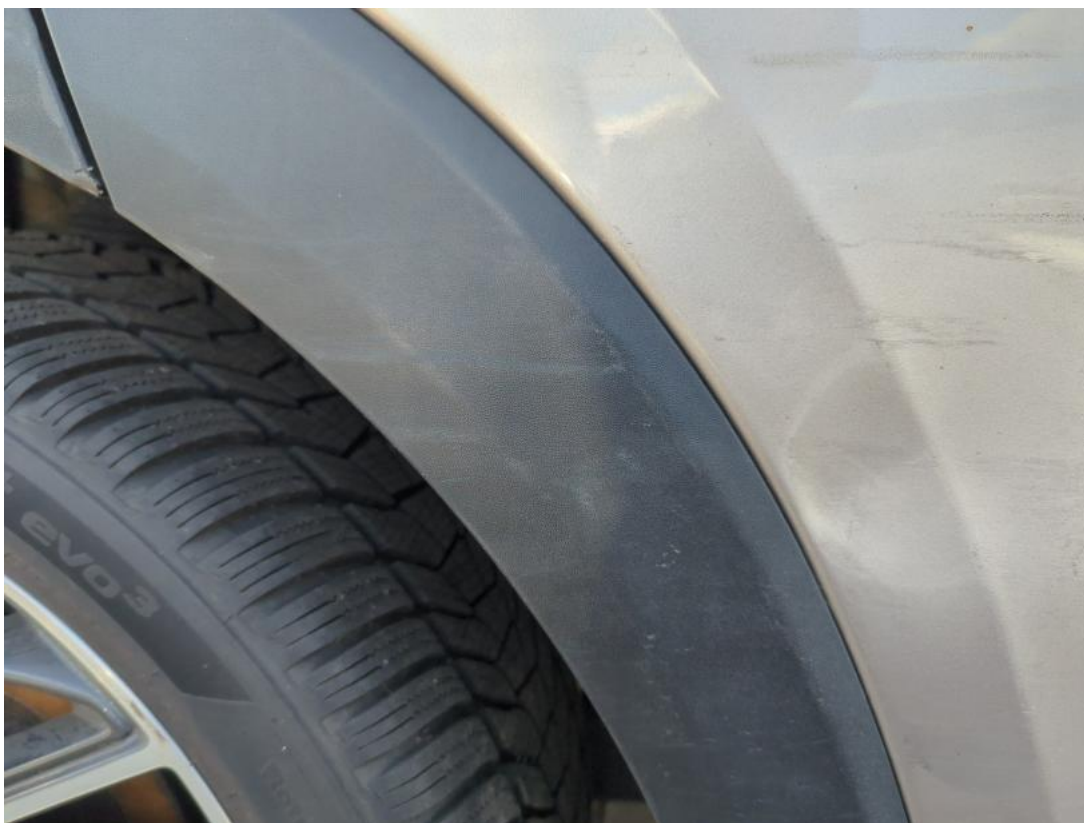
**Fot. 57**

Listwa drzwi tylnych P - Rysa/odprysk 1

| Poz. | Nazwa pozycji | Opis uszkodzeń | Kwalifik. | Naprawa [rbg] |
|---|---|---|---|---|
| 2 | Listwa ochronna drzwi tylnych R | zarysowanie | WY | 0.2 |

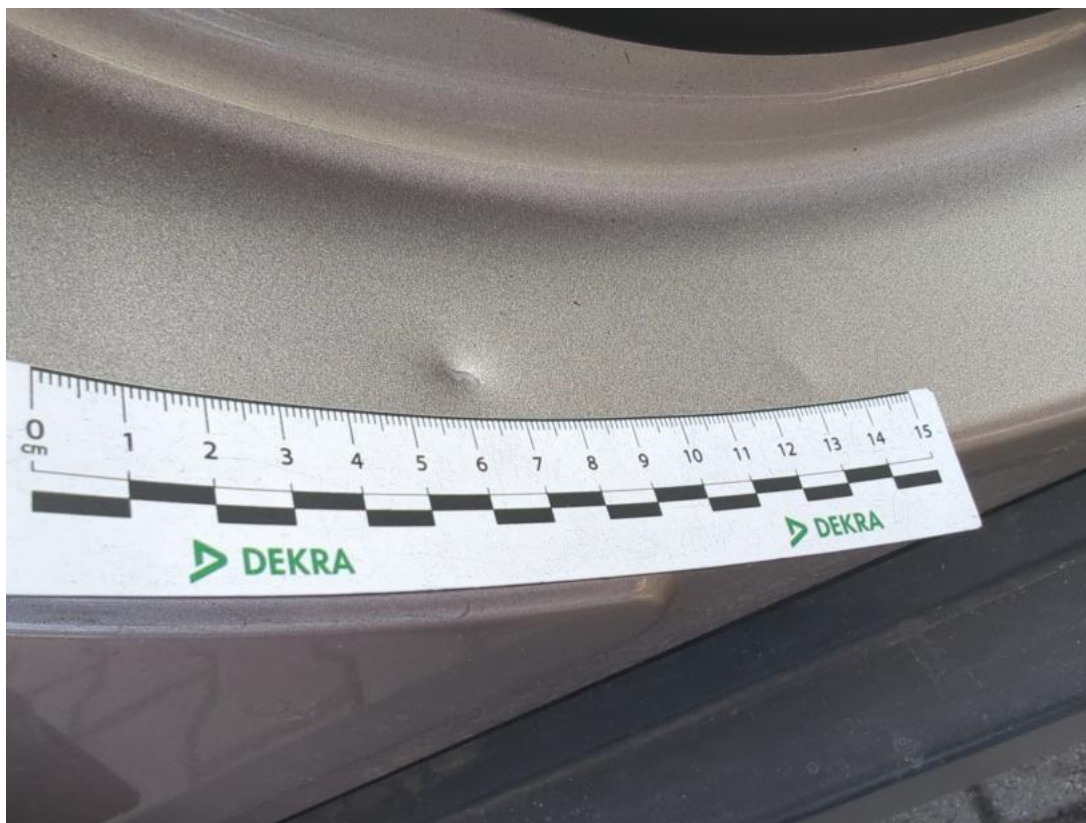
**Fot. 59**

Próg P - Wgniecenie/odkształcenie 1

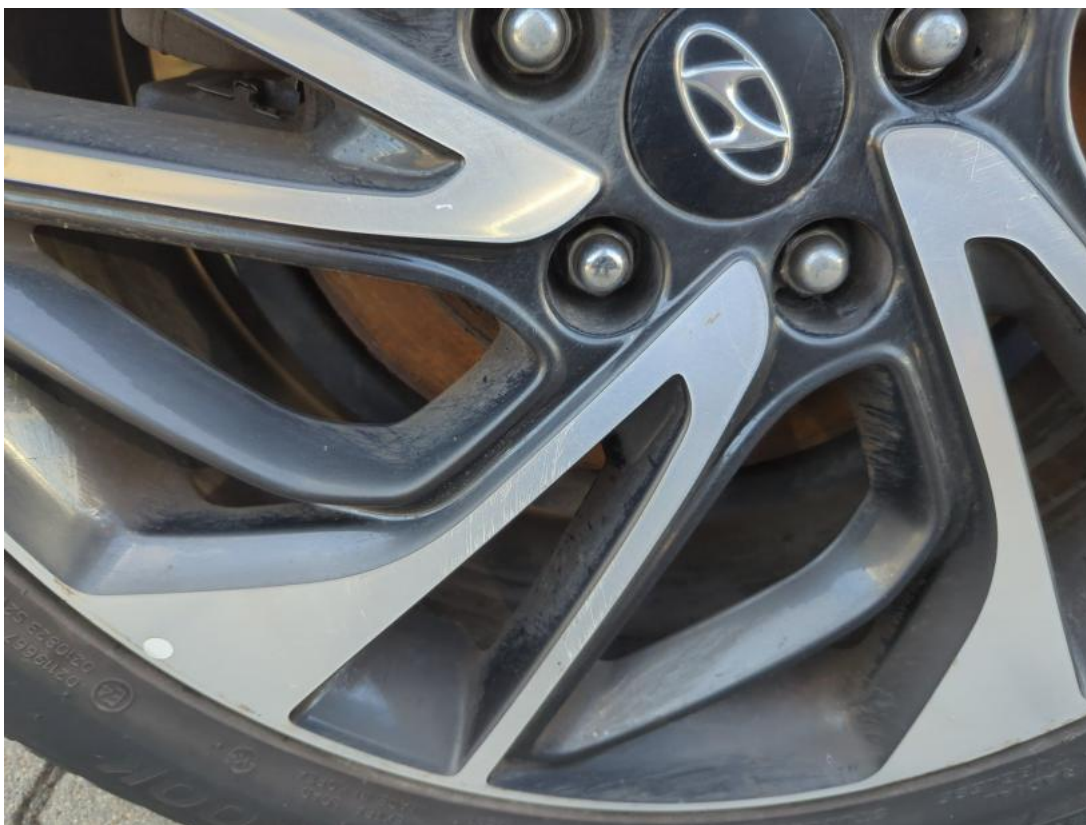
**Fot. 61**

Felga aluminiowa tylna P - Rysa/odprysk 1

| Poz. | Nazwa pozycji | Opis uszkodzeń | Kwalifik. | Naprawa [rbg] |
|---|---|---|---|---|
| 20 | Tarcza koła aluminiowa tył R | zarysowanie | | |

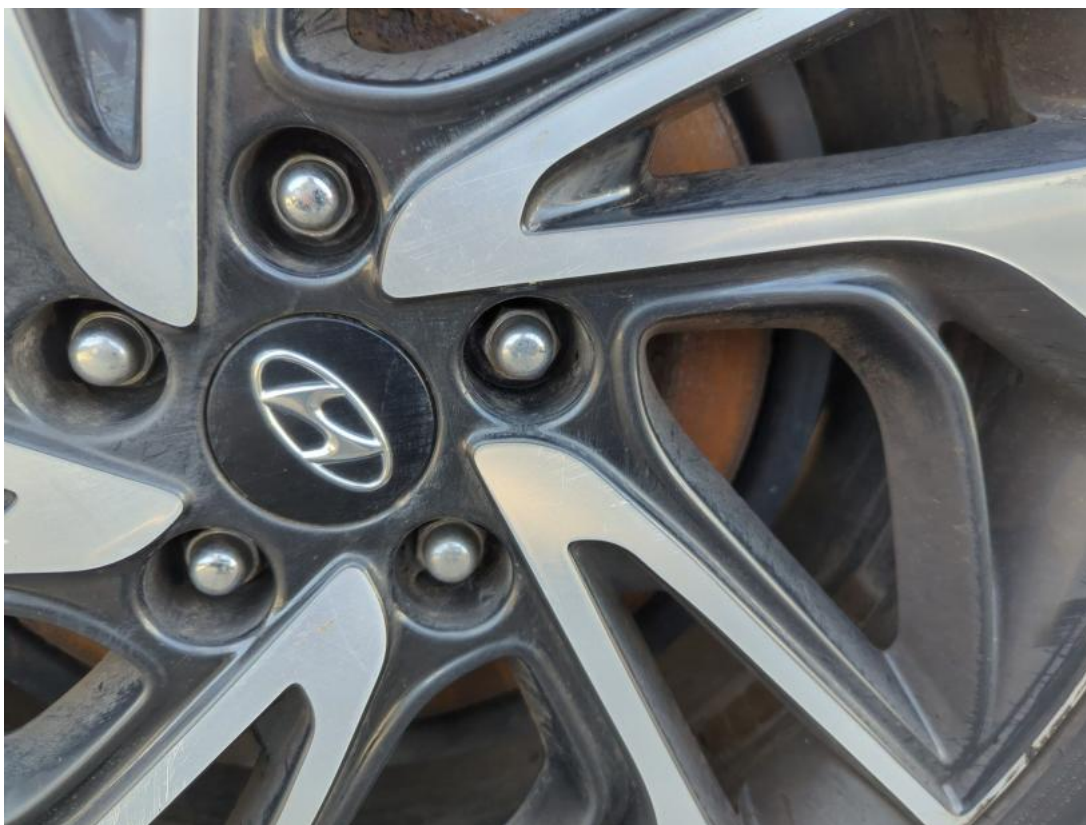
**Fot. 62**

Felga aluminiowa tylna P - Rysa/odprysk 2

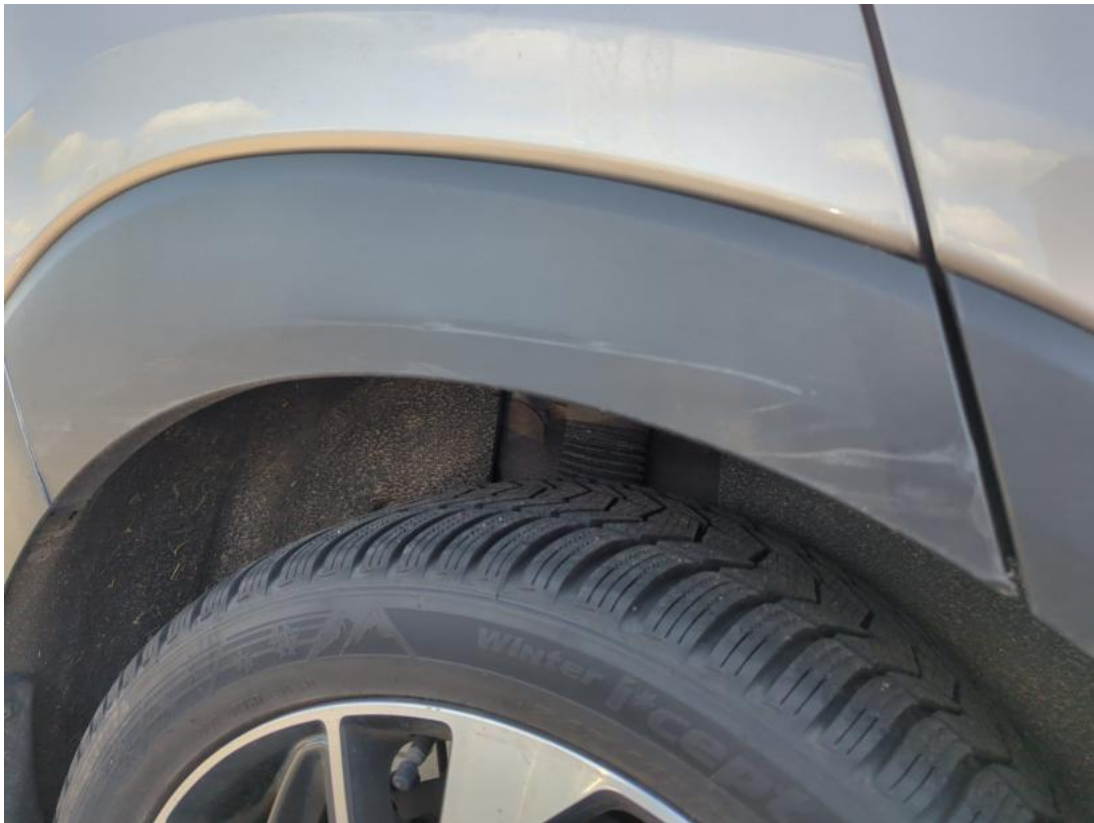
**Fot. 63**

Listwa krawędzi błotnika tył P - Rysa/odprysk 1

| Poz. | Nazwa pozycji | Opis uszkodzeń | Kwalifik. | Naprawa [rbg] |
|---|---|---|---|---|
| 3 | Listwa ochronna ściany bocznej R | zarysowanie | WY | 0.2 |

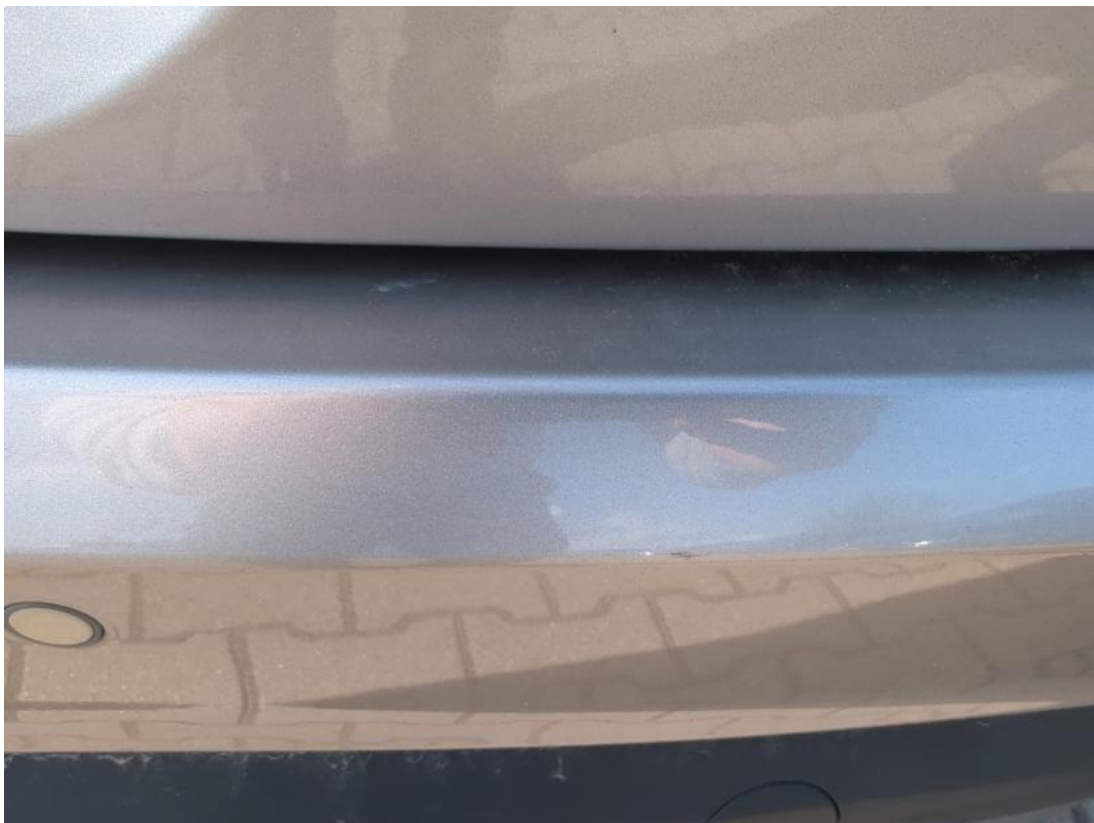
**Fot. 64**

Zderzak tylny - zdjęcie poglądowe 2

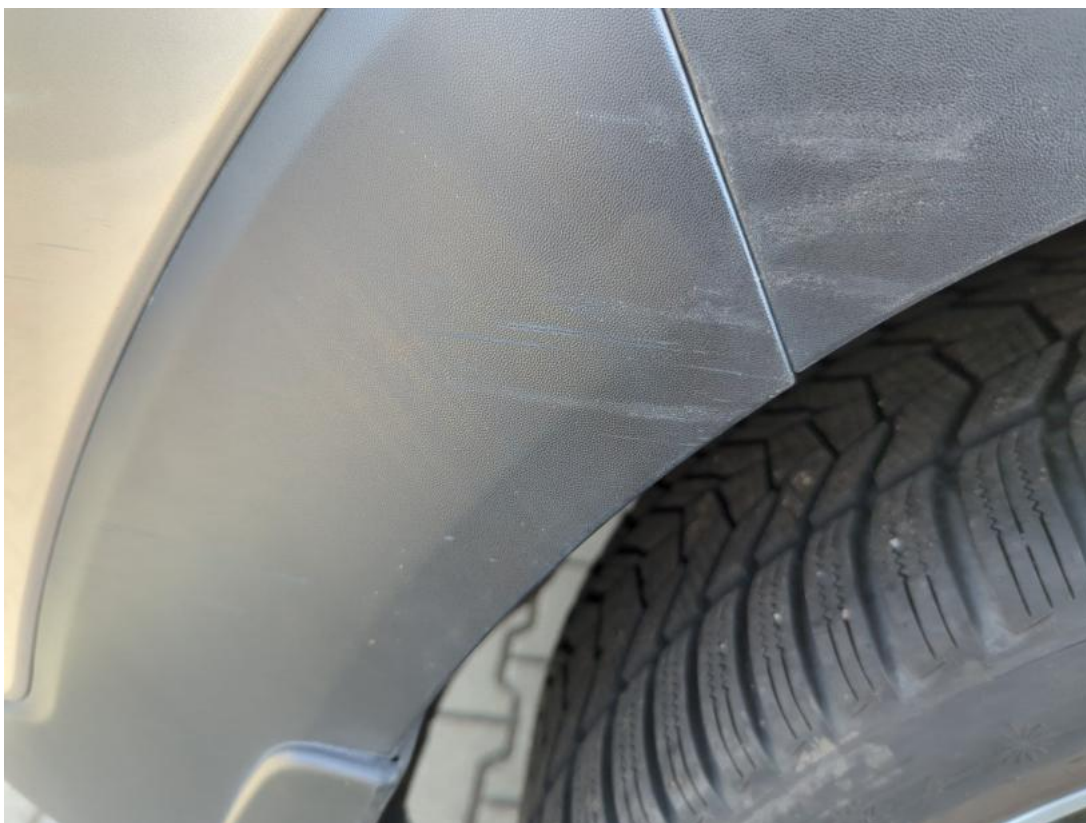
**Fot. 65**

Zderzak tylny - Rysa/odprysk 1

| Poz. | Nazwa pozycji | Opis uszkodzeń | Kwalifik. | Naprawa [rbg] |
|---|---|---|---|---|
| 8 | Nakładka zderzaka tylnego, góra | zarysowanie | NA | |

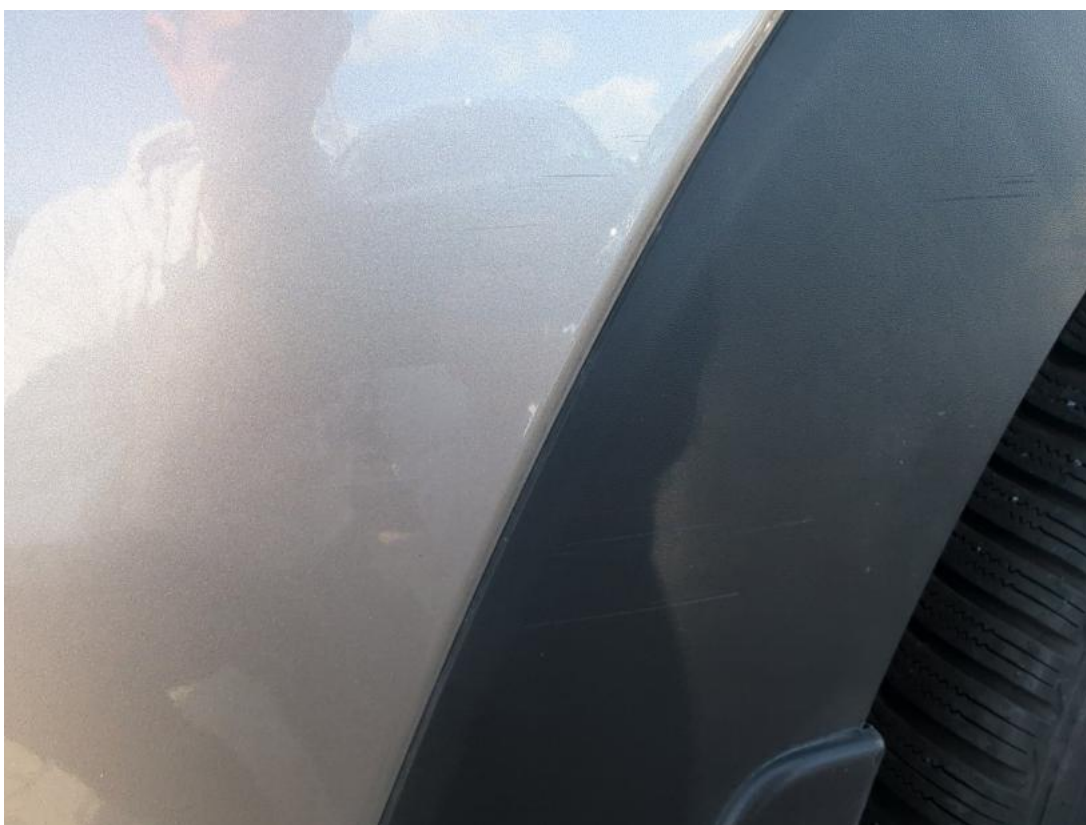
**Fot. 66**

Zderzak tylny - Rysa/odprysk 2

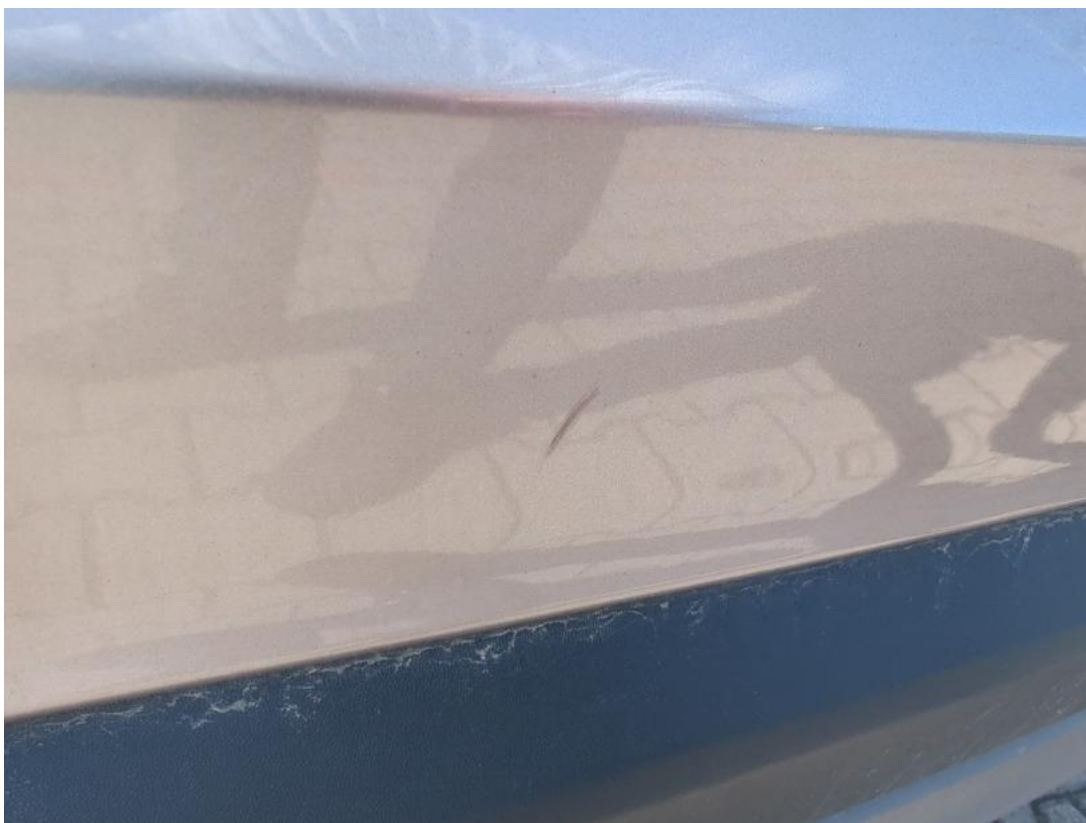
**Fot. 67**

Zderzak tylny() - Rysa/odprysk 3

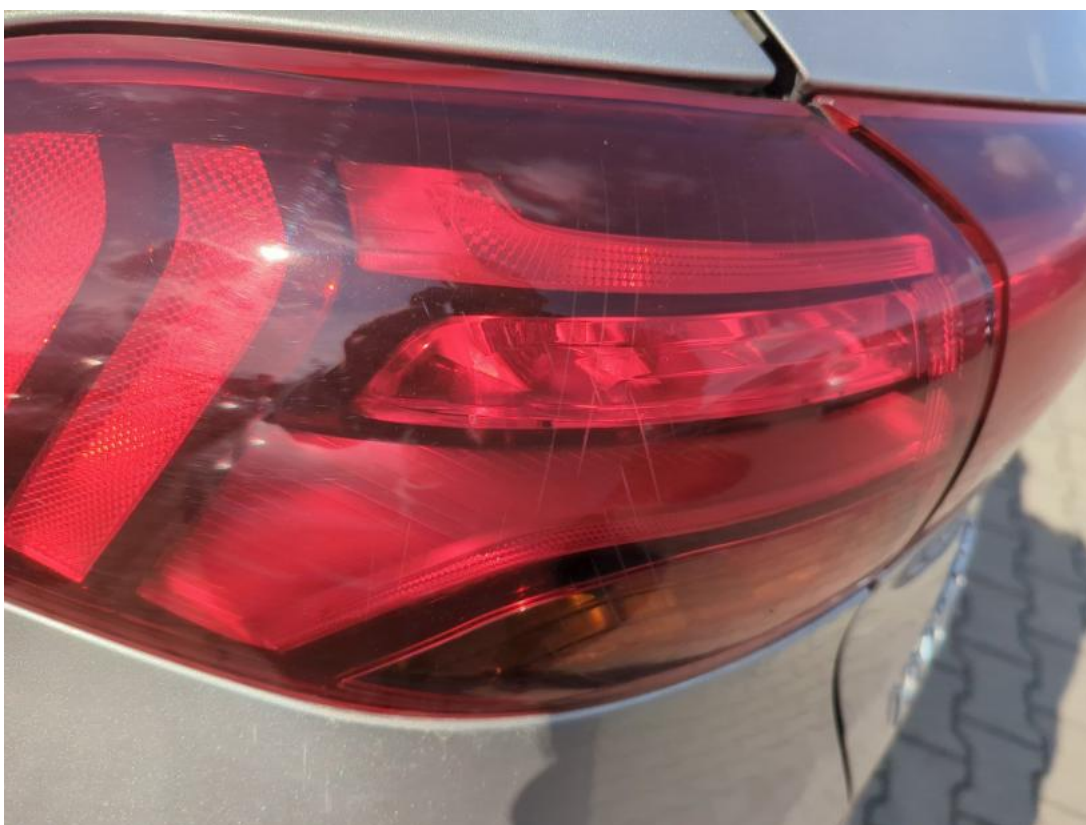
**Fot. 68**

Lampa tylna zew L - Rysa/odprysk 1

| Poz. | Nazwa pozycji | Opis uszkodzeń | Kwalifik. | Naprawa [rbg] |
|---|---|---|---|---|
| 17 | Lampa tylna zewnętrzna kpl. L | zarysowanie | | |

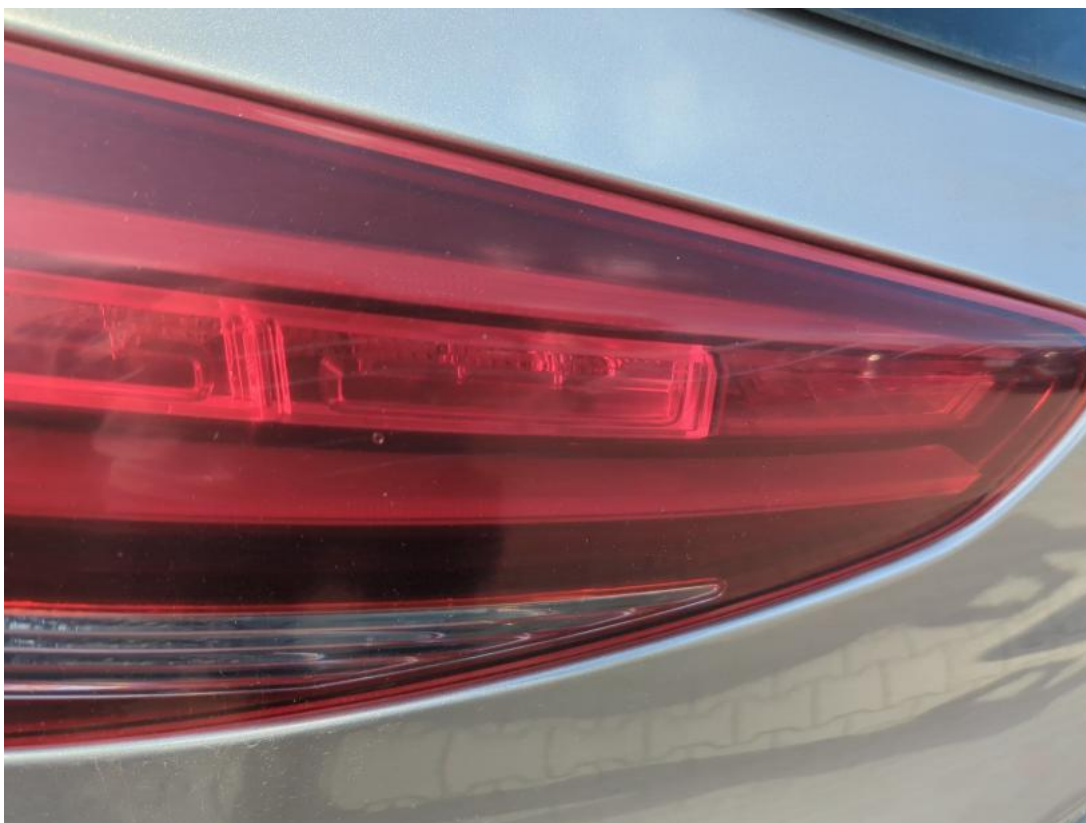
**Fot. 69**

Lampa zespolona tylna L - Rysa/odprysk 1

| Poz. | Nazwa pozycji | Opis uszkodzeń | Kwalifik. | Naprawa [rbg] |
|---|---|---|---|---|
| 18 | Lampa tylna wewnętrzna kpl. L | zarysowanie | | |

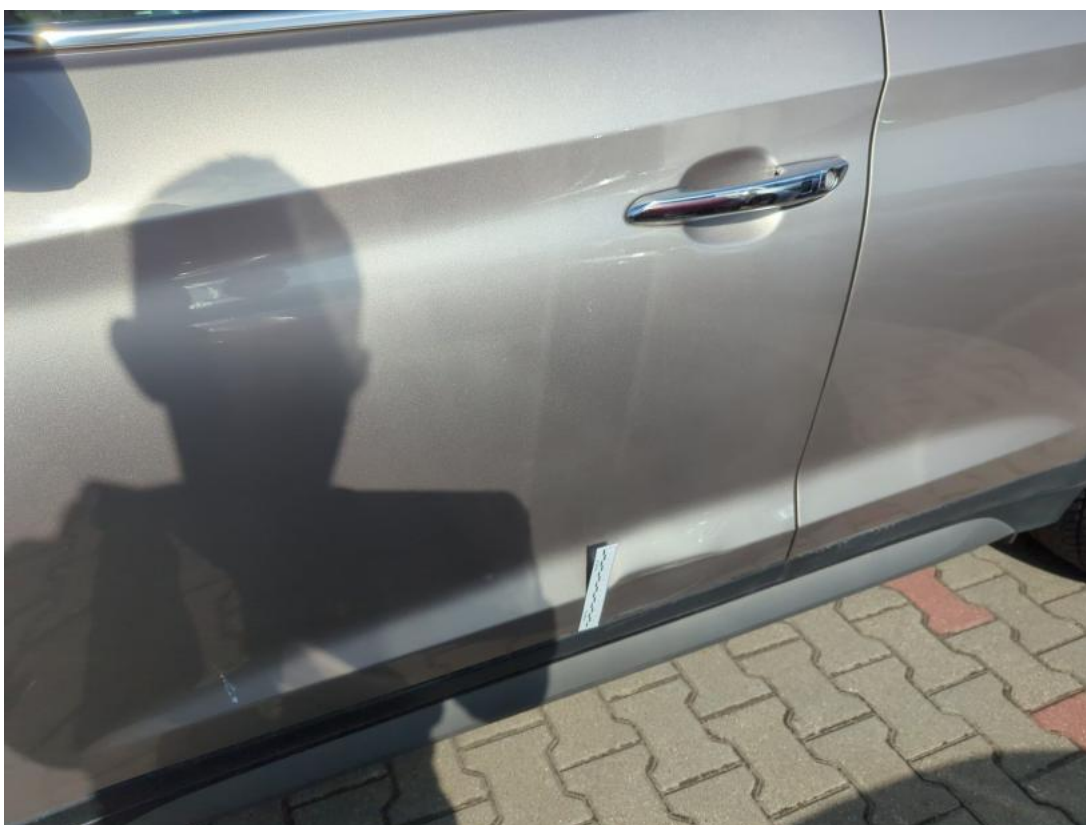
**Fot. 70**

Drzwi przed L - zdjęcie poglądowe 1

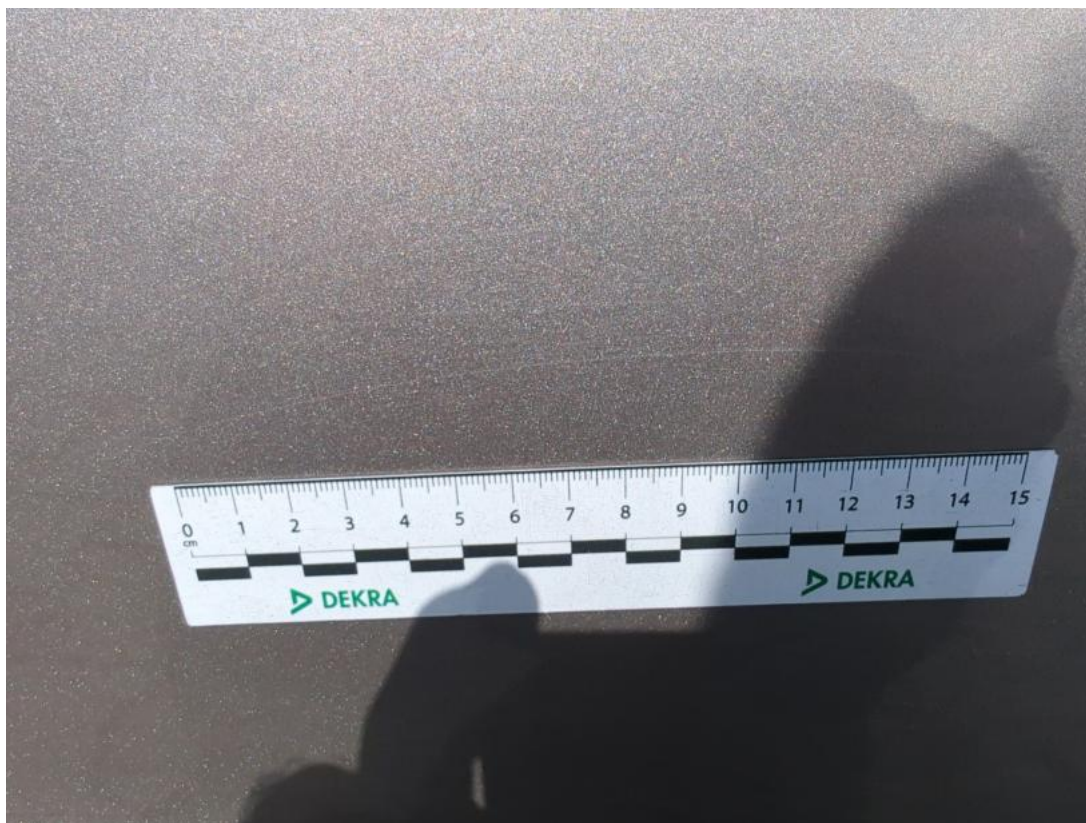
**Fot. 71**

Drzwi przed L - Rysa/odprysk 1

| Poz. | Nazwa pozycji | Opis uszkodzeń | Kwalifik. | Naprawa [rbg] |
|---|---|---|---|---|
| 6 | Drzwi przednie (nieuzbrojone) L | zarysowanie, wgniecenie | NA | 2.5 |
