## Raport z oględzin pojazdu

| Numer raportu | 13284/8/26-15201 | Data raportu | 24-08-2026 |

| Marka, model | HYUNDAI Tucson 18-21 |
| Numer rejestracyjny | PO6NK84 |

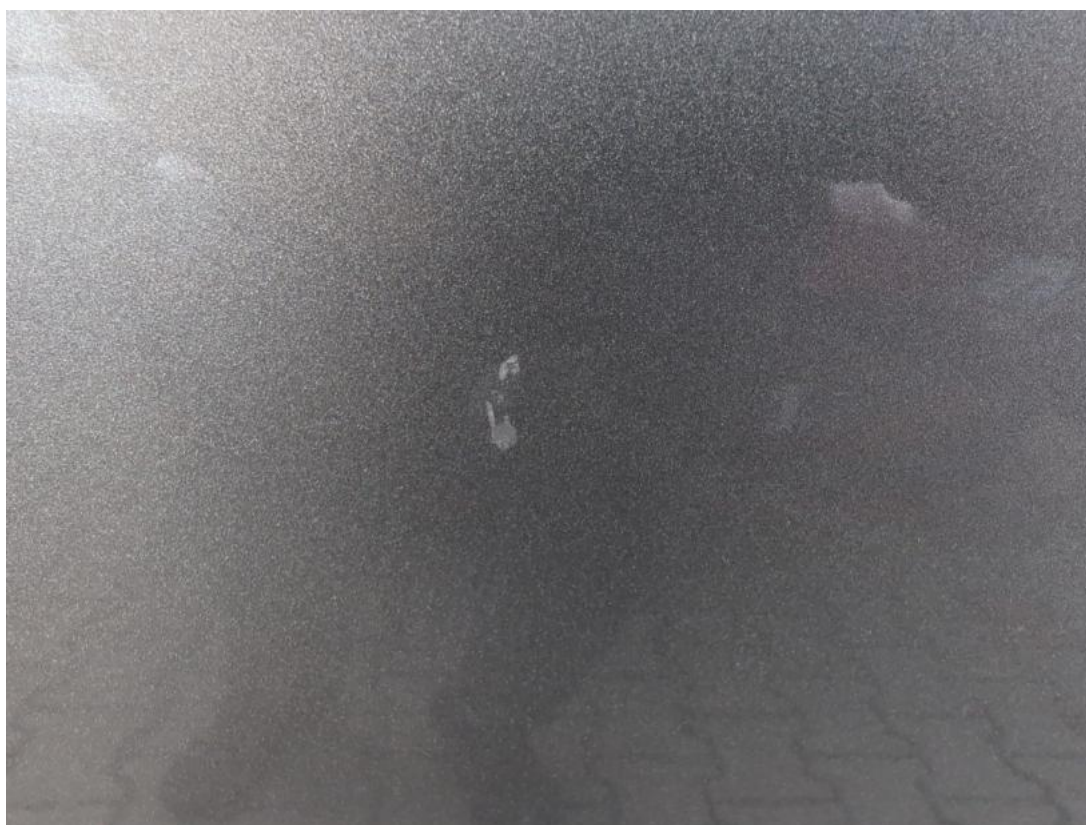
**Fot. 72**

Drzwi przed L() - Rysa/odprysk 3

| Poz. | Nazwa pozycji | Opis uszkodzeń | Kwalifik. | Naprawa [rbg] |
|---|---|---|---|---|
| 6 | Drzwi przednie (nieuzbrojone) L | zarysowanie, wgniecenie | NA | 2.5 |

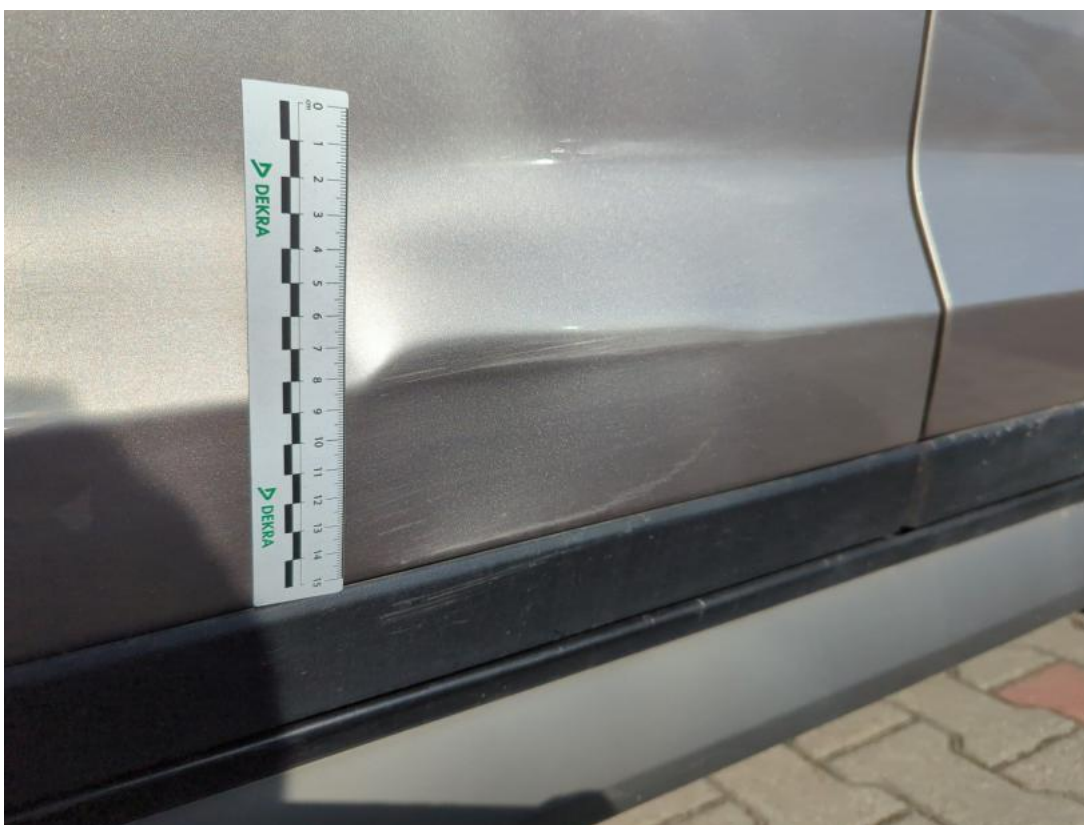
**Fot. 74**

Drzwi przed L - Wgniecenie/odkształcenie 2

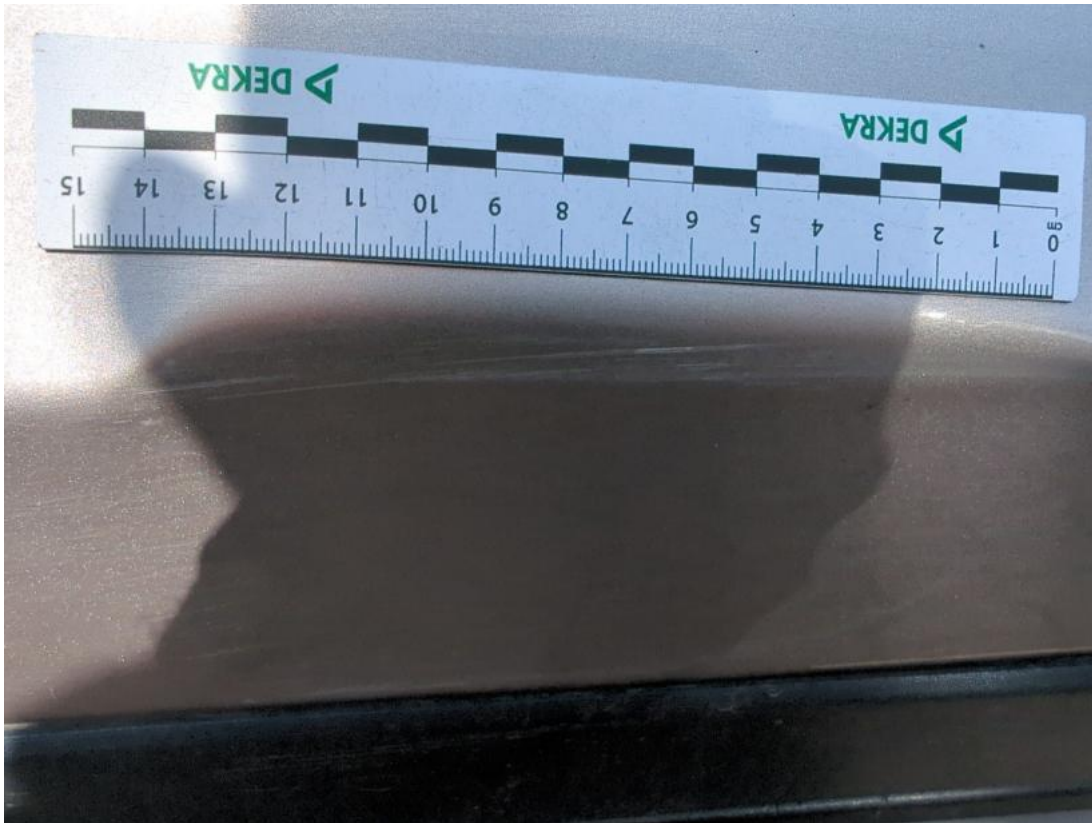
**Fot. 75**

Drzwi przed L() - Wgniecenie/odkształcenie 3

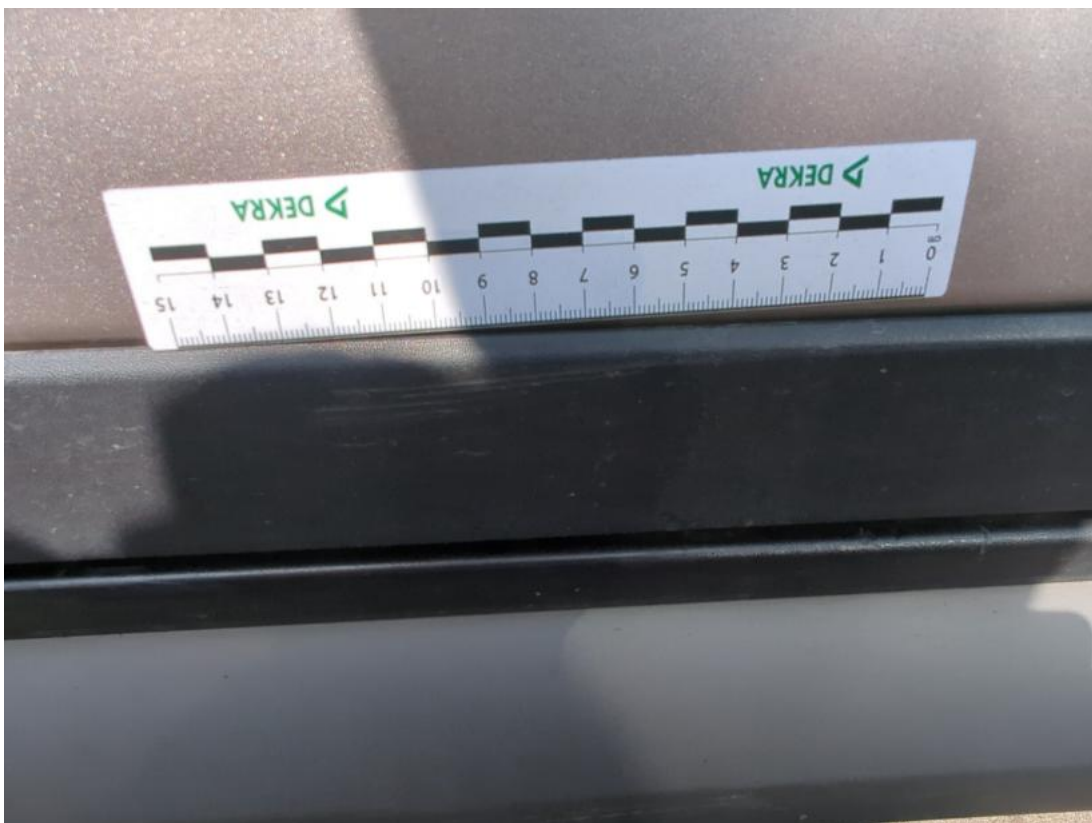
**Fot. 76**

Listwa drzwi przednich L - Rysa/odprysk 1

| Poz. | Nazwa pozycji | Opis uszkodzeń | Kwalifik. | Naprawa [rbg] |
|---|---|---|---|---|
| 1 | Listwa boczna ochronna drzwi przednich L | zarysowanie | WY | 0.2 |

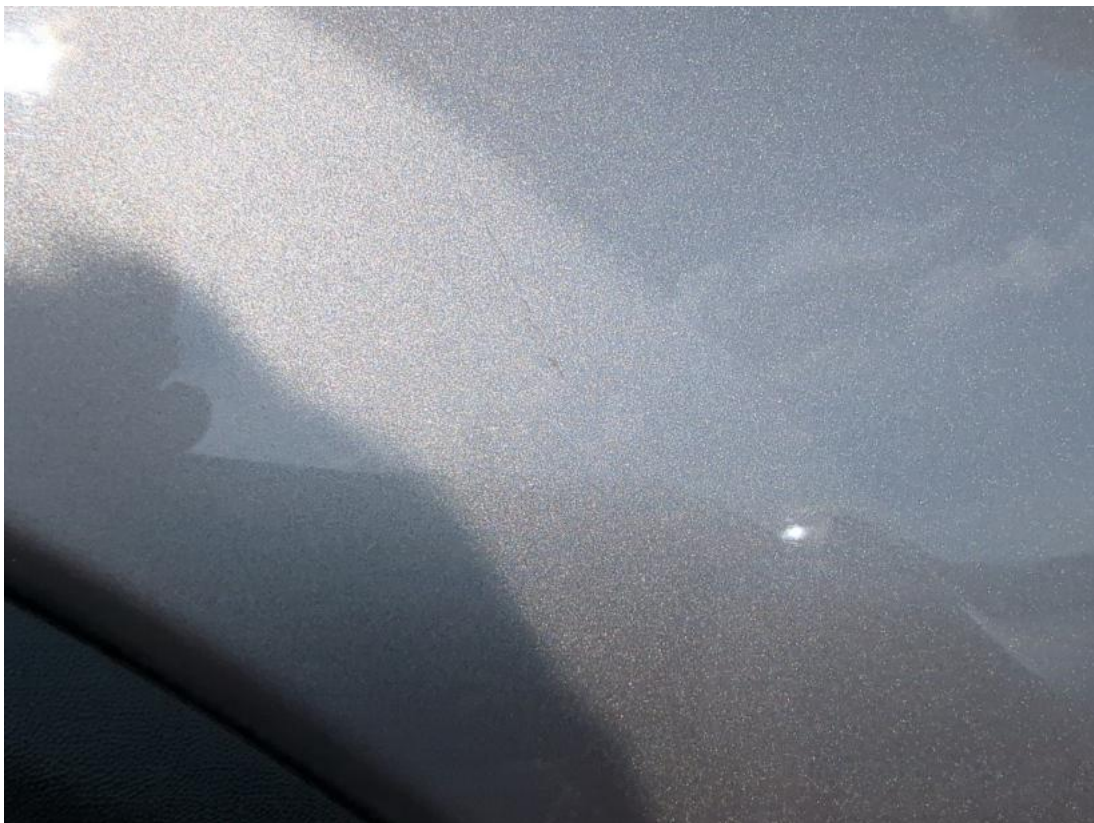
**Fot. 80**

Łłotnik przedni L - Rysa/odprysk 1

| Poz. | Nazwa pozycji | Opis uszkodzeń | Kwalifik. | Naprawa [rbg] |
|---|---|---|---|---|
| 11 | Błotnik przedni L | zarysowanie | | |

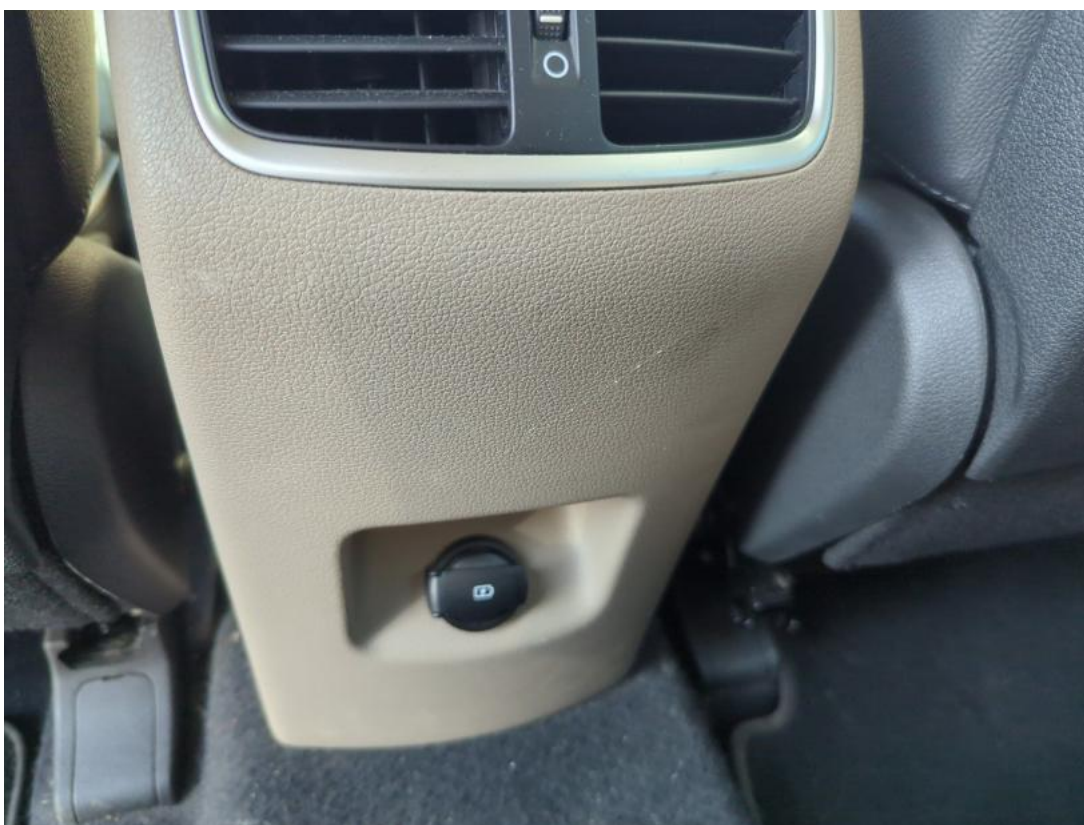
**Fot. 82**

Konsola tunelu śr. - Rysa/odprysk 1

| Poz. | Nazwa pozycji | Opis uszkodzeń | Kwalifik. | Naprawa [rbg] |
|---|---|---|---|---|
| 21 | Nakładka konsoli środkowej tył | zarysowanie | | |

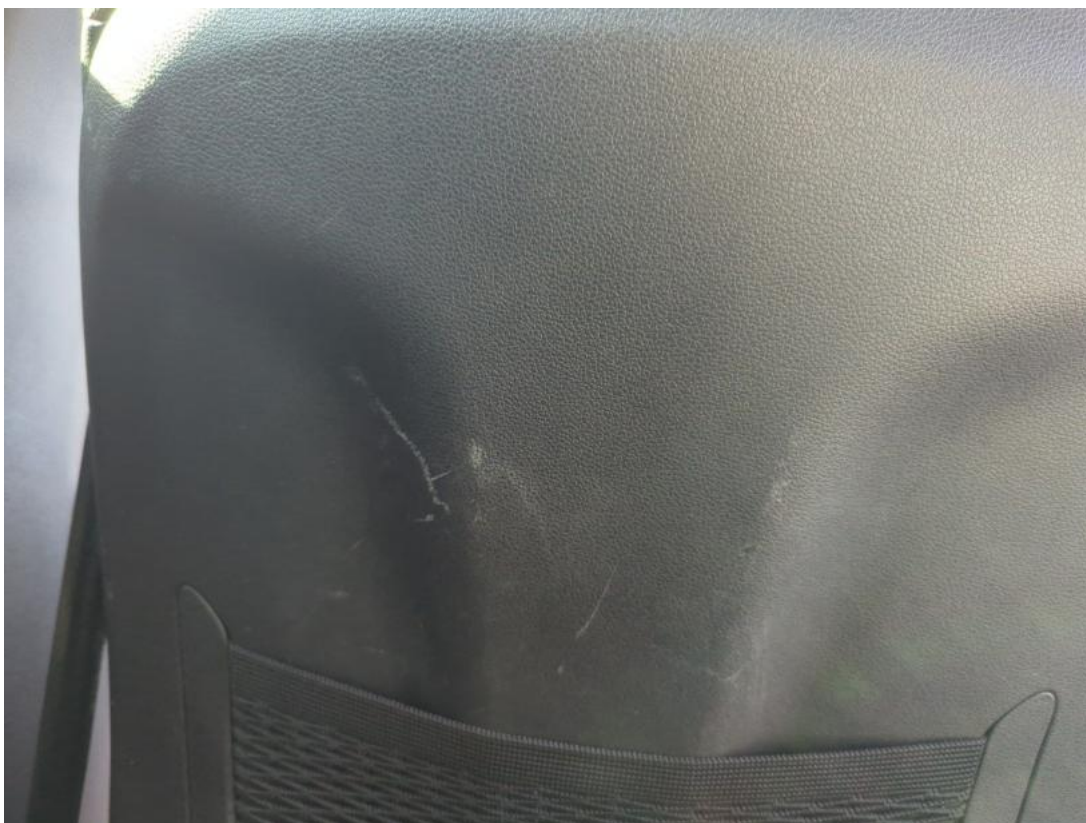
**Fot. 83**

Fotel prz. lew. - Rysa/odprysk 1

| Poz. | Nazwa pozycji | Opis uszkodzeń | Kwalifik. | Naprawa [rbg] |
|---|---|---|---|---|
| 26 | Nakładka oparcia 1.rząd L | zarysowanie | | |

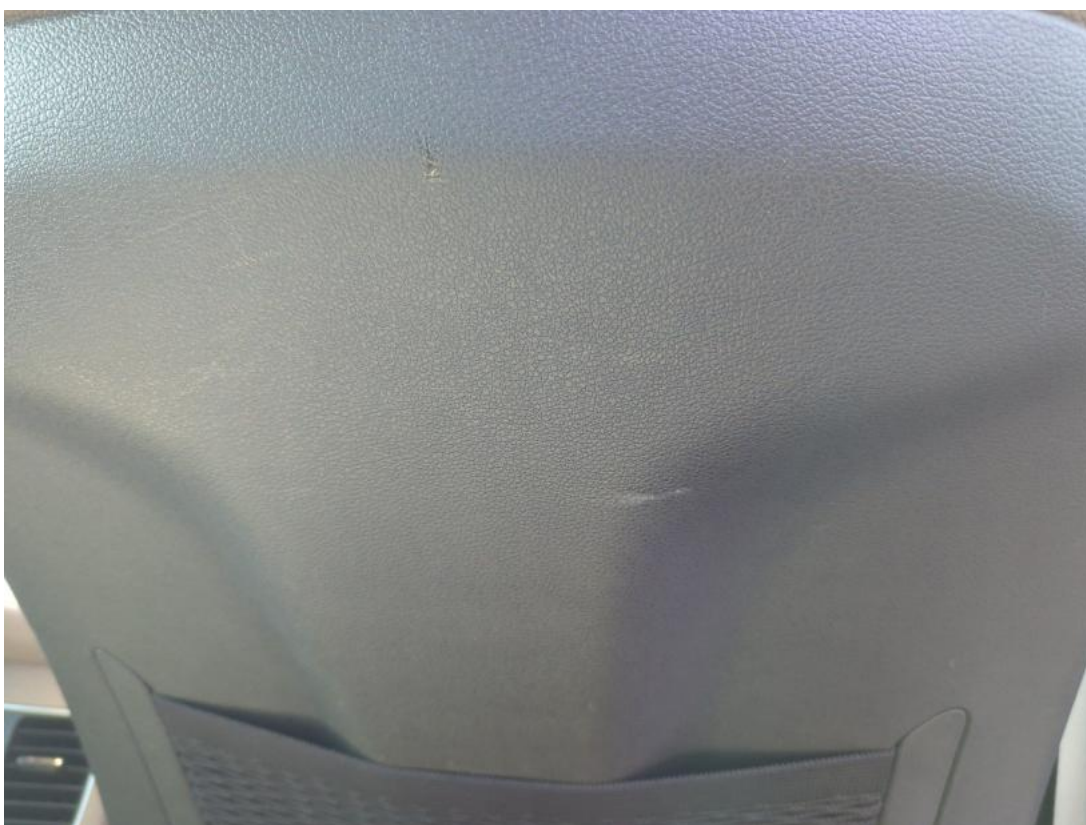
**Fot. 84**

Fotel prz. praw. - Rysa/odprysk 1

| Poz. | Nazwa pozycji | Opis uszkodzeń | Kwalifik. | Naprawa [rbg] |
|---|---|---|---|---|
| 27 | Nakładka oparcia 1.rząd R | zarysowanie | | |

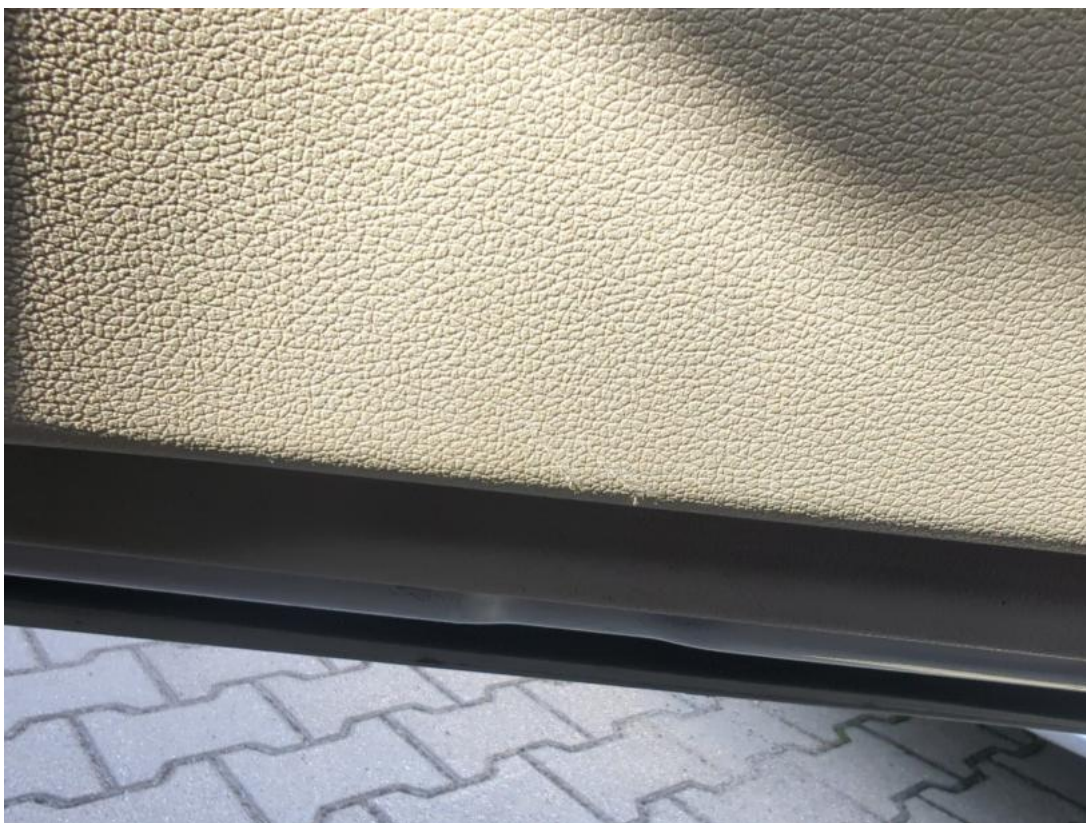
**Fot. 85**

Tapicerka drzwi przednich P - Rysa/odprysk 1

| Poz. | Nazwa pozycji | Opis uszkodzeń | Kwalifik. | Naprawa [rbg] |
|---|---|---|---|---|
| 22 | Tapicerka drzwi, przód R | zarysowanie | | |

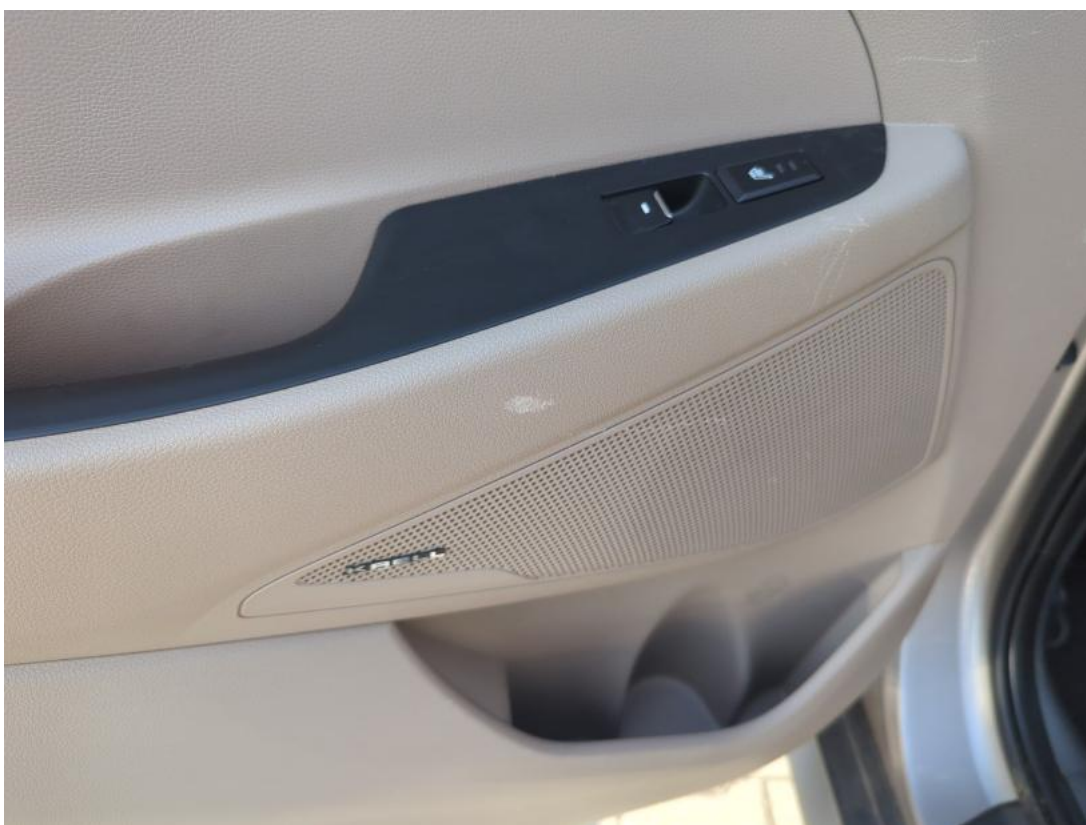
**Fot. 86**

Tapicerka drzwi tylnych L - Rysa/odprysk 1

| Poz. | Nazwa pozycji | Opis uszkodzeń | Kwalifik. | Naprawa [rbg] |
|---|---|---|---|---|
| 23 | Tapicerka drzwi tylnych L | zarysowanie | | |

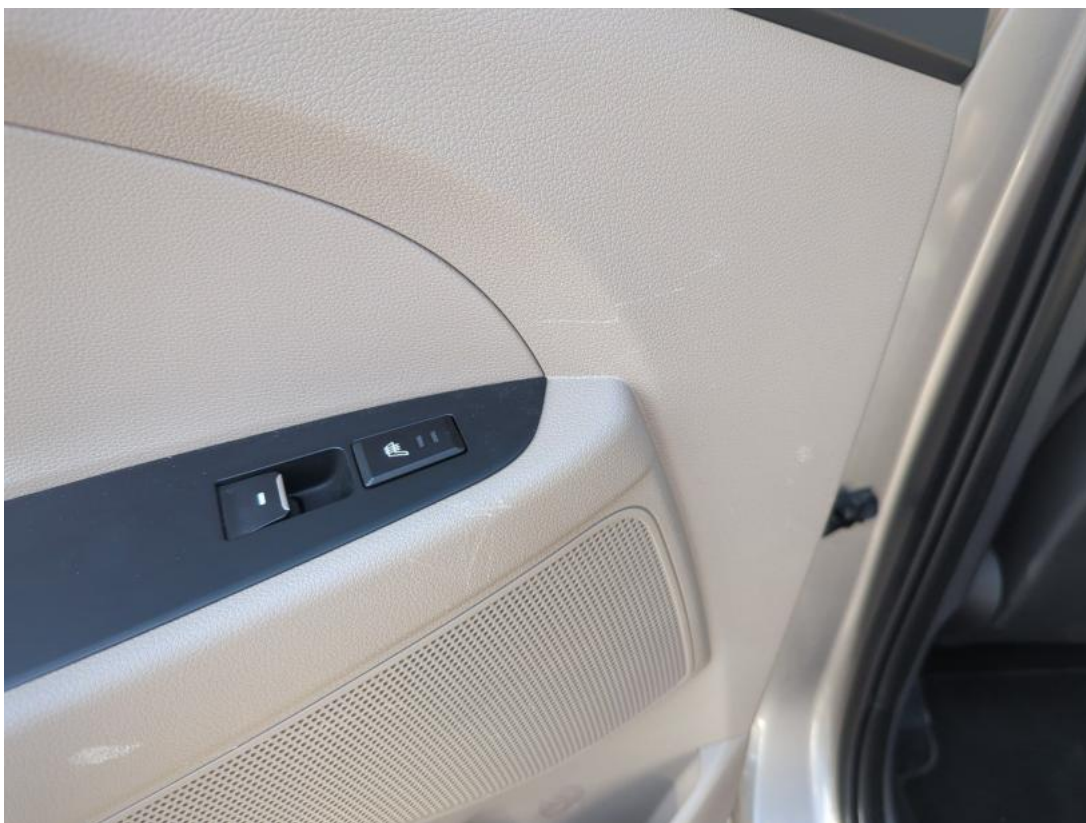
**Fot. 87**

Tapicerka drzwi tylnych L - Rysa/odprysk 2

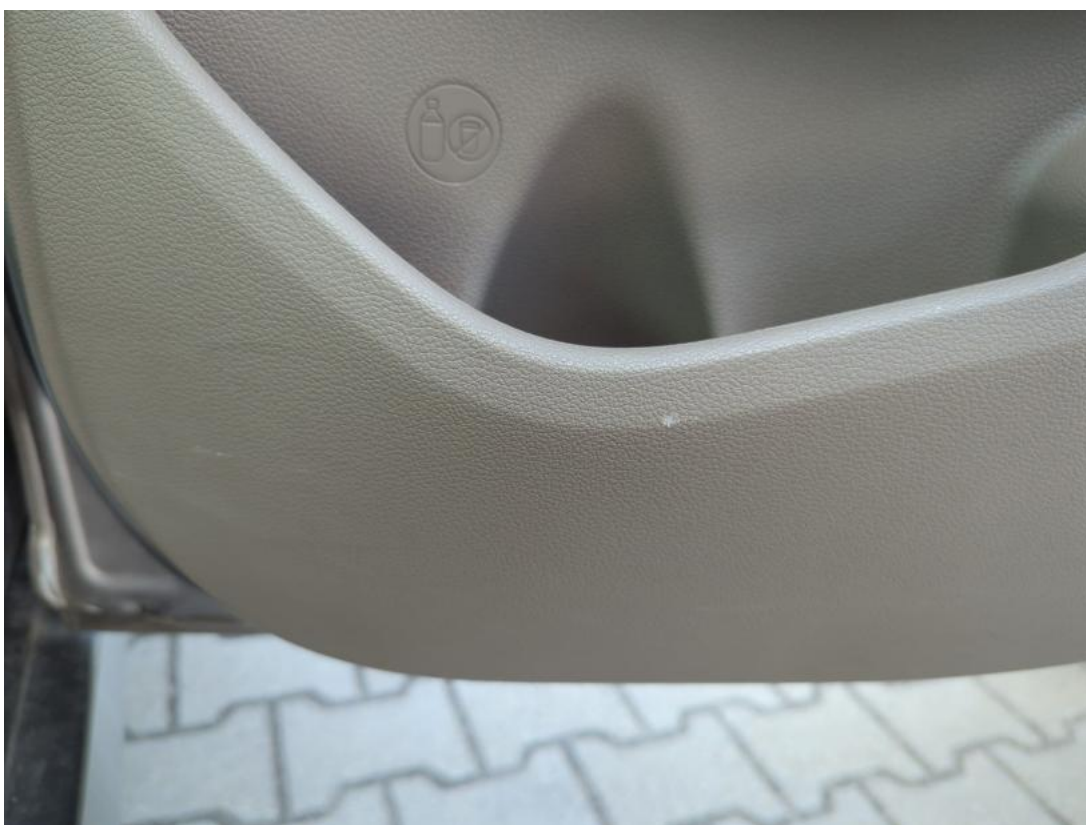
**Fot. 88**

Tapicerka drzwi tylnych P - Rysa/odprysk 1

| Poz. | Nazwa pozycji | Opis uszkodzeń | Kwalifik. | Naprawa [rbg] |
|---|---|---|---|---|
| 24 | Tapicerka drzwi tylnych R | zarysowanie | | |

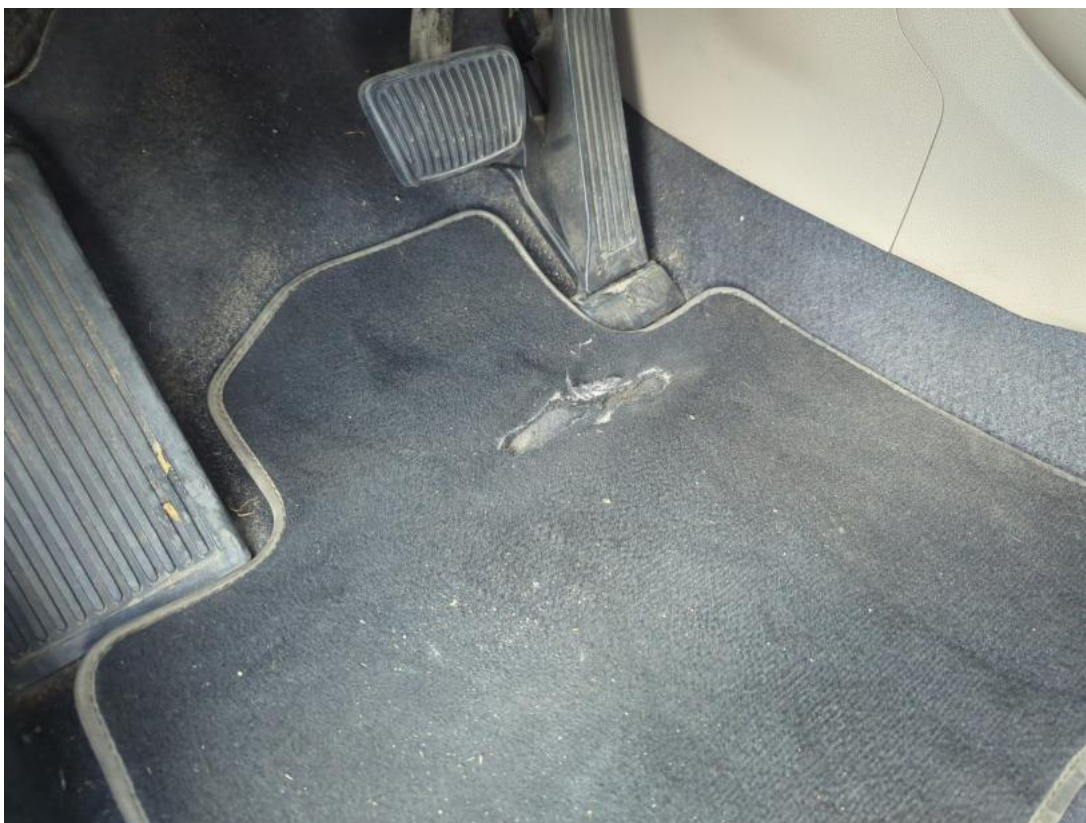
**Fot. 89**

Dywanik prze L - Pęknięcie/rozerwanie 1

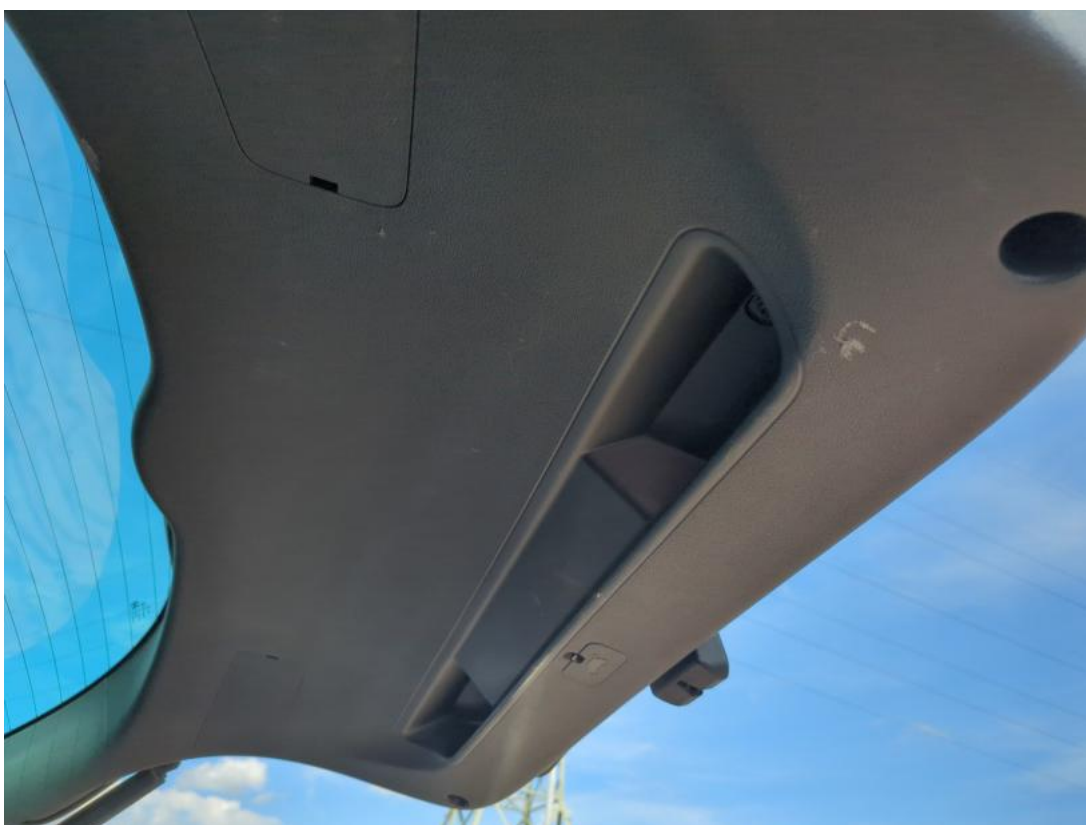
**Fot. 90**

Wykładzina pokrywy tylnej - Rysa/odprysk 1

| Poz. | Nazwa pozycji | Opis uszkodzeń | Kwalifik. | Naprawa [rbg] |
|---|---|---|---|---|
| 25 | Nakładka pokrywy tylnej dół | zarysowanie | | |
