Nr zlecenia: 06/31/08/2026/CarArena STANDARD

## Wycena wartości

Zadanie: Określenie wartości rynkowej pojazdu

| DANE IDENTYFIKACYJNE POJAZDU | | Dane: [D] IX-2026 | |
|---|---|---|---|
| Marka: | PEUGEOT | Nr rejestracyjny: | WU4332J |

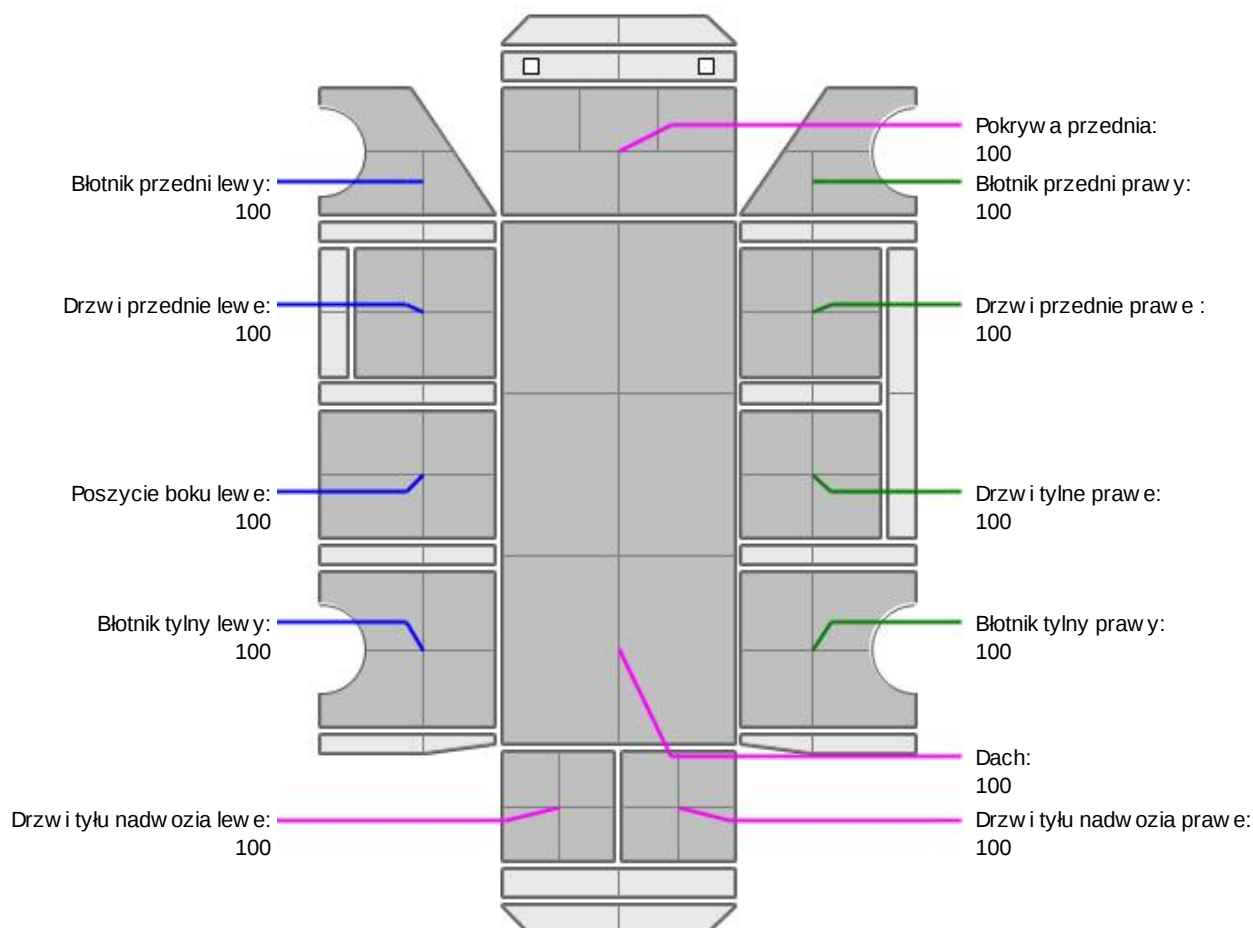
## NADWOZIE – Opis powłoki lakierowej

| L.p. | Nazwa elementu | L / P | Grubość powłoki [µm] | Opis |

| 9 | Pokrywa (drzwi) tyłu nadwozia | | 100-110 | |
| 10 | Drzwi tylne | L | 110-125 | |

Podane przedziały grubości powłoki lakierowej poszczególnych elementów dotyczą wyłącznie punktów pomiarowych, tj. trzech wybranych miejsc na danym elemencie nadwozia. Nie oznacza to, że w pozostałych obszarach danego elementu grubość powłoki jest jednakowa ani że nie może wykraczać poza wskazane zakresy. Pomiary wykonano urządzeniem będącym w posiadaniu rzeczoznawcy. Pomiar wykonany innym przyrządem może się różnić.
