## Raport z oględzin pojazdu

| Numer raportu | 00923/8/26-17802 | Data raportu | 16-08-2026 |

| Marka, model | KIA Sorento 20-24 |
| Typ, wersja | Sorento 1.6 T-GDI HEV L 4WD... |

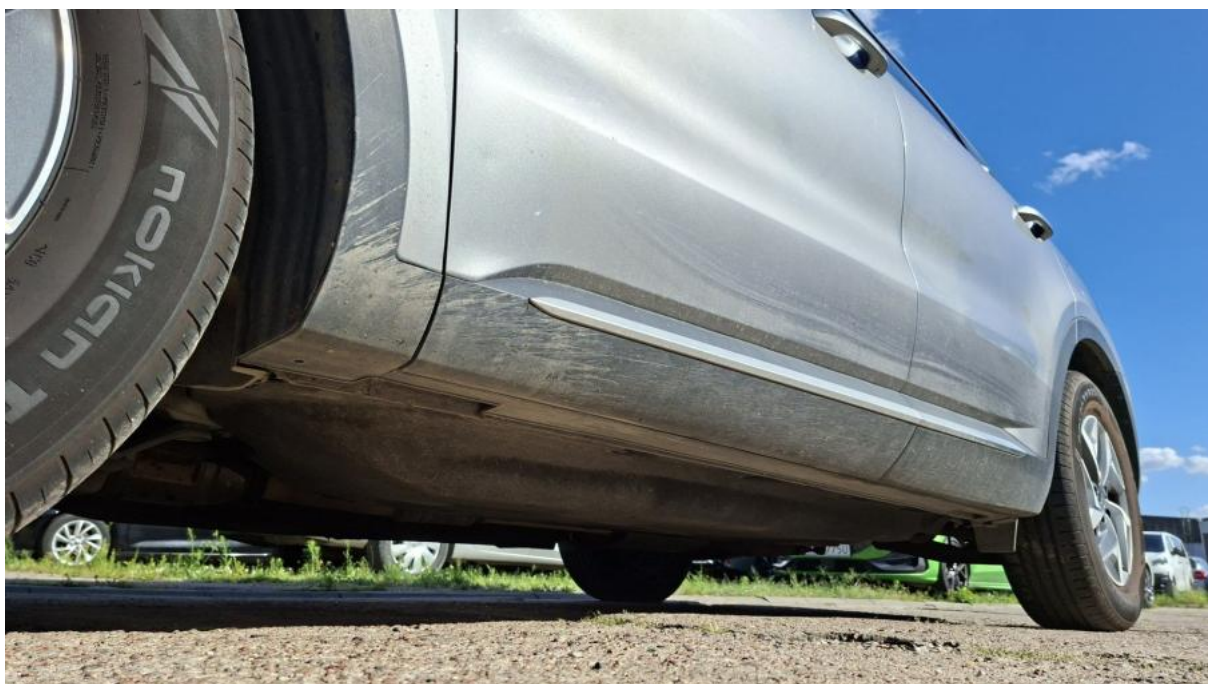
**Fot. 12**

| Poz. | Nazwa pozycji | Opis uszkodzeń | Kwalifik. | Naprawa [rbg] |
|---|---|---|---|---|
| 1 | Próg L | wgniecenie/odkształcenie, rysa/odprysk | NA | |

Próg lewy (widok od przodu)

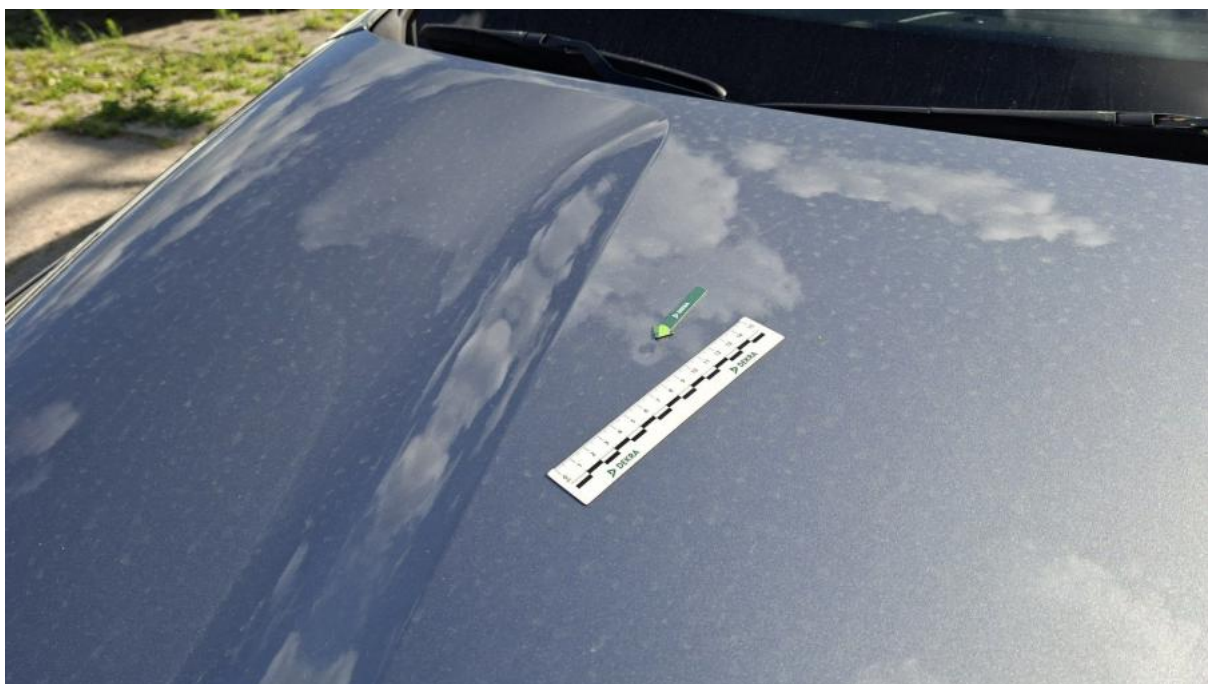
**Fot. 41**

| Poz. | Nazwa pozycji | Opis uszkodzeń | Kwalifik. | Naprawa [rbg] |
|---|---|---|---|---|
| 4 | Pokrywa przednia | wgniecenie/odkształcenie | | |

Pokrywa komory silnika - Wgniecenie/odkształcenie 1

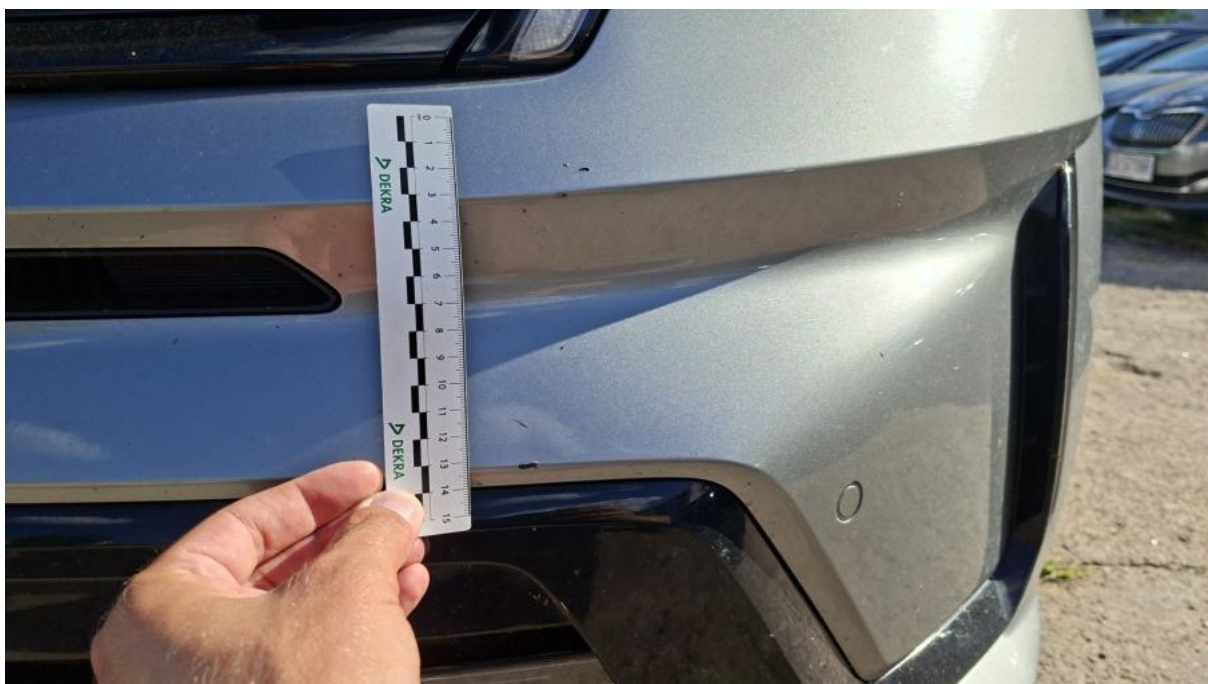
**Fot. 42**

| Poz. | Nazwa pozycji | Opis uszkodzeń | Kwalifik. | Naprawa [rbg] |
|---|---|---|---|---|
| 2 | Okładzina zderzaka przedniego | rysa/odprysk | | |

Zderzak - Rysa/odprysk 1

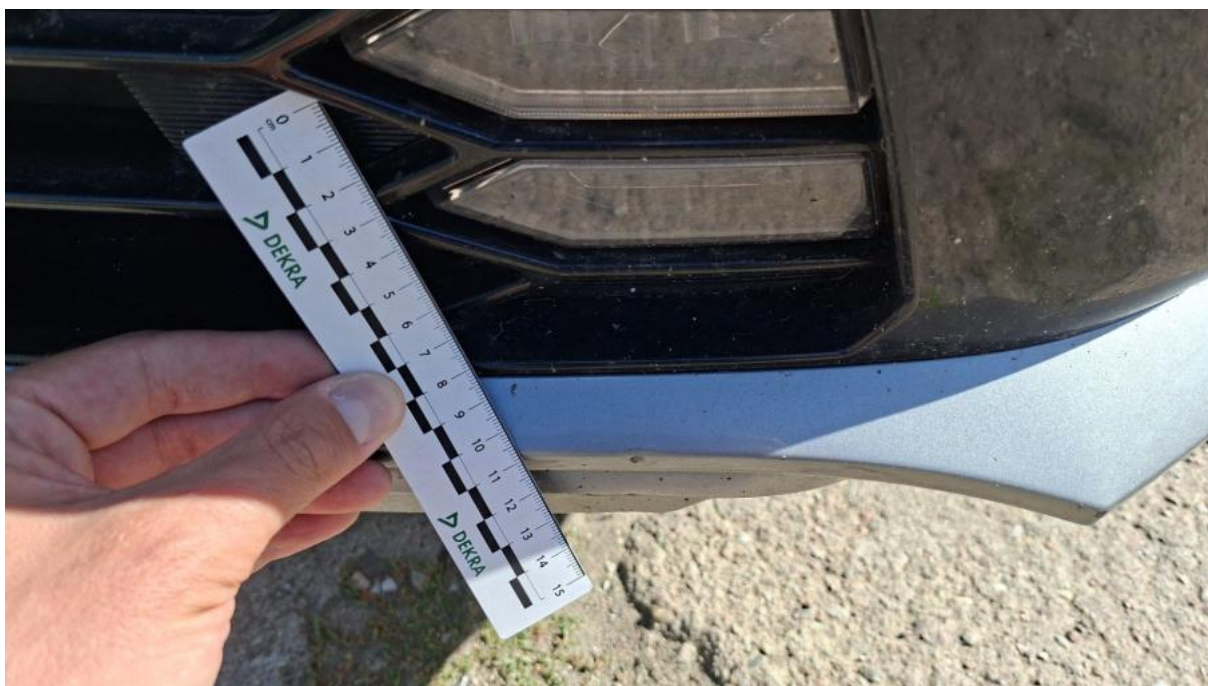
**Fot. 43**

| Poz. | Nazwa pozycji | Opis uszkodzeń | Kwalifik. | Naprawa [rbg] |
|---|---|---|---|---|
| 3 | Przysłona, dół | rysa/odprysk | | |

Zderzak przedni cz dolna - Wgniecenie/odkształcenie 1

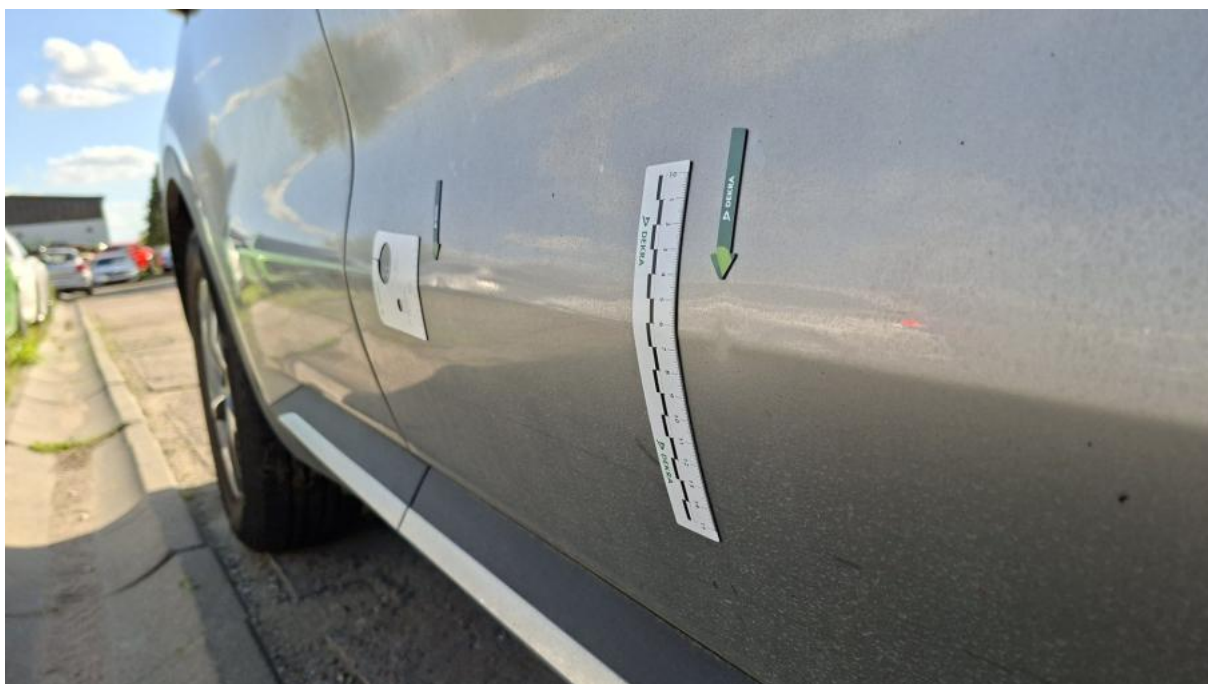
**Fot. 44**

| Poz. | Nazwa pozycji | Opis uszkodzeń | Kwalifik. | Naprawa [rbg] |
|---|---|---|---|---|
| 8 | Drzwi przednie (nieuzbrojone) R | wgniecenie/odkształcenie | | |

Drzwi przednie P - Wgniecenie/odkształcenie 1

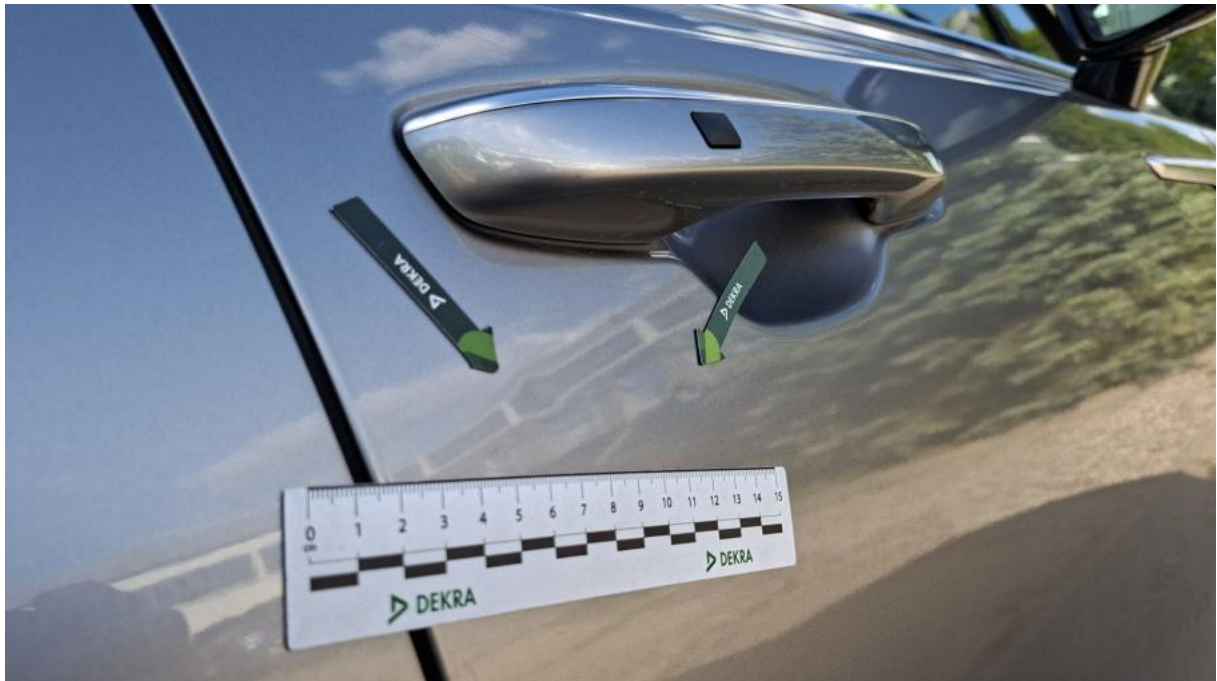
**Fot. 45**

Drzwi przednie P - Wgniecenie/odkształcenie 2

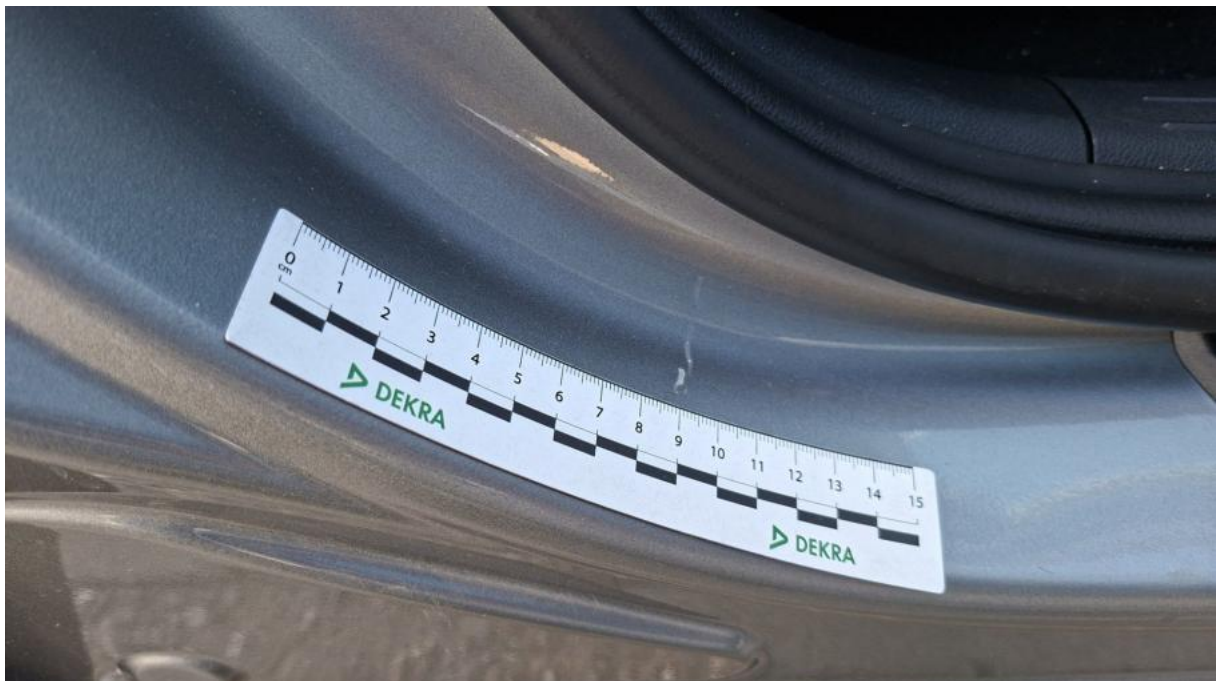
**Fot. 46**

| Poz. | Nazwa pozycji | Opis uszkodzeń | Kwalifik. | Naprawa [rbg] |
|---|---|---|---|---|
| 10 | Rama drzwi, przód R | rysa/odprysk, wgniecenie/odkształcenie | | |

Słupek środkowy P - Rysa/odprysk 1

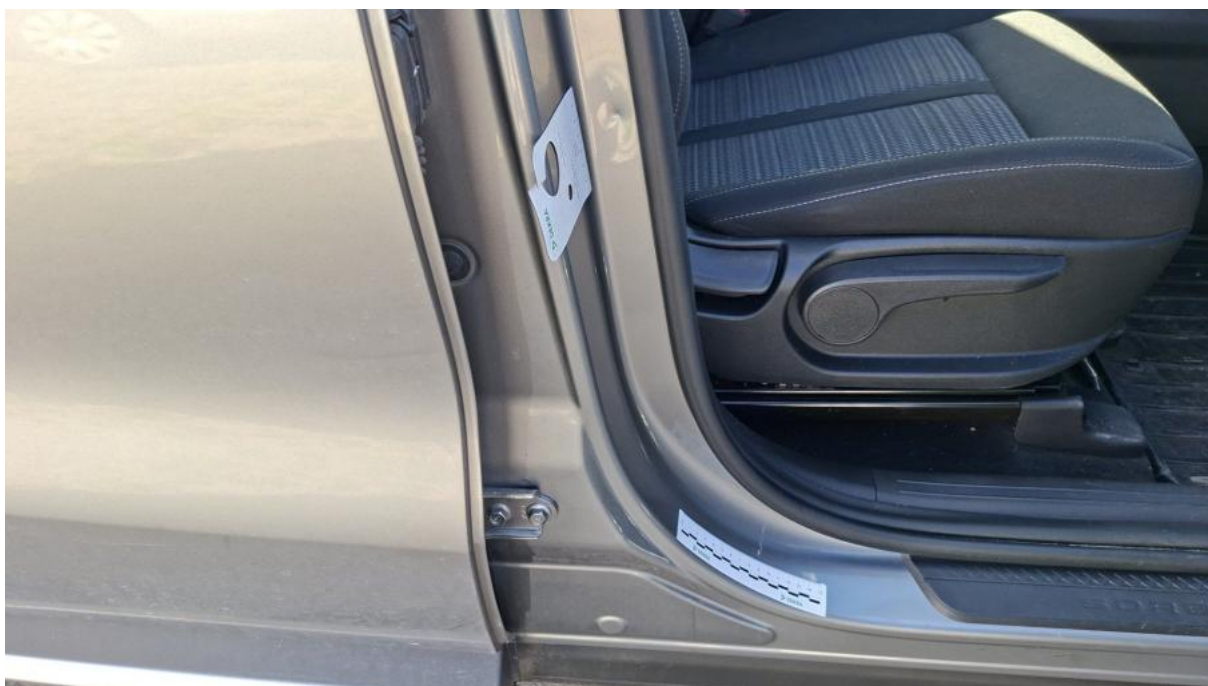
**Fot. 47**

Słupek środkowy P - Wgniecenie/odkształcenie 1

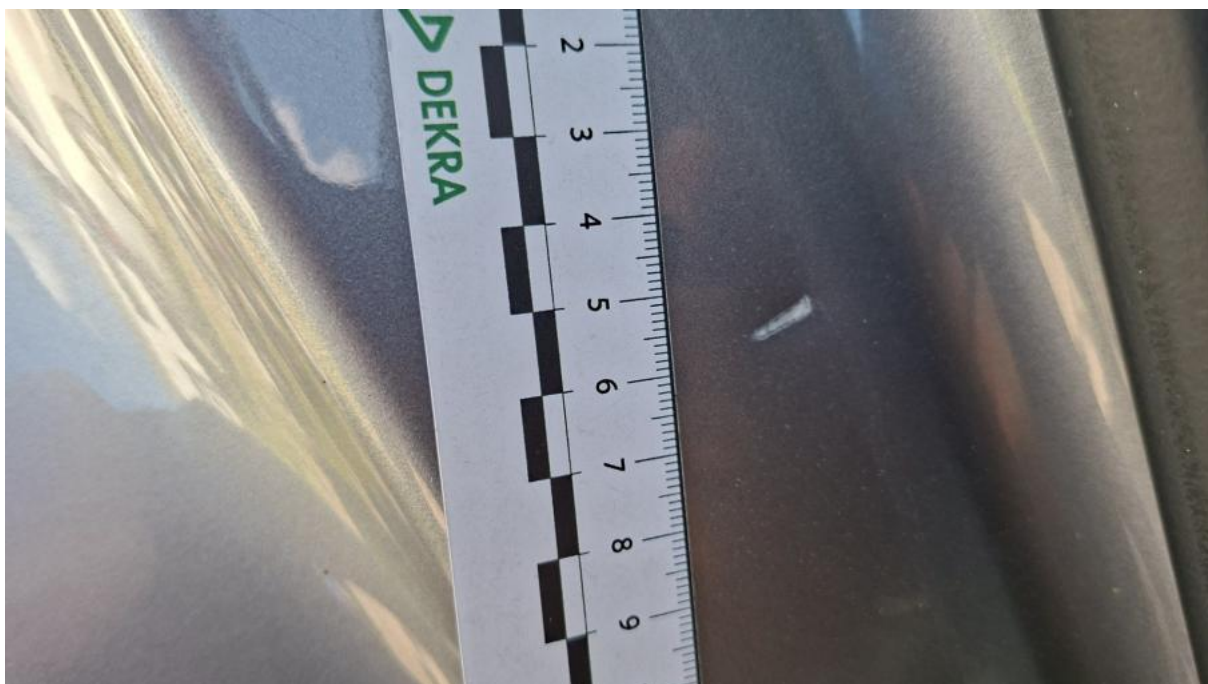
**Fot. 49**

| Poz. | Nazwa pozycji | Opis uszkodzeń | Kwalifik. | Naprawa [rbg] |
|---|---|---|---|---|
| 16 | Błotnik tylny R | rysa/odprysk, wgniecenie/odkształcenie | | |

Błotnik tylny P / Ściana boczna P - Rysa/odprysk 1

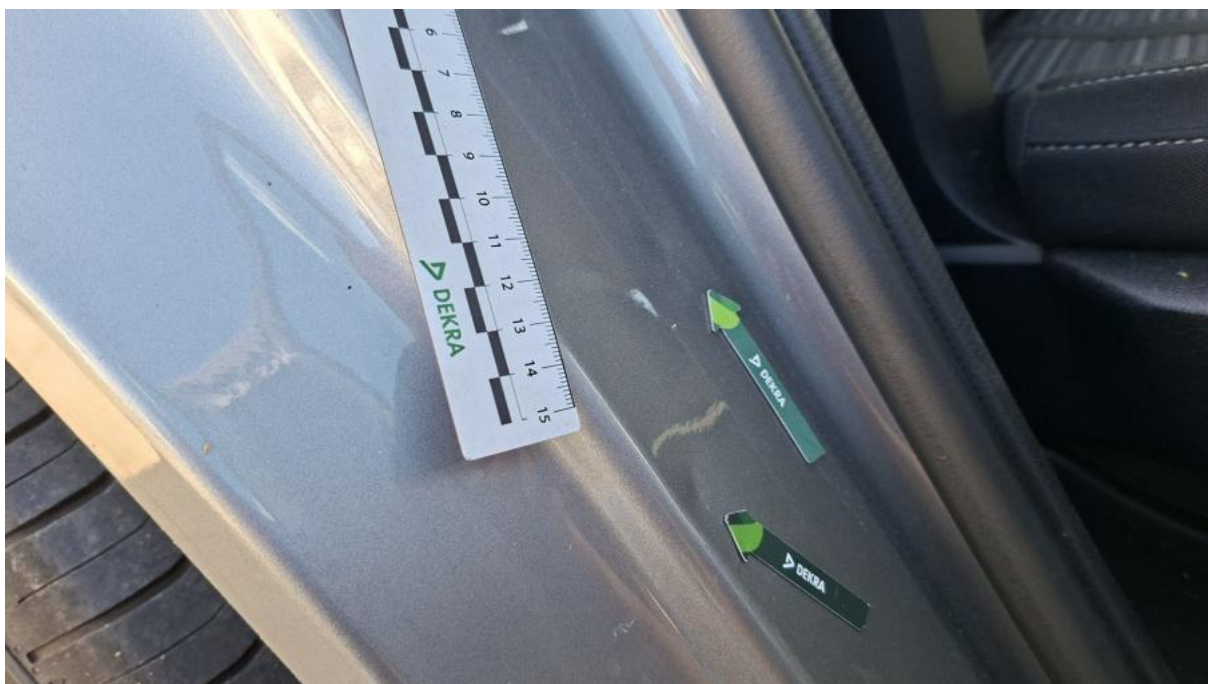
**Fot. 50**

Błotnik tylny P / Ściana boczna P - Wgniecenie/odkształcenie 1

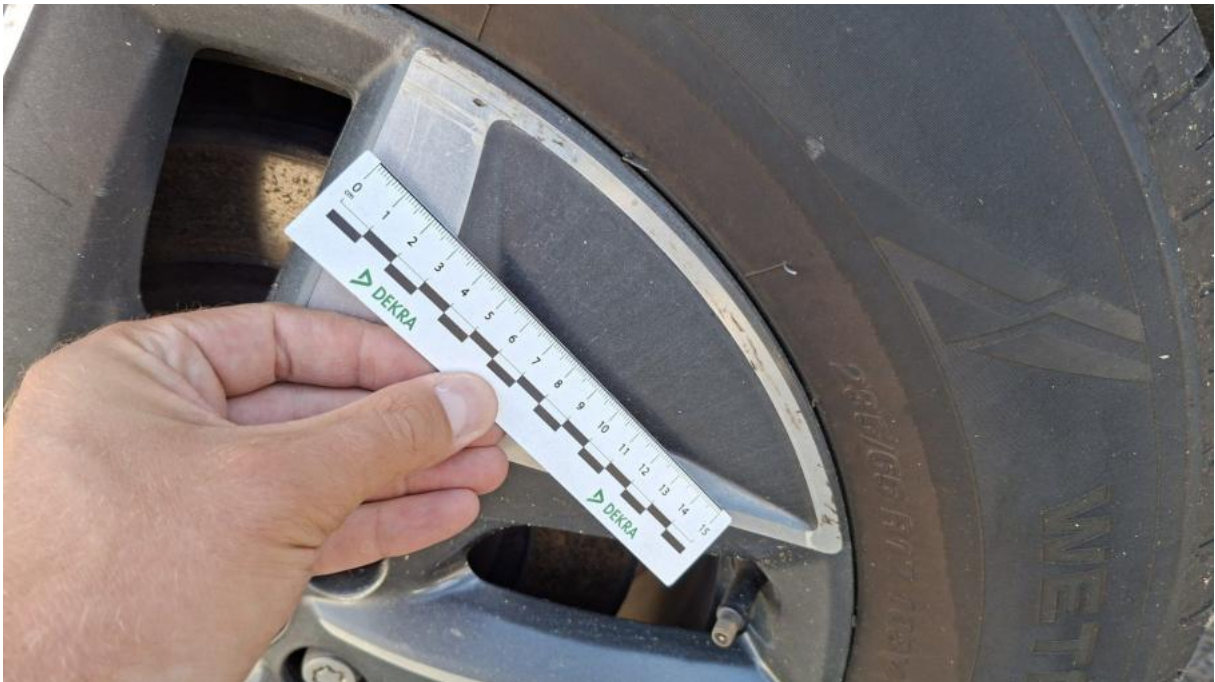
**Fot. 52**

| Poz. | Nazwa pozycji | Opis uszkodzeń | Kwalifik. | Naprawa [rbg] |
|---|---|---|---|---|
| 17 | Tarcza koła aluminiowa tył R | rysa/odprysk | | |

Felga aluminiowa tylna P - Rysa/odprysk 1

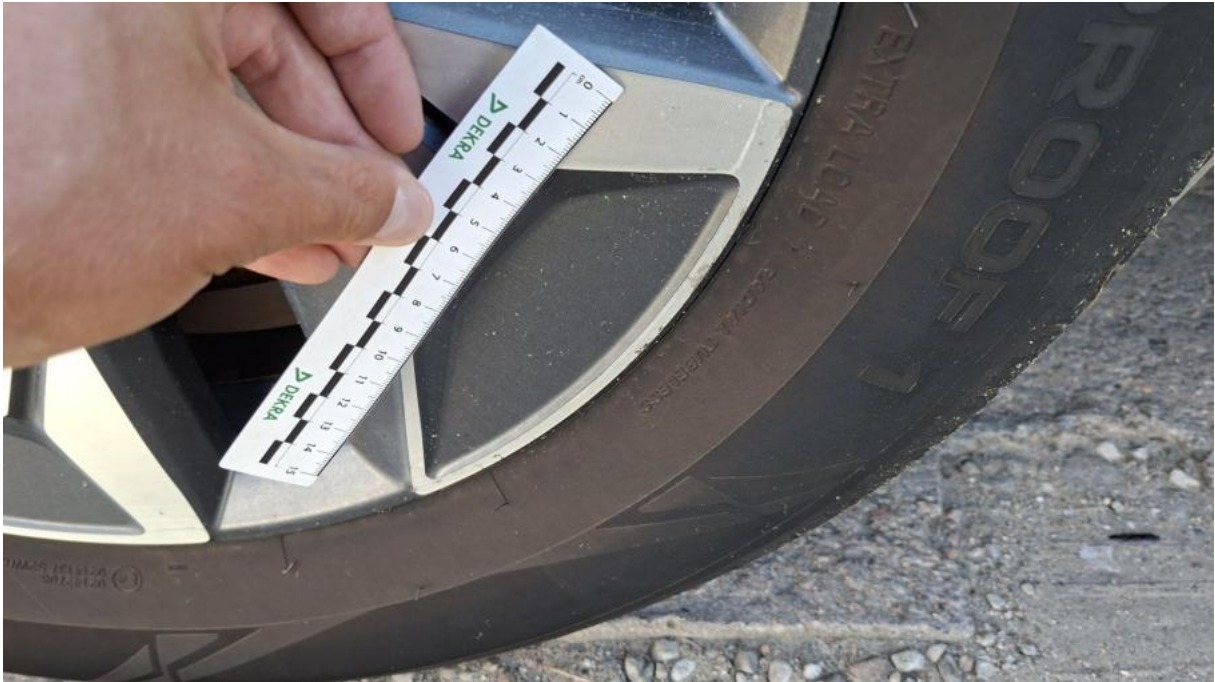
**Fot. 53**

Felga aluminiowa tylna P - Rysa/odprysk 2

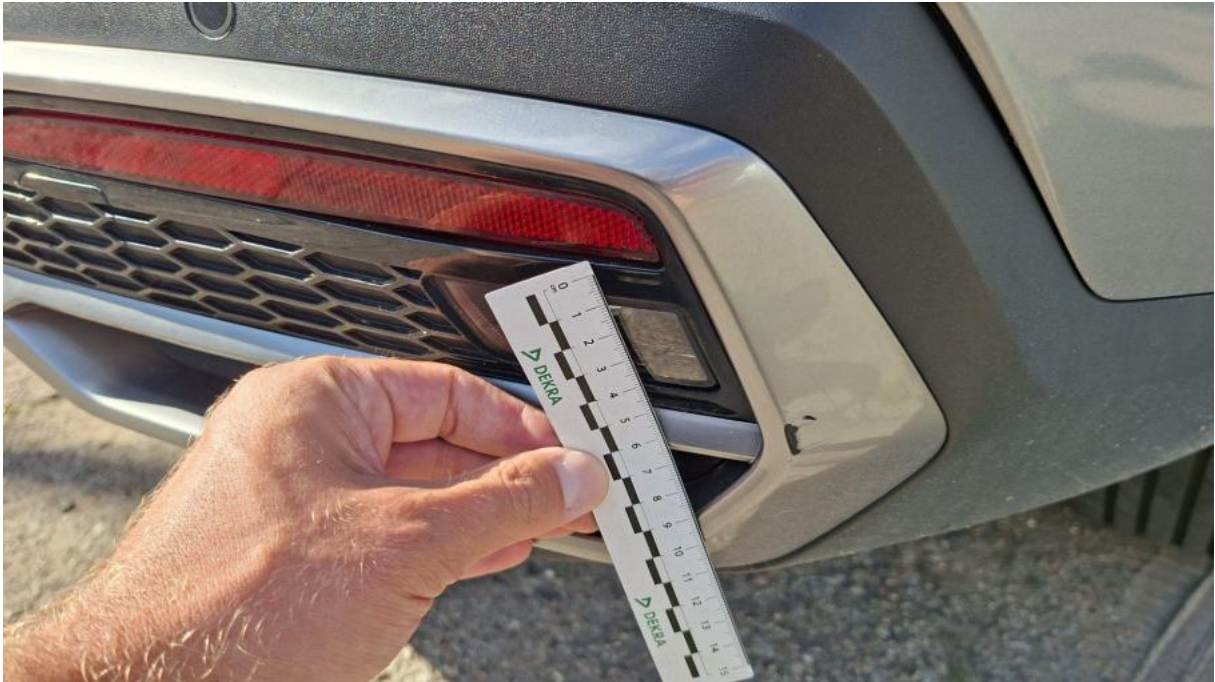
**Fot. 55**

| Poz. | Nazwa pozycji | Opis uszkodzeń | Kwalifik. | Naprawa [rbg] |
|---|---|---|---|---|
| 12 | Przysłona zderzaka | rysa/odprysk, wgniecenie/odkształcenie | | |

Spojler zderzaka tylnego - Rysa/odprysk 1

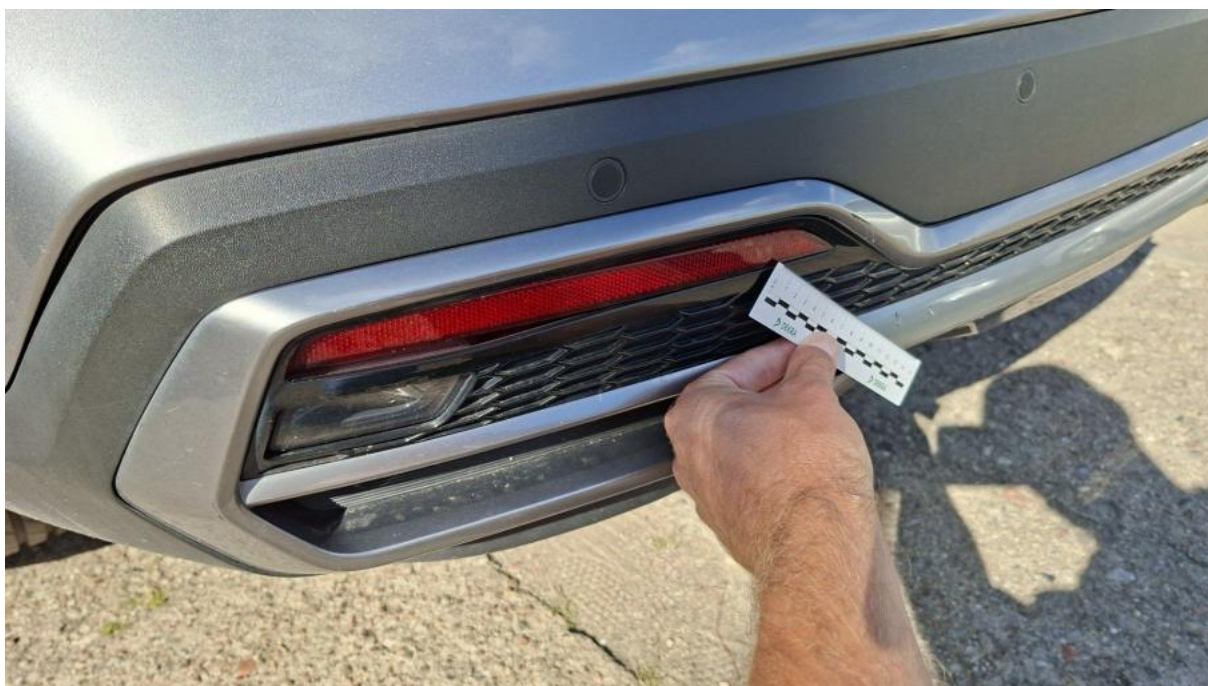
**Fot. 57**

Spojler zderzaka tylnego() - Rysa/odprysk 3

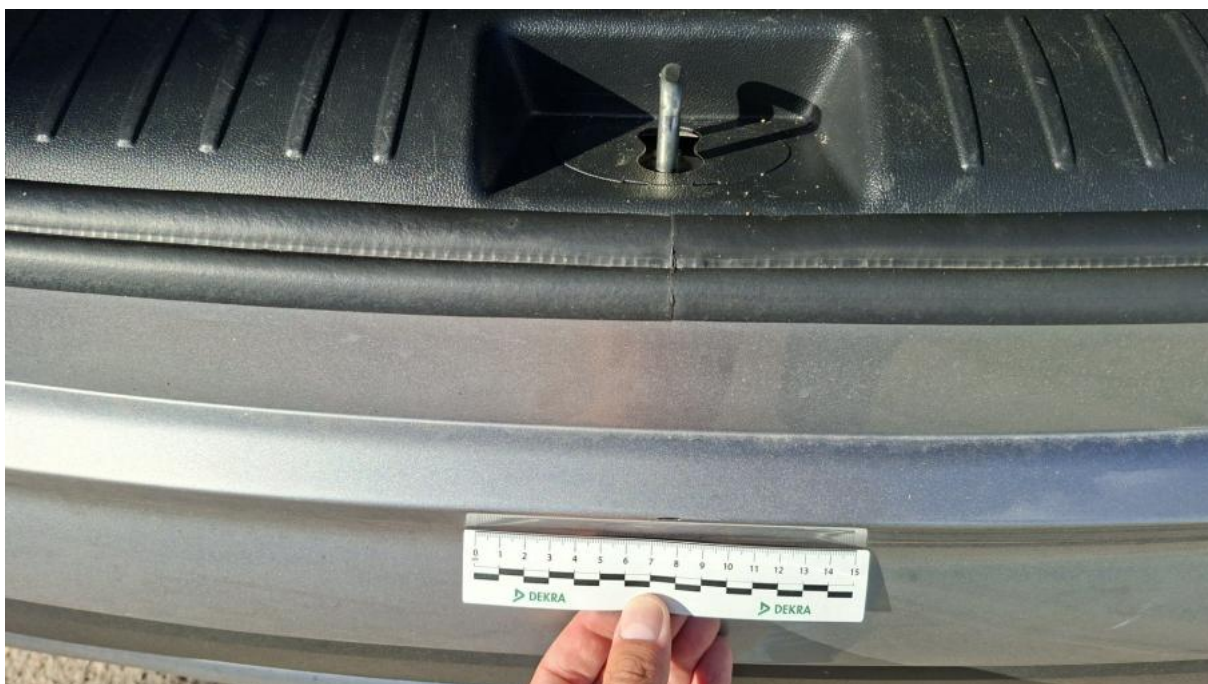
**Fot. 60**

| Poz. | Nazwa pozycji | Opis uszkodzeń | Kwalifik. | Naprawa [rbg] |
|---|---|---|---|---|
| 11 | Nakładka zderzaka tylnego, góra | rysa/odprysk | | |

Zderzak tylny cz górna - Rysa/odprysk 1

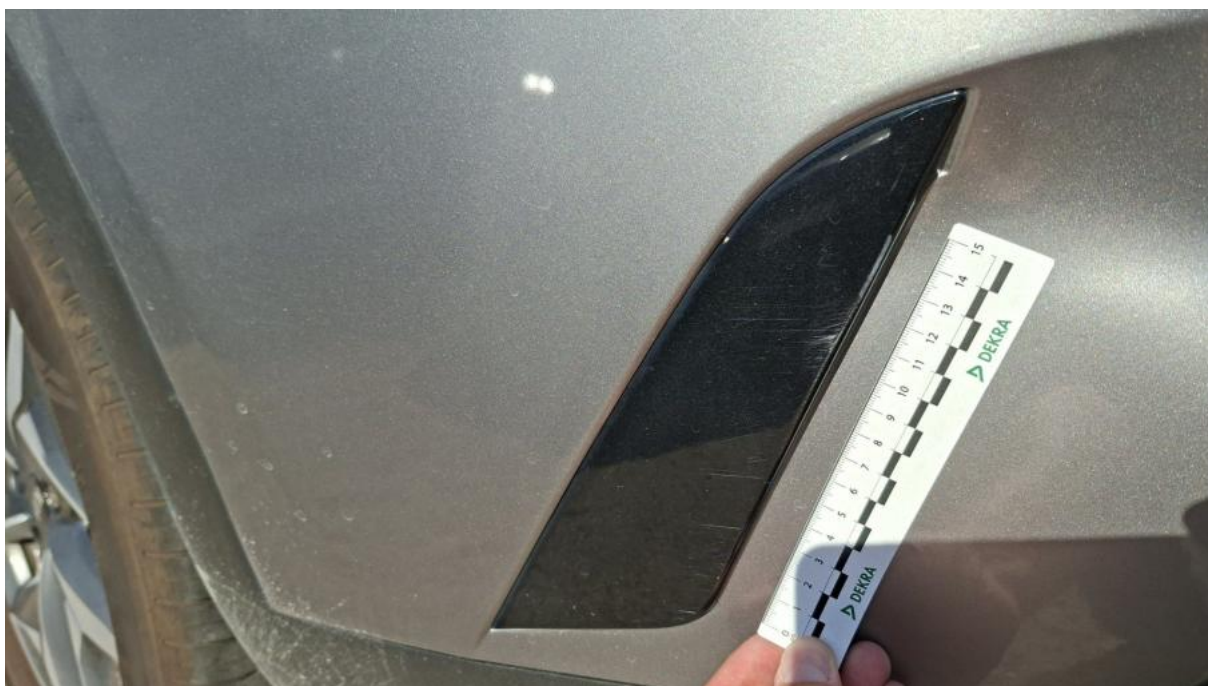
**Fot. 61**

| Poz. | Nazwa pozycji | Opis uszkodzeń | Kwalifik. | Naprawa [rbg] |
|---|---|---|---|---|
| 13 | Przysłona boczna zderzaka L | zarysowanie | | |

Zderzak tylny cz L - Rysa/odprysk 1

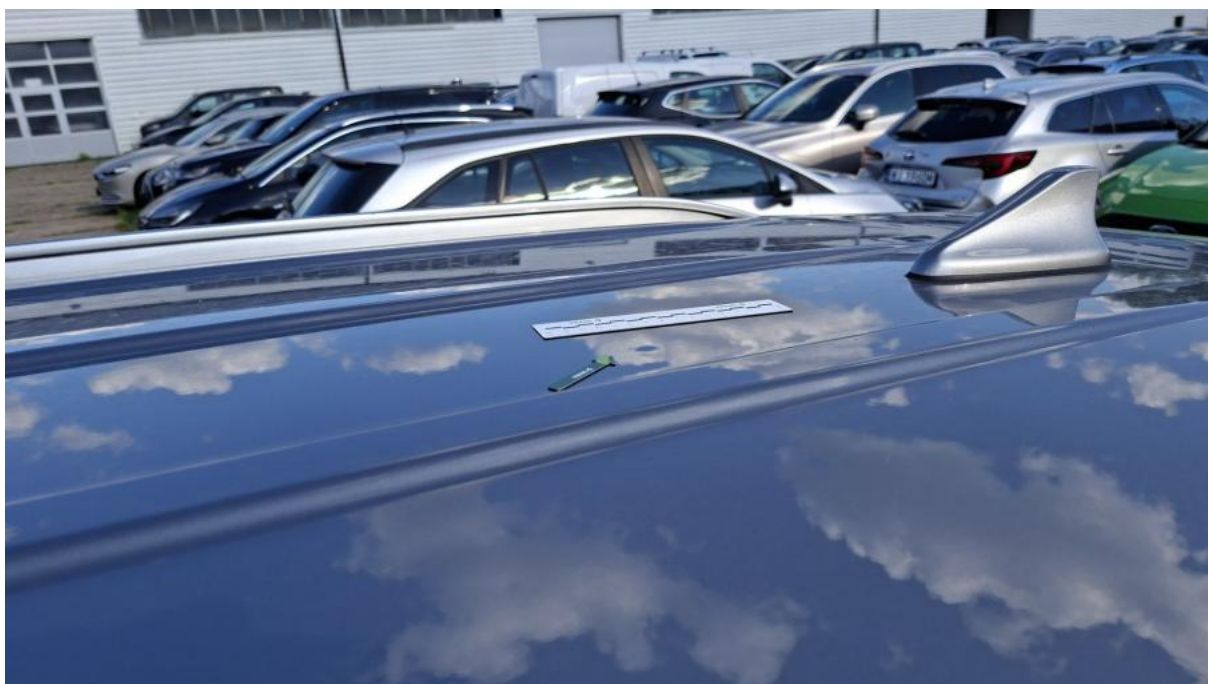
**Fot. 62**

| Poz. | Nazwa pozycji | Opis uszkodzeń | Kwalifik. | Naprawa [rbg] |
|---|---|---|---|---|
| 5 | Dach | wgniecenie/odkształcenie | | |

Dach - Wgniecenie/odkształcenie 1

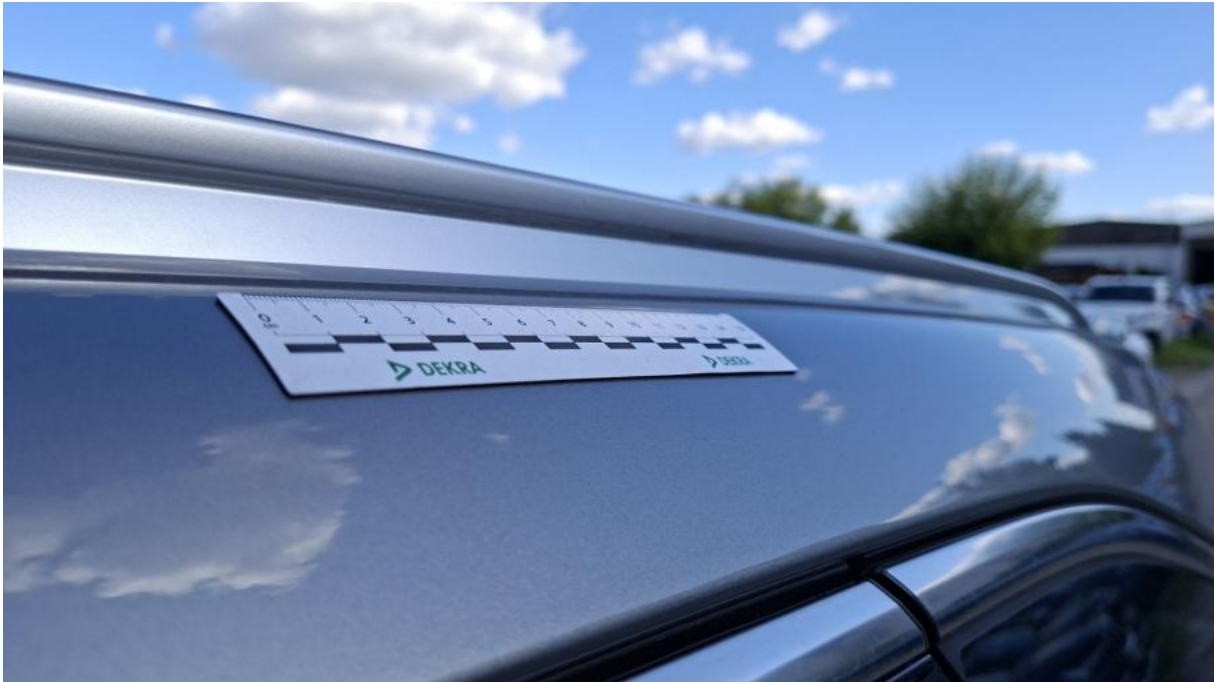
**Fot. 63**

| Poz. | Nazwa pozycji | Opis uszkodzeń | Kwalifik. | Naprawa [rbg] |
|---|---|---|---|---|
| 6 | Reling boczny L | rysa/odprysk | | |

Reling L - Rysa/odprysk 1

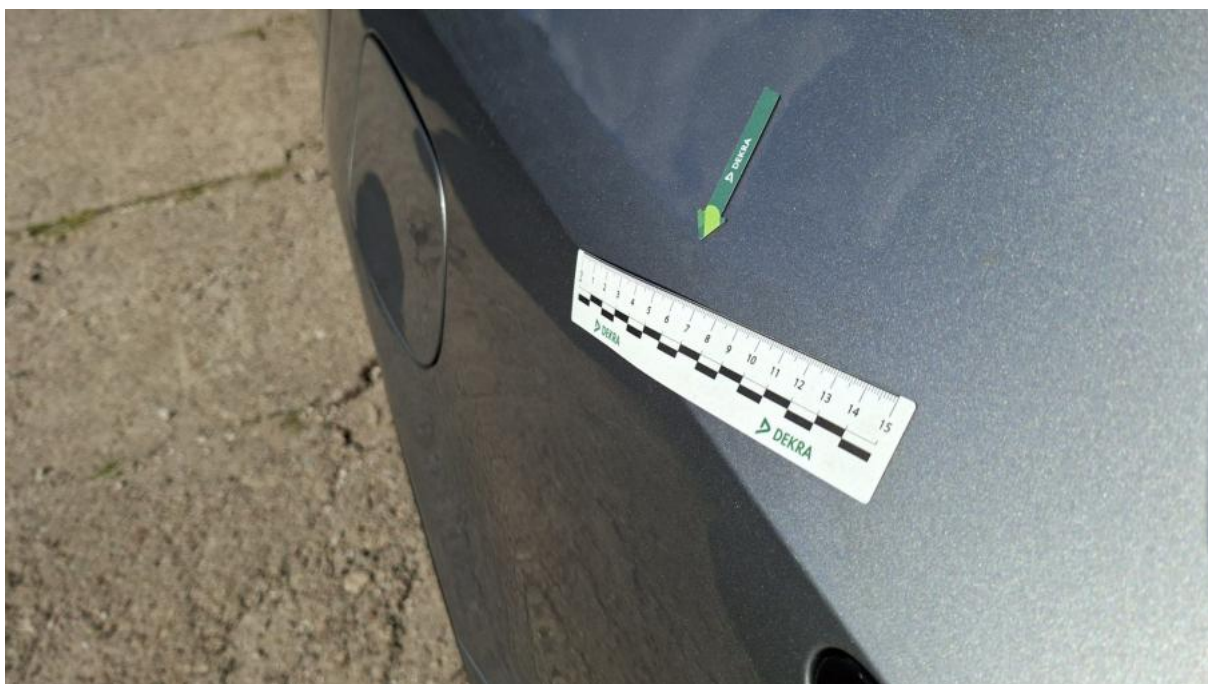
**Fot. 65**

| Poz. | Nazwa pozycji | Opis uszkodzeń | Kwalifik. | Naprawa [rbg] |
|---|---|---|---|---|
| 15 | Błotnik tylny L | rysa/odprysk, wgniecenie/odkształcenie | | |

Błotnik tylny L / Ściana boczna L - Wgniecenie/odkształcenie 1

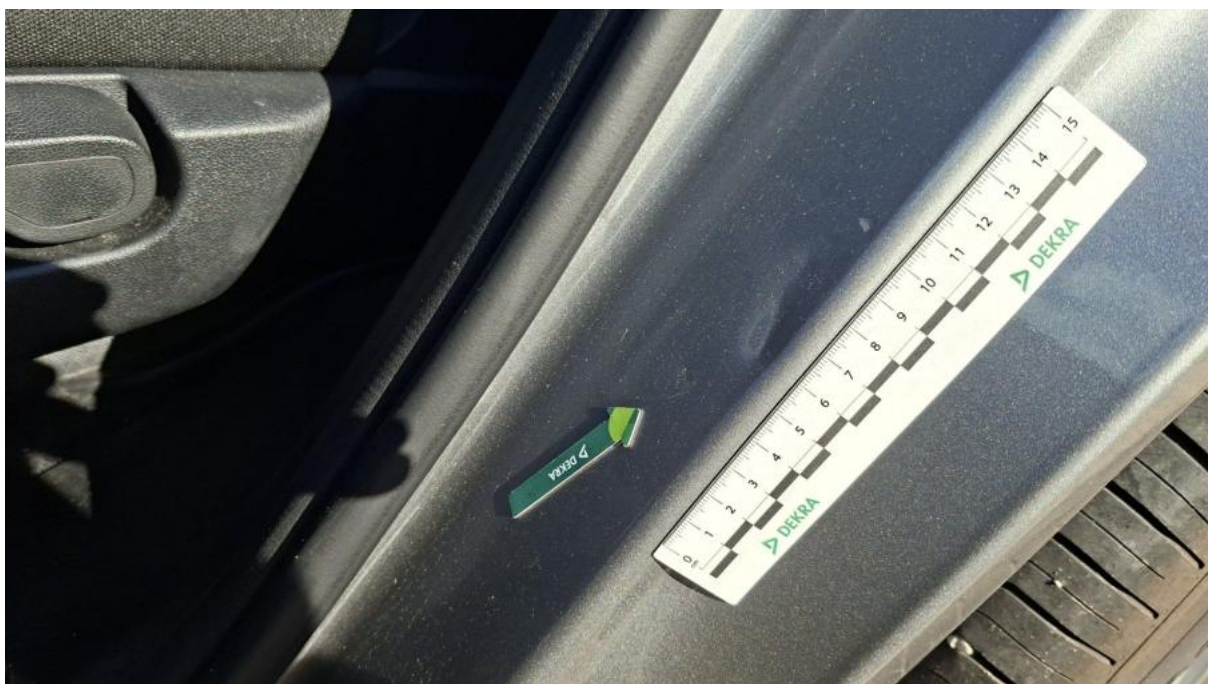
**Fot. 66**

Błotnik tylny L / Ściana boczna L - Wgniecenie/odkształcenie 2

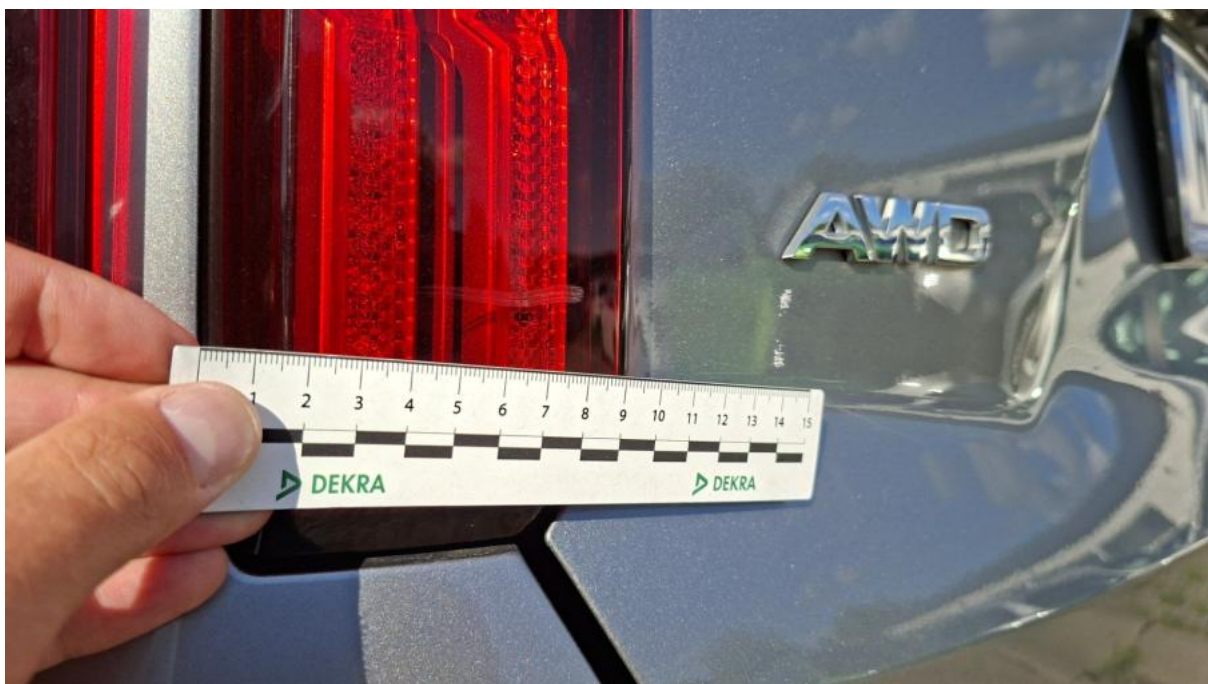
**Fot. 67**

| Poz. | Nazwa pozycji | Opis uszkodzeń | Kwalifik. | Naprawa [rbg] |
|---|---|---|---|---|
| 14 | Lampa tylna kompletna L | zarysowanie | | |

Lampa tylna wew L - Rysa/odprysk 1

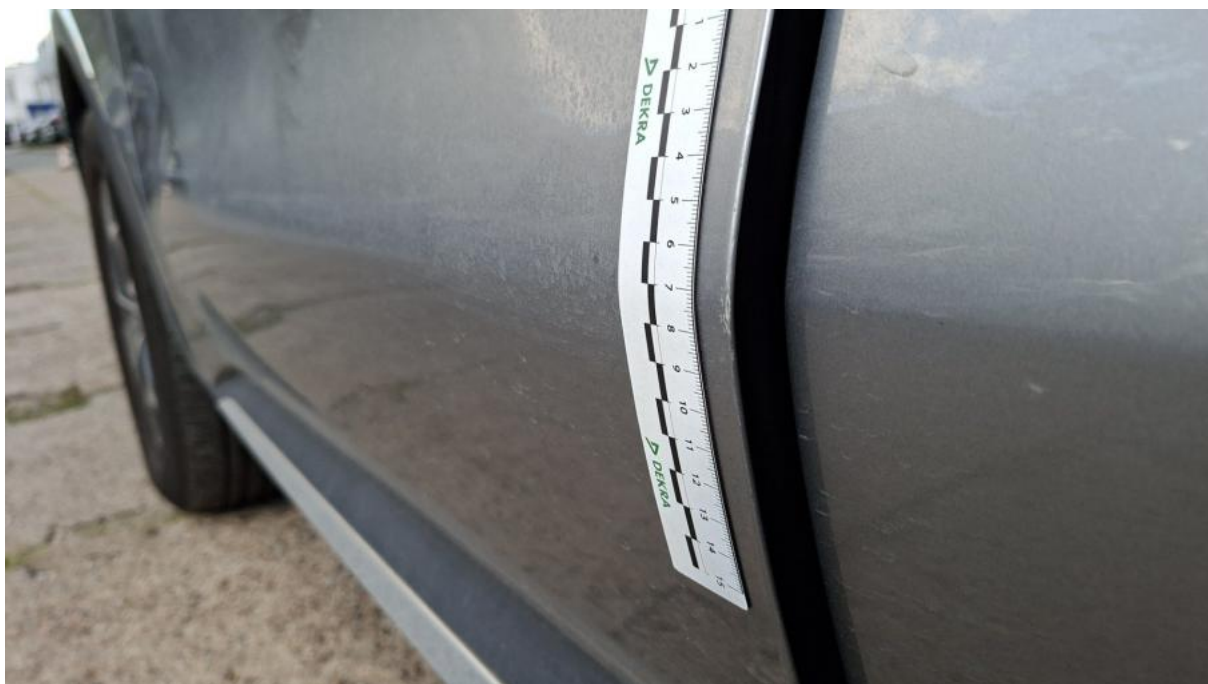
**Fot. 68**

| Poz. | Nazwa pozycji | Opis uszkodzeń | Kwalifik. | Naprawa [rbg] |
|---|---|---|---|---|
| 7 | Drzwi przednie (nieuzbrojone) L | rysa/odprysk | | |

Drzwi przed L - Rysa/odprysk 1

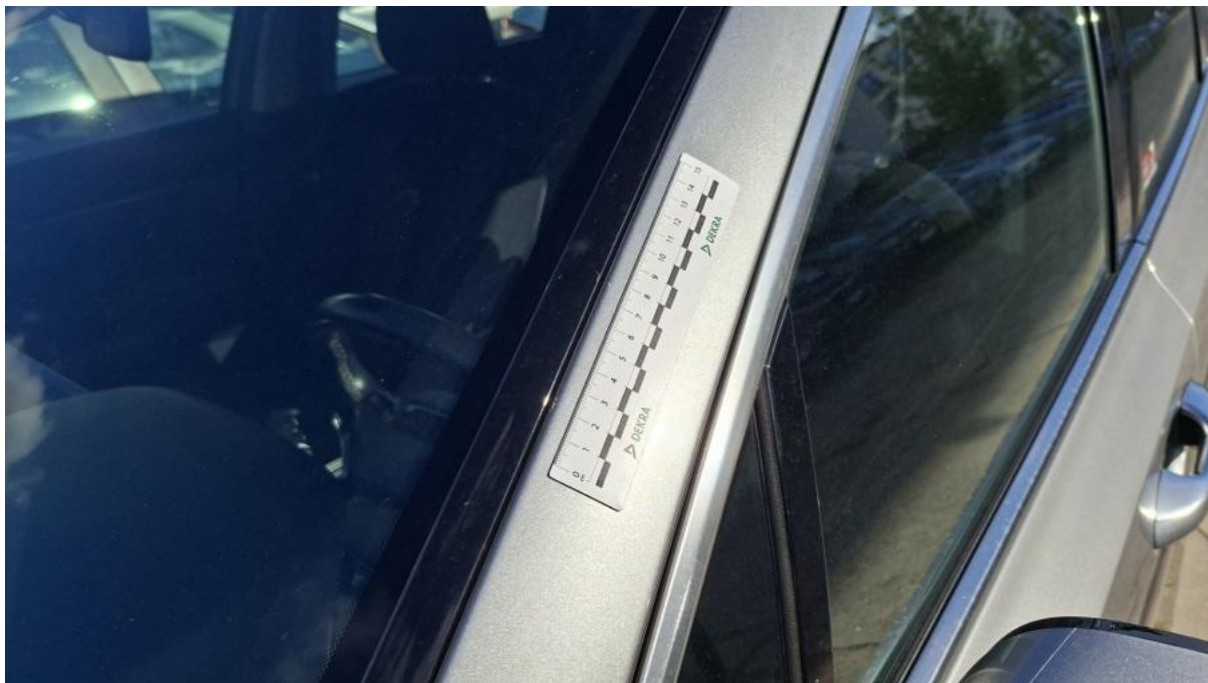
**Fot. 69**

| Poz. | Nazwa pozycji | Opis uszkodzeń | Kwalifik. | Naprawa [rbg] |
|---|---|---|---|---|
| 9 | Rama drzwi, przód L | rysa/odprysk | | |

Słupek przedni L - Rysa/odprysk 1

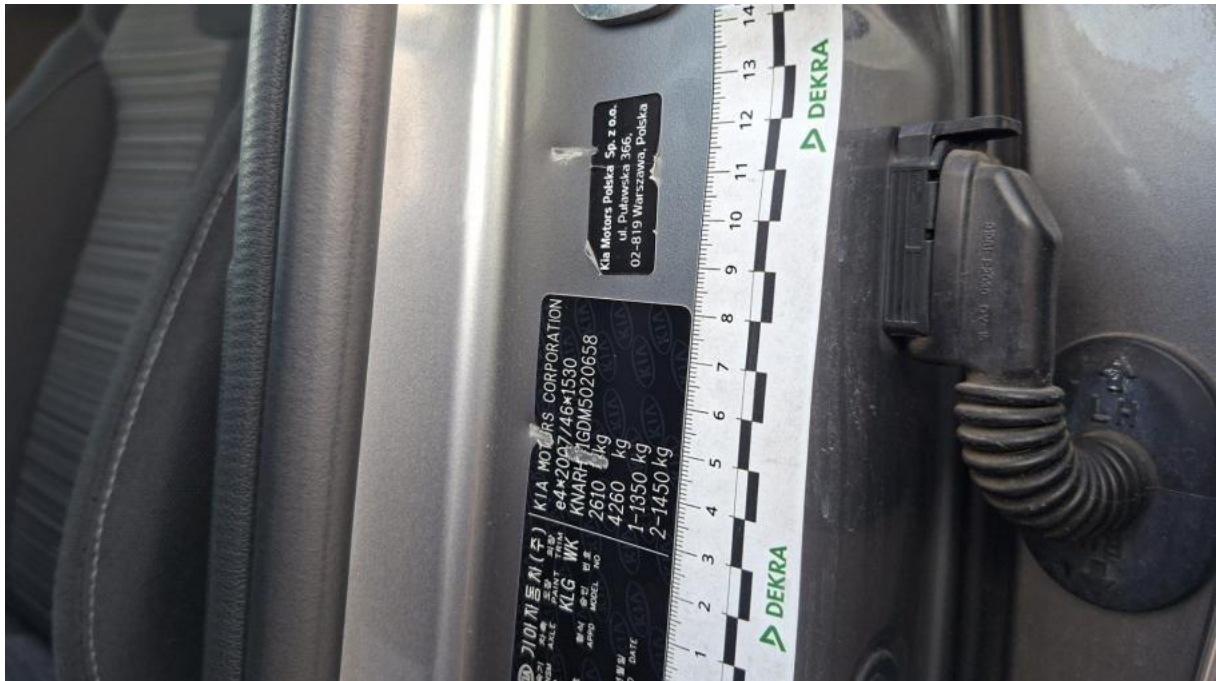
**Fot. 71**

Słupek środkowy L - Rysa/odprysk 1

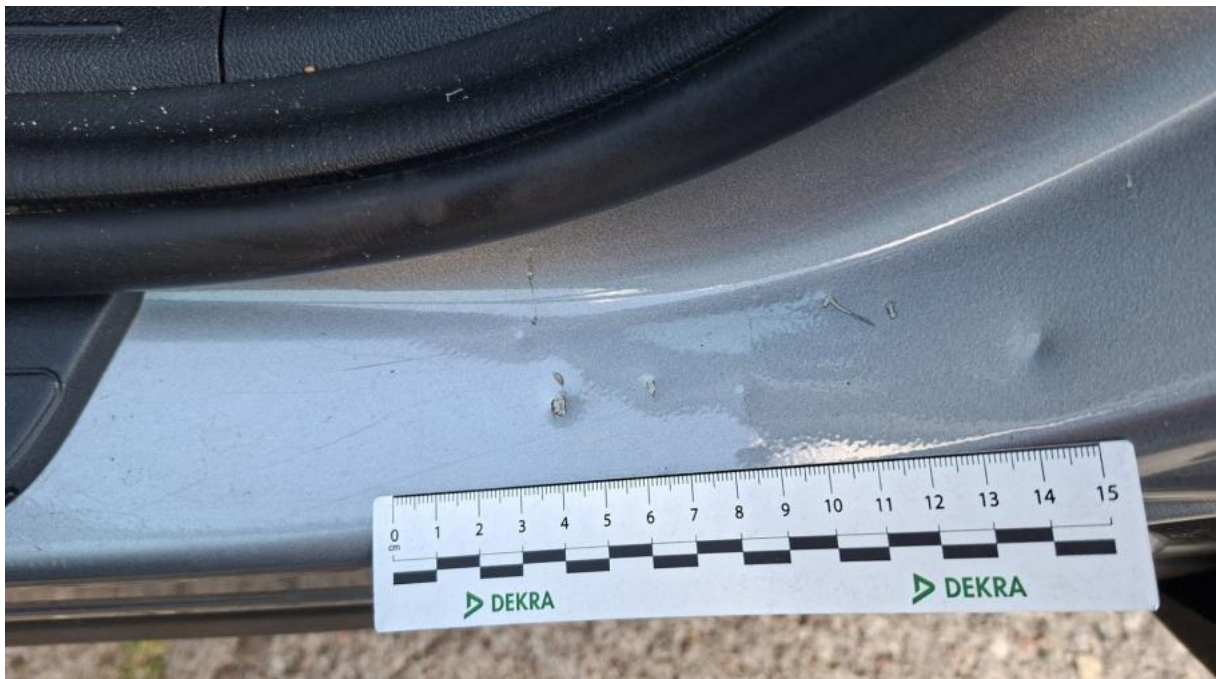
**Fot. 72**

Słupek środkowy L - Rysa/odprysk 2

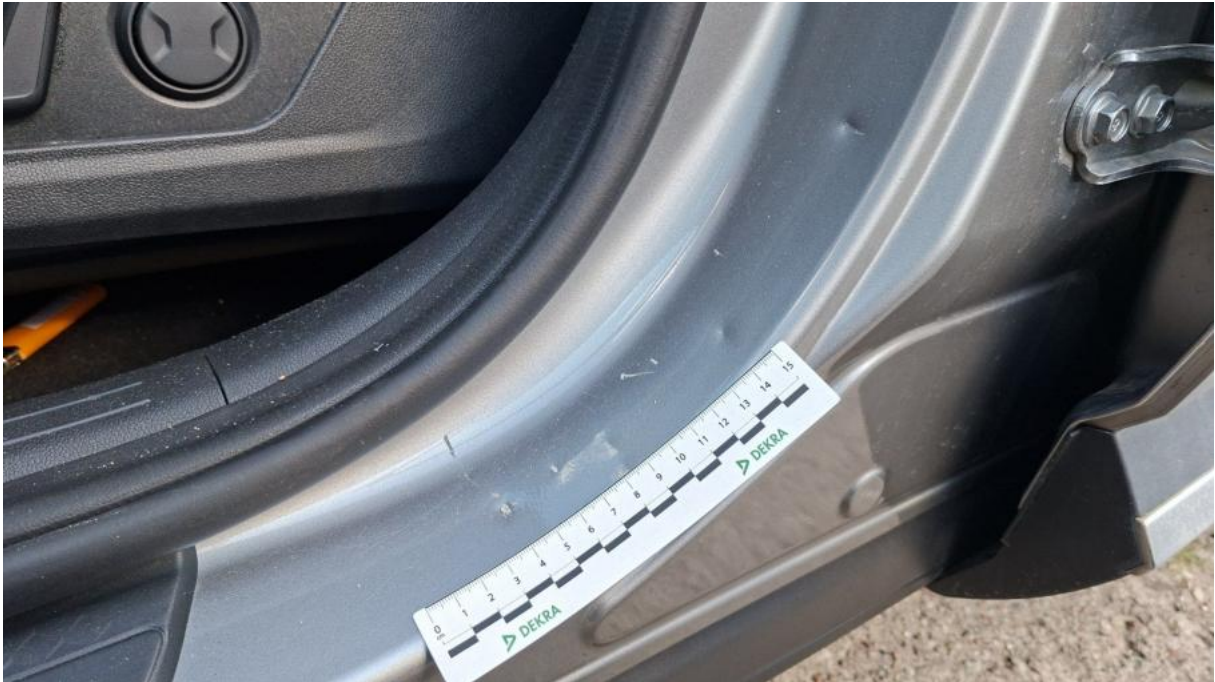
**Fot. 73**

Słupek środkowy L - Wgniecenie/odkształcenie 1
